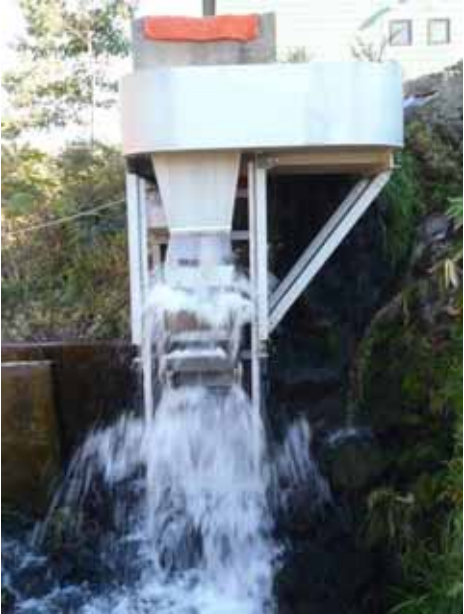
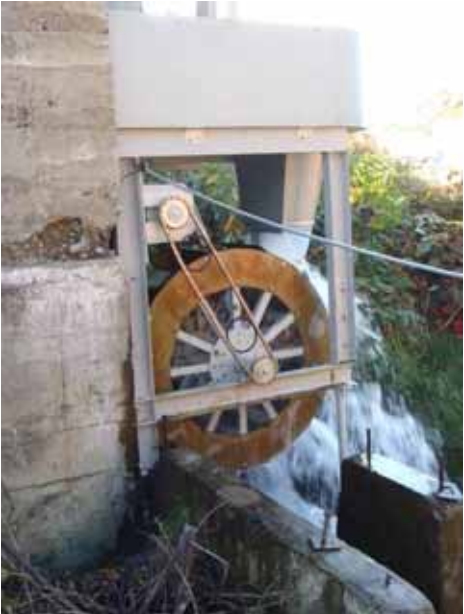
日時	平成 22 年 10 月期	天候	晴れ
経過状況	<p>【10月】</p> <ul style="list-style-type: none"> ・10月の天候は晴れや曇りの日が多い状況であった。 ・水量の増減はほぼみられず平均流量は$0.07 \text{ m}^3/\text{s}$ (70ℓ/s)であった。 ・発電量は平均101.5ワットの出力となっている。 ・改良後より発電量が減っているのは晴れの日が多く降雨量が減ったためと思われる。 ・水車の羽根や側面に水アカが付着しサビ色になってきているが、形状等には変化は見られない。 		
状況写真	<div style="display: flex; justify-content: space-around;"> <div data-bbox="408 1019 874 1630">

<p data-bbox="408 1630 507 1657">落水の状況</p> </div> <div data-bbox="916 1019 1382 1630">

<p data-bbox="916 1630 1015 1657">落水の状況</p> </div> </div>

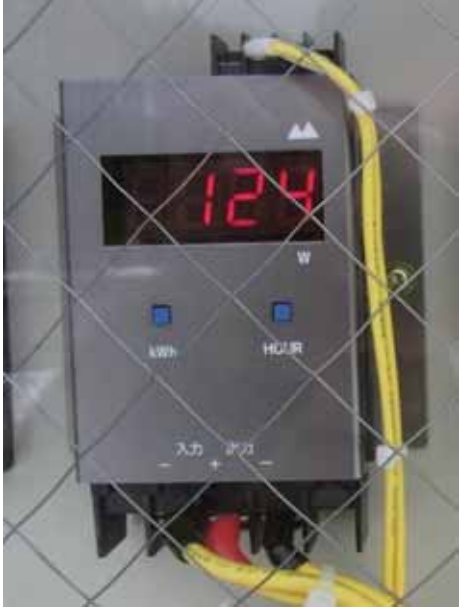
日時	平成 22 年 12 月期	天候	くもり
経過状況	<p>【12月】</p> <ul style="list-style-type: none"> ・12月の天候は雨と雪の日が多い状況であった。 ・降雪により流量が比較的減少傾向となっており、平均流量は $0.06 \text{ m}^3/\text{s}$ (60ℓ/s) と先月より少ない状況であった。 ・発電量は平均 125.5 ワットの出力となっている。 ・水車の羽根や側面に、フレーム等に水アカの付着が見られるが、形状および発電効率には影響は見られない。 ・氷結による発電効率の低下は見られない。 		
状況写真	<div style="display: flex; justify-content: space-around;"> <div style="text-align: center;">   <p>フレームは凍結しているが水車本体は稼働している</p> </div> <div style="text-align: center;">

<p>安定した発電量が得られている</p> </div> </div> <div style="text-align: center; margin-top: 20px;">   <p>冬期になっても安定した流量が得られている</p> </div>

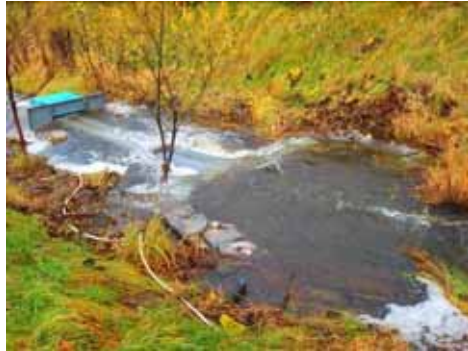
最大流量が $1.28\text{m}^3/\text{s}$ となりオーバーフローする用水 (11/9)

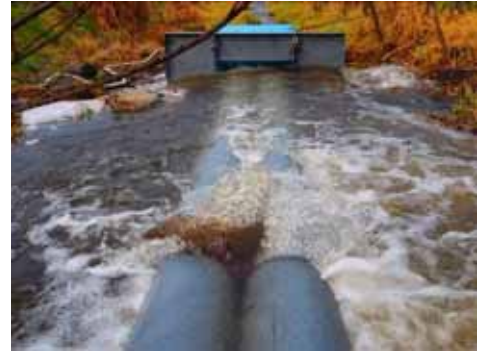
満水状態で水車に流入する用水 (11/9)

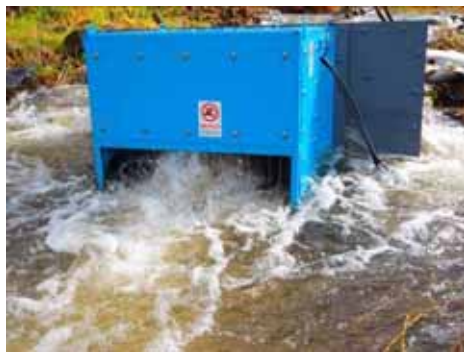
回転は増すが周囲は用水が氾濫する状態となった

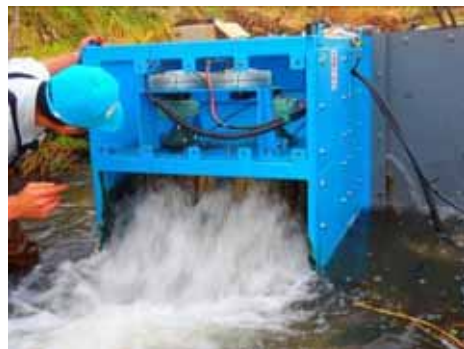
水車の受軸の点検を行う (11/14)

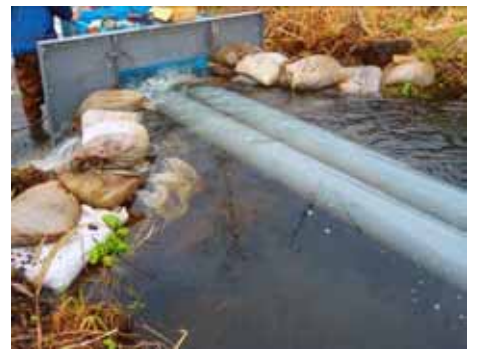
水車の点検を兼ね土のうの修復を行った (11/14)

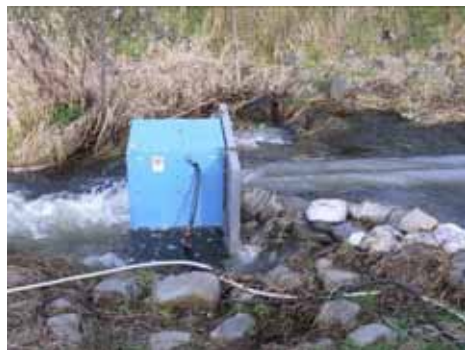
若干は水が引いたがまだ側面からのオーバーフローが見られる (11/23)

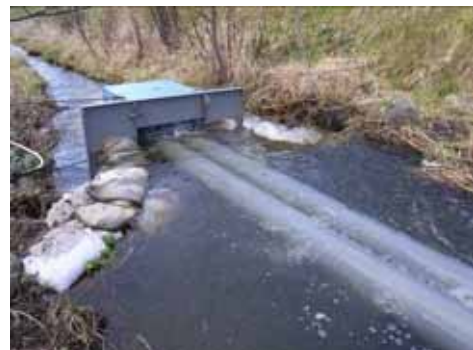
導水管の上面まで増水した用水 (11/23)

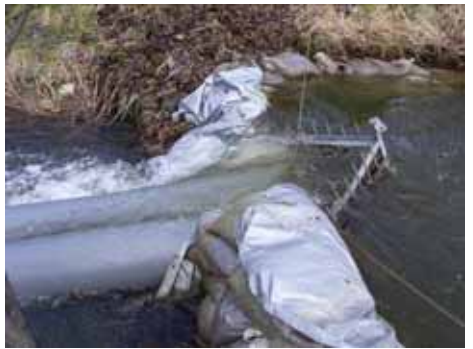
上流側の堰からもオーバーフローが見られる (11/23)

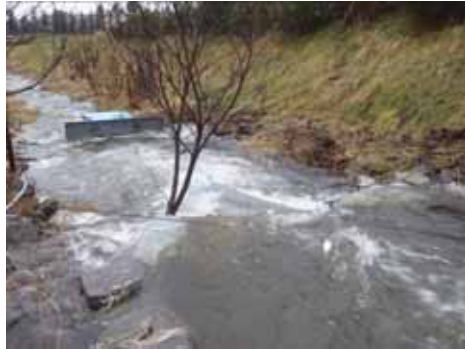
降雨により増水し氾濫状態の河川(12/4)

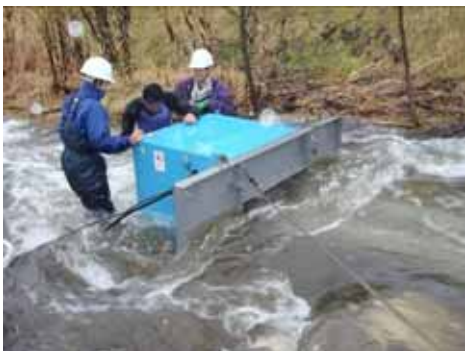
増水によって水車に破損が生じていないか確認を行った(12/4)

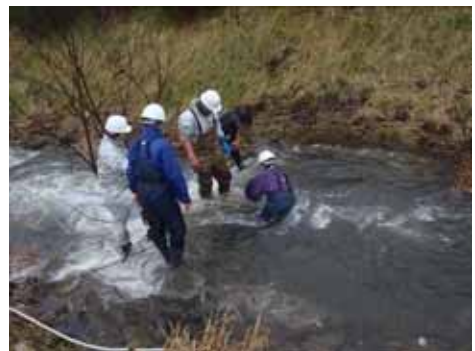
流失した土のうを拾い上げ修復を行った(12/4)

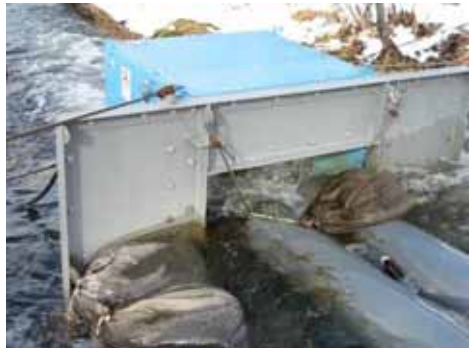
増水により位置がずれた導水管の様子(12/8)

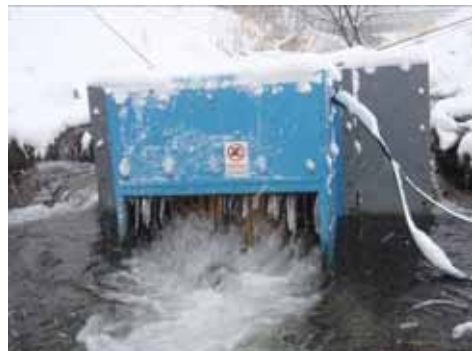
筐体の外側は水しぶきにより凍結しているが水車の羽根は凍結することなく回転している(12/11)

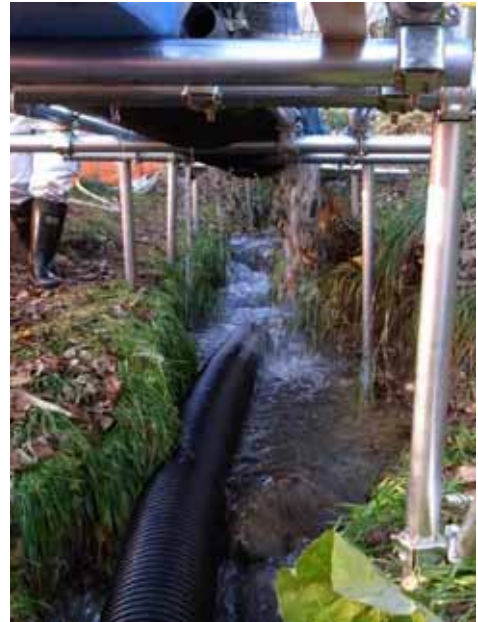
気泡を低減する管を設置(10/28)

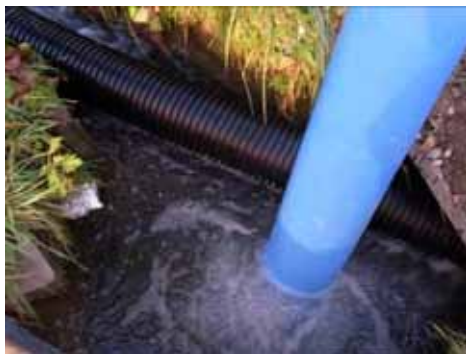
管を設置し外部からの気泡おさまった様子(10/28)

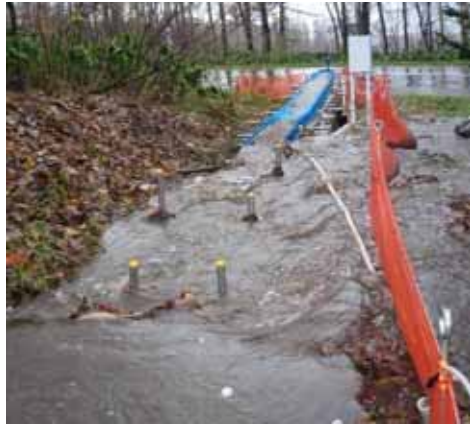
0.30m³/s となりオーバーフローする用水 (11/10)

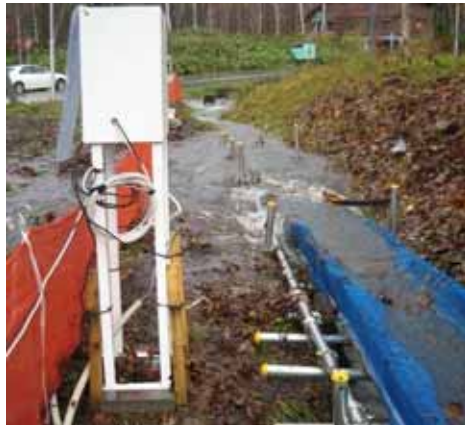
水路の氾濫の様子 (11/10)

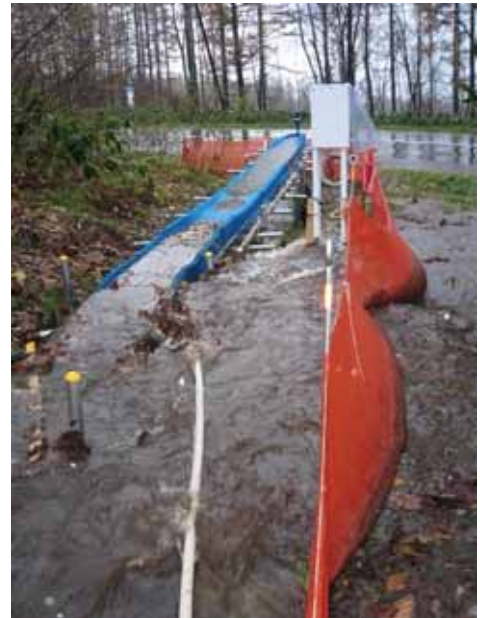
導水路が堰となり用水が氾濫する状態となった (11/10)

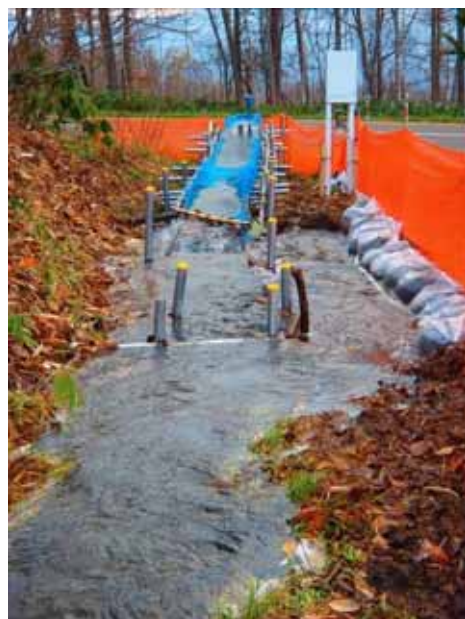
土のうを積み護岸の保護を行った (11/13)

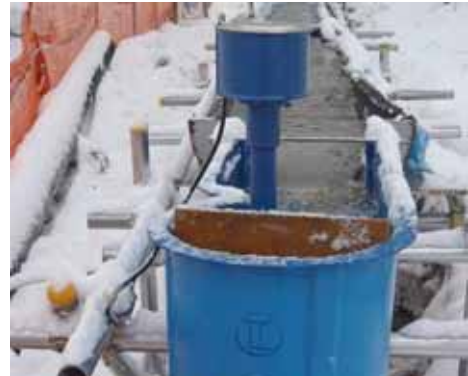
板を利用し氷塊の進入を防止する (12/9)

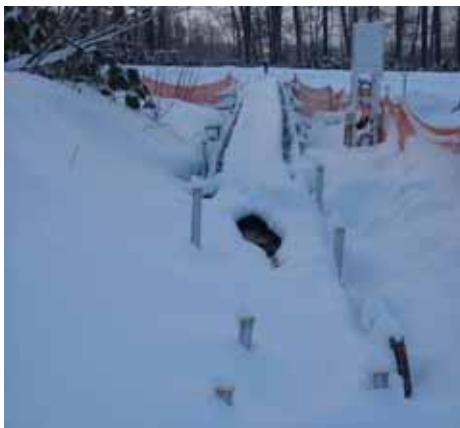
雪に覆われ凍結した導水路 (12/12)

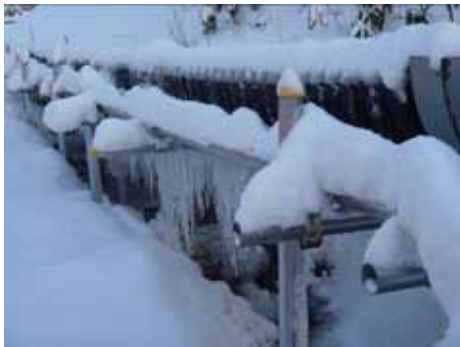
導水路も凍結しつららができている (12/12)

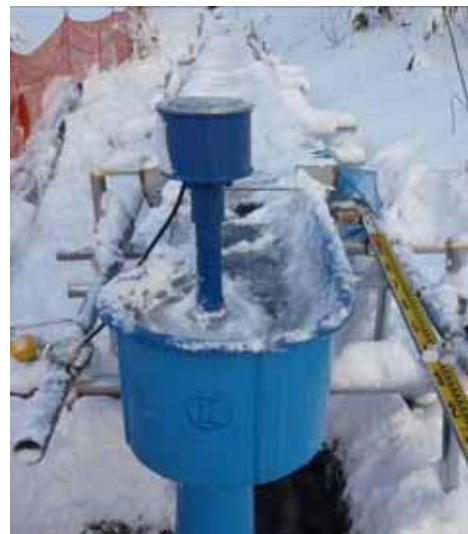
水槽内は用水が凍結し水車は停止状態となっている (12/12)

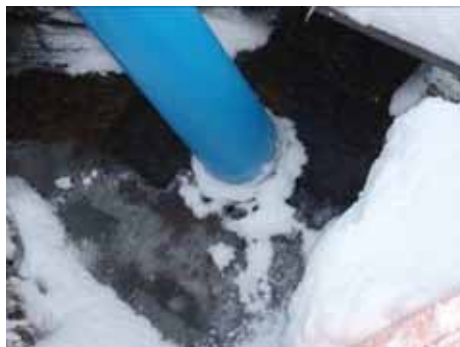
集水桝内部の水面も凍結する寒さとなっている (12/12)
