敷地面積	22,735 m ²
建設戸数	77 戸
構造	簡平・簡二・耐平・耐二
整備密度	33.9 戸/ha
敷地勾配	3%以上

■建設データ		管理戸数： 77 戸 空家数： 0 戸			77 世帯		入居率：%			
棟名	建設年度	戸 別			構造	浴室有無	便所水洗	住戸ストック		() = 空家数
		総数	公住	特公賃				型別	面積	
10号棟	*S52	4	4		簡二 (PC)	有	水洗	2LDK	62.98	100% (0)
5号棟	※S54	3	3		簡平 (PC)-全面的改善	UB	水洗	2LDK	63.36	100% (0)
6号棟	※S54	2	2		簡平 (PC)-全面的改善	UB	水洗	2LDK	63.36	100% (0)
7号棟	※S56	2	2		簡平 (PC)-全面的改善	UB	水洗	2LDK	63.36	100% (0)
8号棟	※S56	2	2		簡平 (PC)-全面的改善	UB	水洗	2LDK	63.36	100% (0)
9号棟	※S57	4	4		簡平 (PC)-全面的改善	UB	水洗	2LDK	64.35	100% (0)
1号棟	H11	12		12	耐二	UB	水洗	1LDK	45.26	100% (0)
2号棟	H11	16	2		耐平	UB	水洗	2LDK	58.33	100% (0)
			10		耐二	UB	水洗	2LDK	62.59	100% (0)
			2		耐平	UB	水洗	3LDK	70.75	100% (0)
			2		耐二	UB	水洗	3LDK	70.75	100% (0)
3号棟	H13	16	2		耐平	UB	水洗	2LDK	58.33	100% (0)
			10		耐二	UB	水洗	2LDK	62.59	100% (0)
			2		耐平	UB	水洗	3LDK	70.75	100% (0)
			2		耐二	UB	水洗	3LDK	70.75	100% (0)
4号棟	H14	16	8		耐平	UB	水洗	2LDK	62.48	100% (0)
			8		耐平	UB	水洗	3LDK	79.89	100% (0)
										()
										()
										()
合計		77	65	12						
*=耐用年数×1/2経過住戸			4 戸		5.1 %			公住平均	65.69	100% (0)

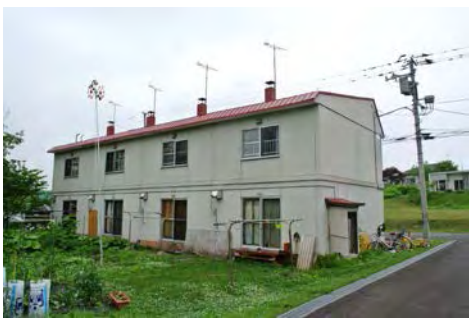
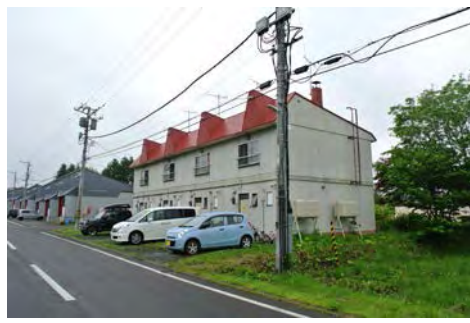
No. 1 2号棟 (H11) ・ 外壁ひび割れ	 	No. 4 10号棟 (S52) ・ 外壁塗装劣化 ・ 屋根塗装劣化 (修理済)
 	No. 2 3号棟 (H13) ・ 屋根トップライト破損	 	No. 5 10号棟 (S52) ・ 軒天破損 (修理済)
 	No. 3 3号棟 (H13) ・ 外壁ひび割れ	 	No. 6 4-2号棟 (H26) ・ 屋根板金錆 ・ 樋損傷

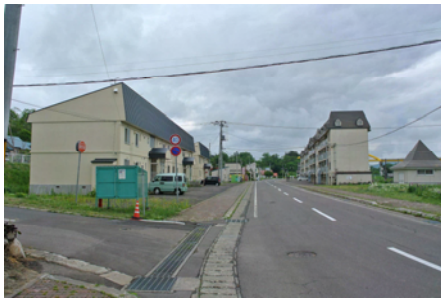
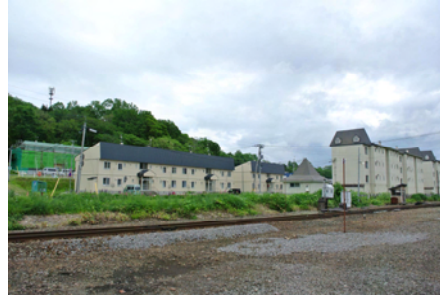
■劣化状況データ					
 	No. 1 1号棟 (S58)		 	No. 4 3号棟 (S58)	
	<ul style="list-style-type: none"> 屋根塗装劣化 外壁塗装劣化 			<ul style="list-style-type: none"> 外壁塗装劣化 	
 	No. 2 2号棟 (S58)		 	No. 5 5号棟 (S61)	
	<ul style="list-style-type: none"> バルコニー廻りひび割れ 			<ul style="list-style-type: none"> 外壁剥落 	
 	No. 3 2号棟 (S58)		 	No. 6 5号棟 (S61)	
	<ul style="list-style-type: none"> 外壁塗装劣化 フート`損傷 			<ul style="list-style-type: none"> 外壁塗装劣化

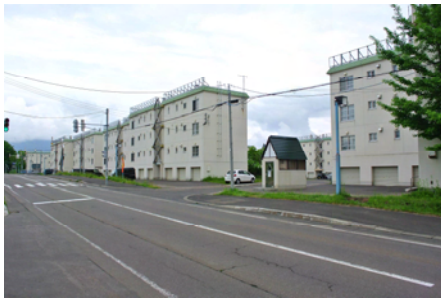
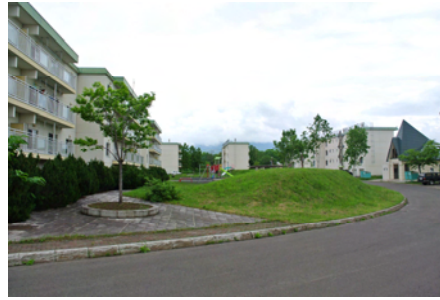
■劣化状況データ			
 	No. 1 1号棟 (S61)

<ul style="list-style-type: none"> 外壁剥落

No. 2 1号棟 (S61)		No. 5
	<ul style="list-style-type: none"> 外壁剥落 外壁塗装劣化 		
 	No. 3 2号棟 (S62)		No. 6
	<ul style="list-style-type: none"> 外壁剥落 外壁塗装劣化
