建物名 肥料新倉庫		
調査手法	調査・作業等の内容	写真
1 目視調査 ・実測調査 (続き)	⑥小屋組みの確認

建物名		1号倉庫	
調査手法	調査・作業等の内容	写 真	
1 目視調査 ・実測調査	①建物内への作業足場設置

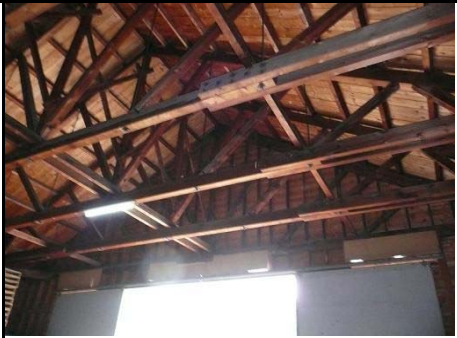
・小屋組み全体の様子	
	⑦軸組みの確認

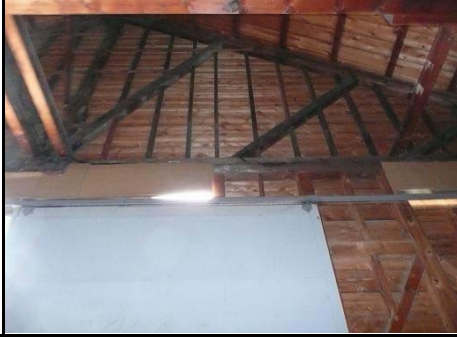
・入口拡大のために切断されたと思われる構造柱 (写真中央の2本)		
⑨腰壁コンクリートのひび割れの状況確認・計測 (建物内)

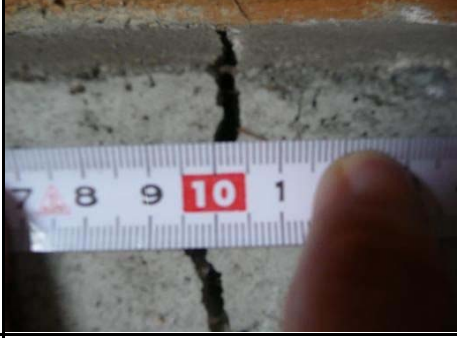
・コンクリートのひび割れの様子(約3mm)		
⑩基礎の状況確認(外部)

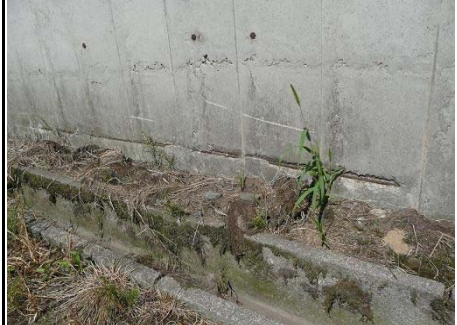
・鉄筋の露出が連続している様子 (地盤面より少し上)

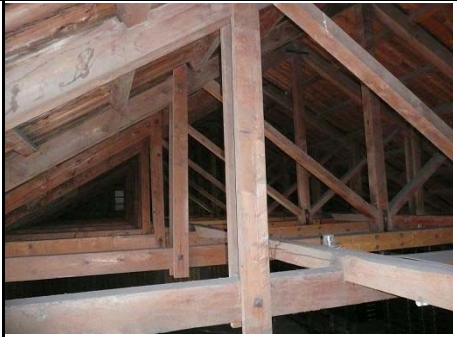
・小屋組みの様子 ・小屋組みは腐食や湿気を含んだ状態ではない		
	③作業足場からの小屋組みの確認

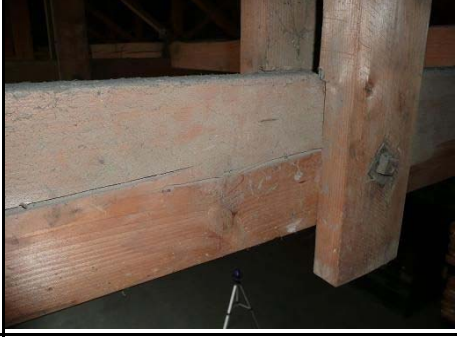
・ひび割れ(乾燥のためと思われる)が目立つ梁の様子 ・梁部で、錆が目立つボルト、ナット、座金の様子			
④作業足場からの金物等の確認	 		
・梁と真束の接合金物の様子 ・接合金物全体が錆びている			
⑤小屋組みの確認

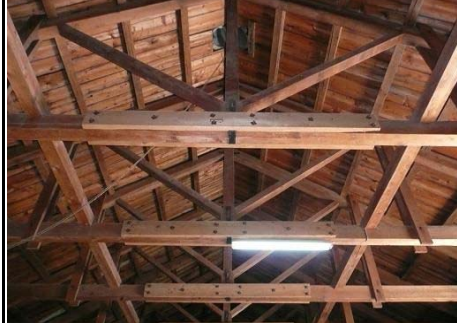
・小屋組み全体の様子 ・梁中央部が補修されている様子

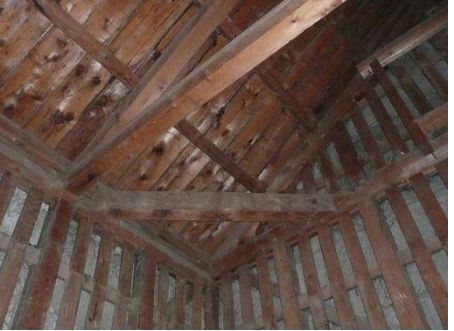
建物名	1号倉庫	
調査手法	調査・作業等の内容	写真
1 目視調査 ・実測調査 (続き)	<p>⑥小屋組みの確認</p> <p>・妻側端部の火打ち梁の様子(写真右側が妻面) ・火打ち梁は4端にしかない状況</p>

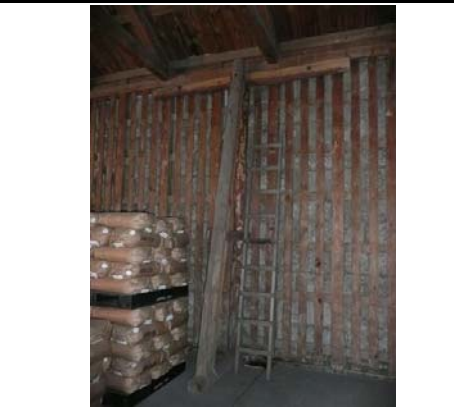
<p>⑨軸組みの確認</p> <p>・雪害等による壁面の歪み・くるいに対応するために設置された(後づけ)補強丸太の様子</p>

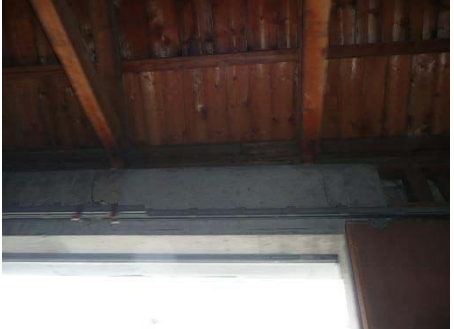
<p>⑩軸組みの確認</p> <p>・過去に長手方向の中央部に入口を新設するために、切断された構造柱の場所</p>

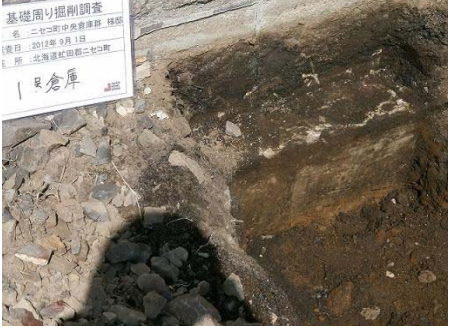
建物名	1号倉庫	
調査手法	調査・作業等の内容	写真
2 掘削調査	<p>①基礎の状況確認 →基礎相当となる「厚さ300mmのコンクリート土台(幅不明)+軟石1段分(高さ350mm)」の敷設</p> <p>・基礎相当部分の様子 (コンクリート土台+軟石1段分)</p>

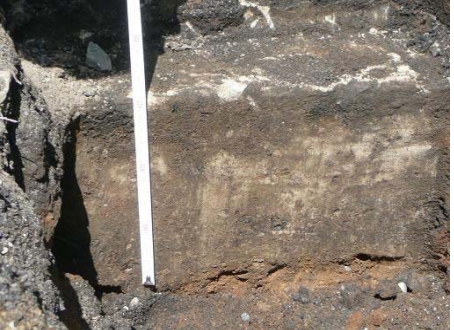
<p>②基礎の状況確認 →コンクリート土台については、鉄筋は探査機で感知せず</p> <p>・コンクリート土台(高さ300mm)の様子</p>

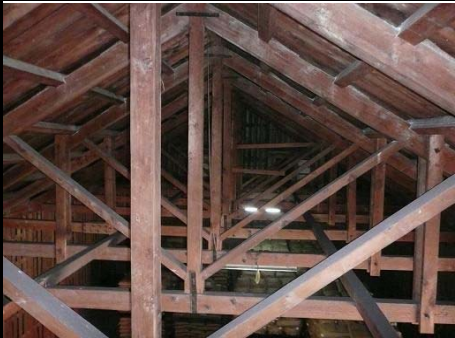
建物名		2号倉庫	
調査手法	調査・作業等の内容	写 真	
1 目視調査 ・実測調査	①作業足場からの軸組み、小屋組みの確認  ※軸組みについては1号倉庫と同一仕様である (ただし、壁の補強丸太は設置していない)  ・作業足場から見た小屋組みの様子

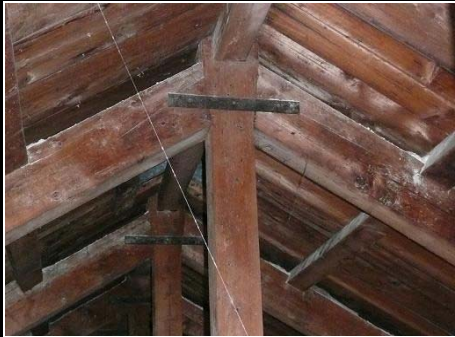
②作業足場からの小屋組みの確認  ・作業足場から見た小屋組み頂点部の様子 ・頂点部の接合金物全体が錆びている

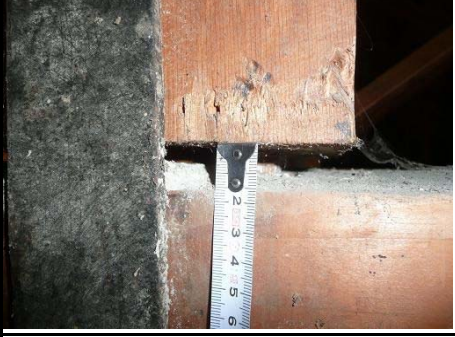
③作業足場からの小屋組みの確認  ・梁と真束の間の隙間(約15mm)/写真左側は接合金物 →基礎沈下の影響で、小屋組みが歪んだためと思われる

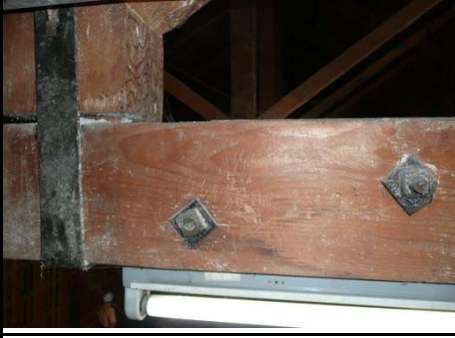
④作業足場からの金物等の確認  ・梁と真束部分の、接合金物、ボルト、ナット、座金の様子 ・全ての接合金物、ボルト、ナット、座金に錆がある

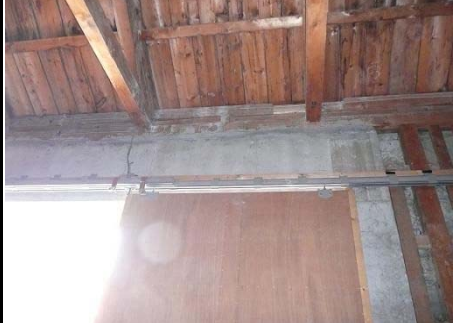
⑤軸組みの確認  ・過去に長手方向の中央部に入口を新設するために、切断された構造柱の場所

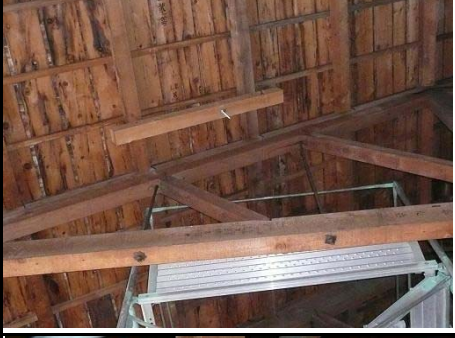
・母屋の一部が補修されている様子 (天井を見上げた様子)			
⑤作業足場からの金物等の確認

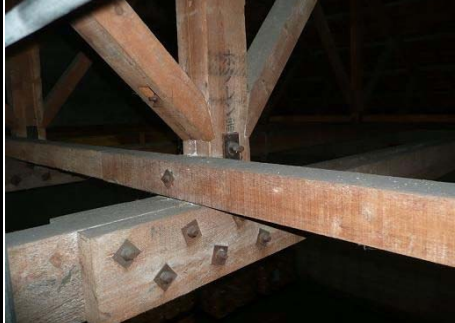
・梁、束、小屋方づえ、振れ止めの様子 ・全てのボルト、ナット、座金に錆がある

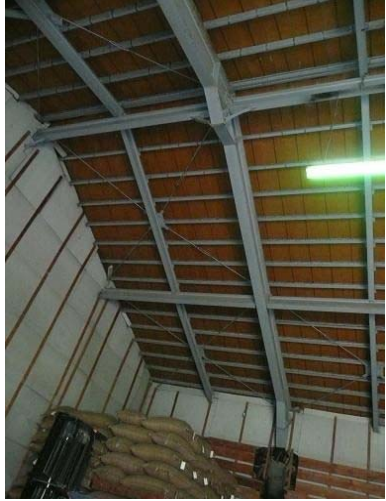
・屋根を支えるブレース(斜め補強材)は、妻側端部には全面に入っているが、それ以外の部分は壁際のみである		
	⑦山形ラーメン・フレームの確認

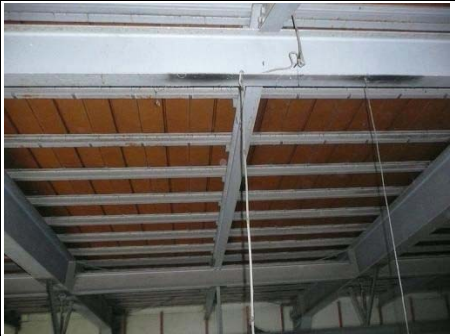
・屋根を支えるブレース(斜め補強材)が入っていない様子		
	⑧鉄骨柱、筋交い(壁ブレース)の確認

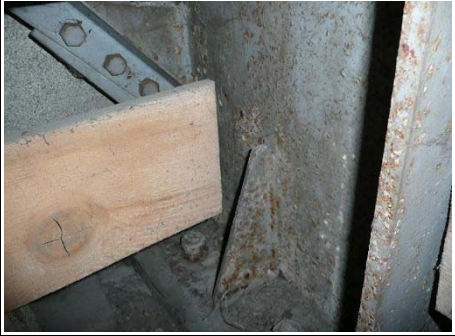
・筋交い(壁ブレース)の様子: 写真左側の斜め部材 ・筋交い(壁ブレース)は妻側の4端にしか入っていない			
⑨鉄骨柱の接合金物の確認

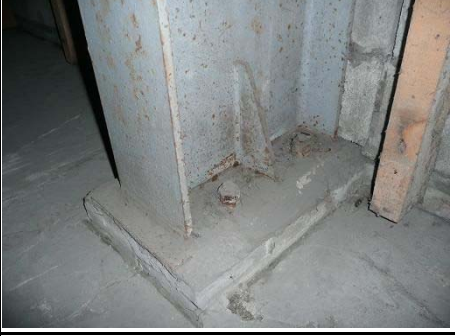
・鉄骨柱と柱基礎を緊結するボルト、ナットには錆がある			
⑩外壁の状況確認

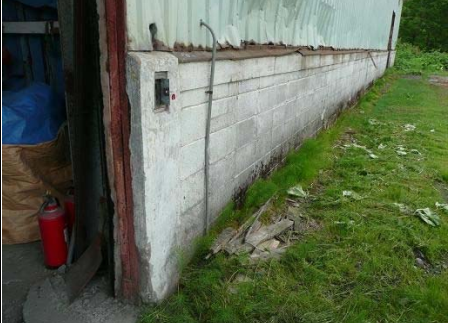
・外壁カラートタン、水切り、腰壁コンクリート部は劣化、錆、破損が目立つ状態

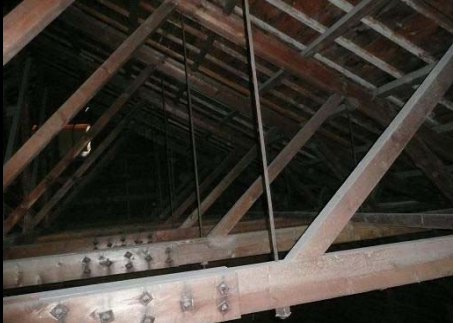
<p>・吊りボルト、接合金物の様子 ・全てのボルト、ナット、座金に錆がある</p>

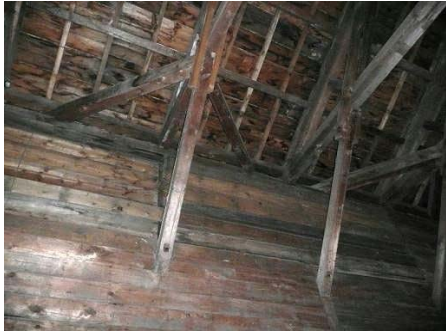
建物名	13号倉庫	
調査手法	調査・作業等の内容	写真
1 目視調査 ・実測調査 (続き)	<p>⑥軸組み、小屋組みの確認</p> <p>・壁際の斜材(方づえ)、火打ち梁の様子 ・壁仕上げ材があり、柱・筋交いは確認できない</p>

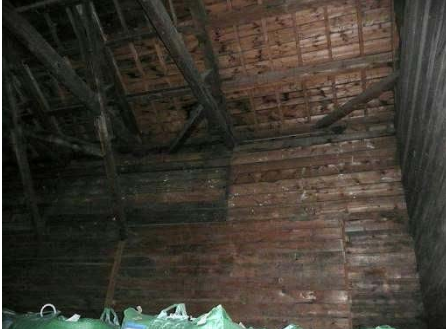
<p>・梁が1スパン分飛んでいる東側妻面</p>

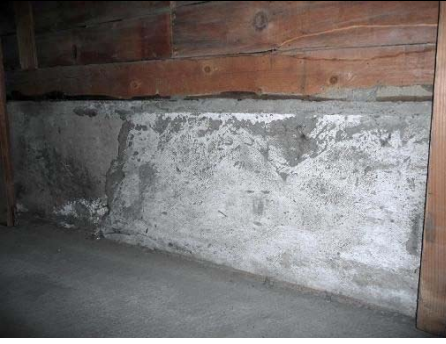
<p>⑧基礎、土台の確認</p> <p>・基礎の一部に大きなズレがある(段差部にモルタル充填) ・写真左側がほぼ水平状態。右側から中央に向かって大きく沈んでいる</p>

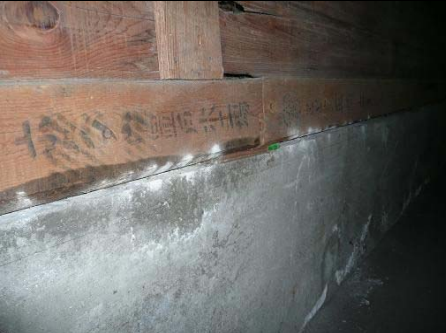
<p>⑨基礎、土台の確認</p> <p>・基礎と土台の間に15~25mmの隙間がある ・隙間に木端材を入れて、高さ調整している状況</p>

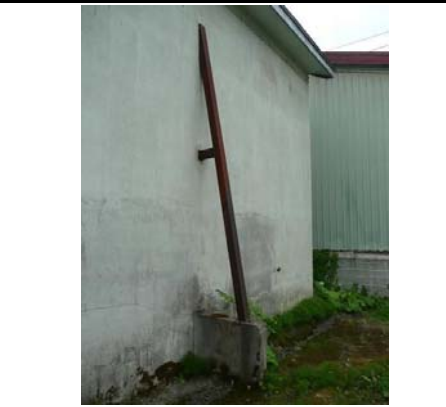
<p>⑩外部鉄骨バットレスの状況確認</p> <p>・鉄骨バットレスと内部柱は緊結していない(バットレスは雪害等で外壁が倒れない・歪まないように後付けしたと思われる)</p>
