(1) 現地調査の中間報告

①老朽度・劣化度調査結果の報告 (中間報告)

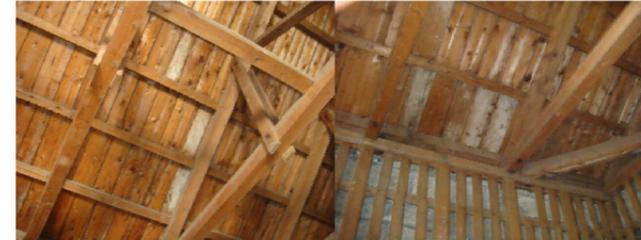
5. 屋根の下地材に変色は見られるが漏水跡はない

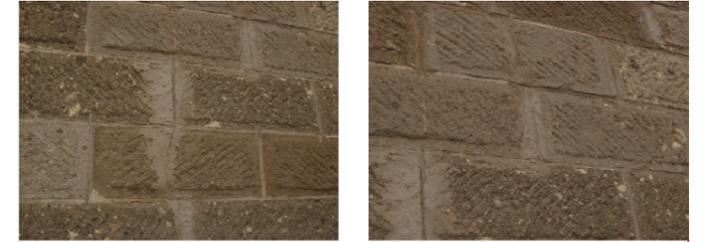
3. ひび割れが多い壁面

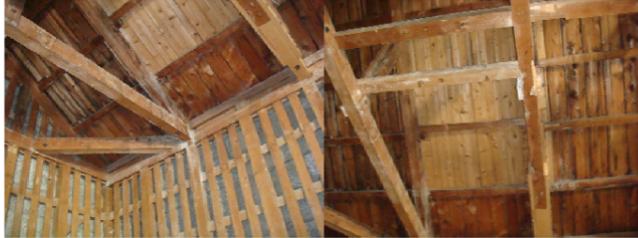
4. 改修跡がある南東の小屋組

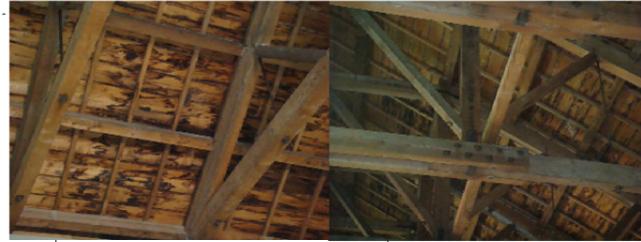
1. 屋根の下地材に変色は見られるが漏水跡はない

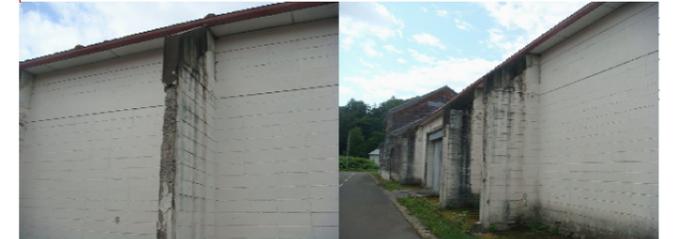
4. 欠損や汚れが目立つ側壁

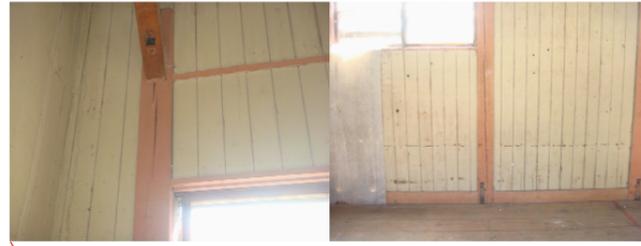
1. 軸組のバランスが悪く縦にひび割れした柱

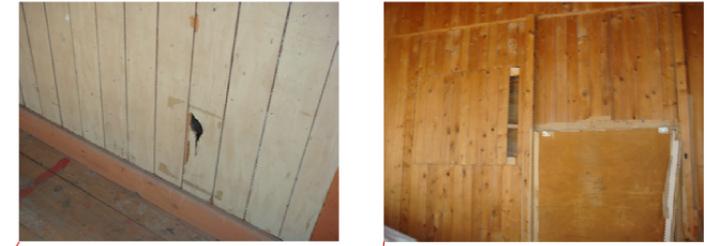
2. 穴あきが見られる壁面の仕上げ材

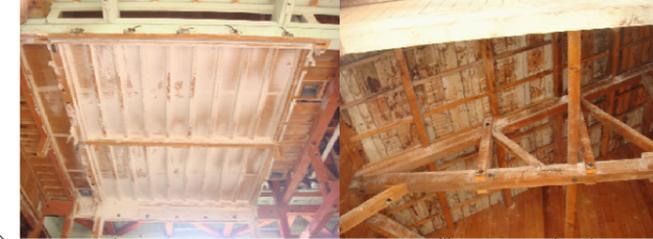
3. 汚れが目立つ天井面

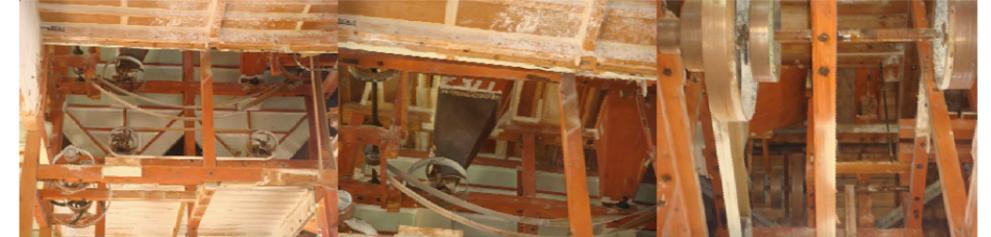
5. 撤去されていない以前の機械設備

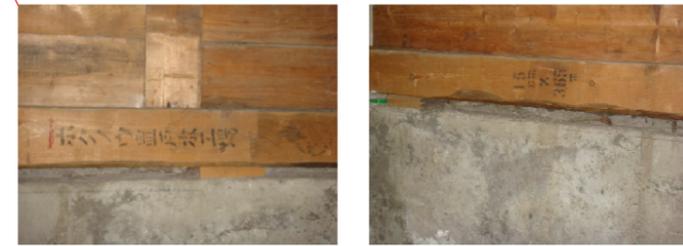
3. 基礎と土台に隙間があり緊結が不十分となっている
