総評

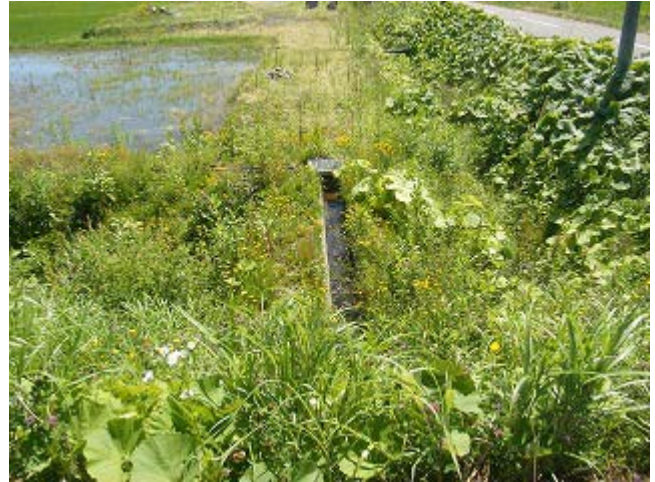
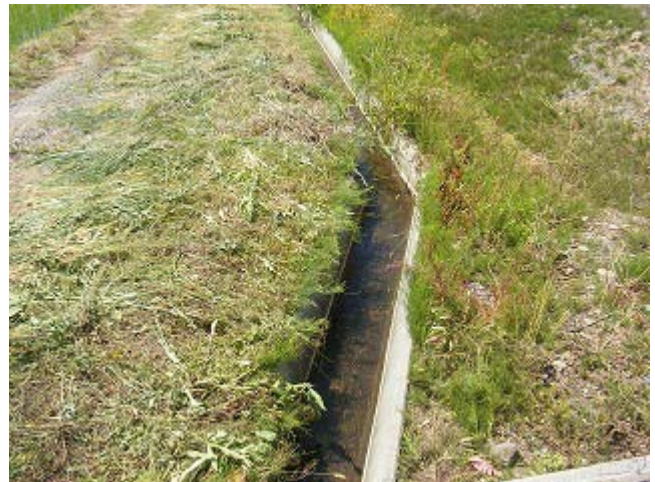
No.237と239の間

特記事項 落差はない。

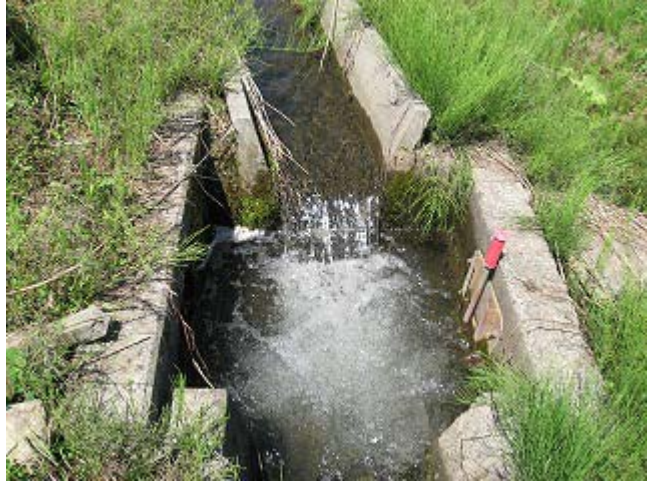
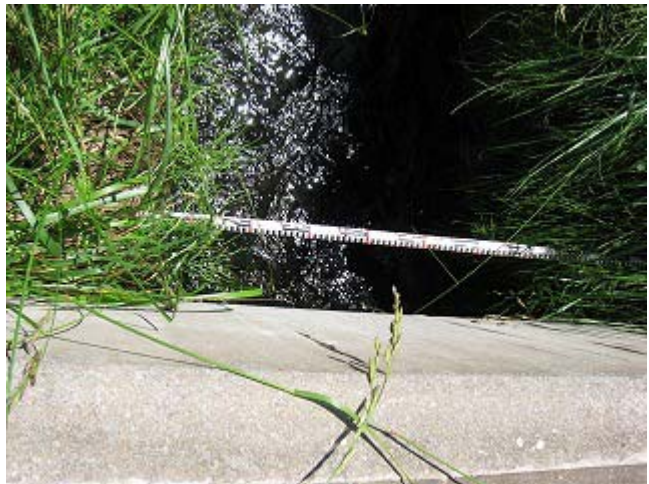
No.239

落差 15cm、幅約 80cm の水路。

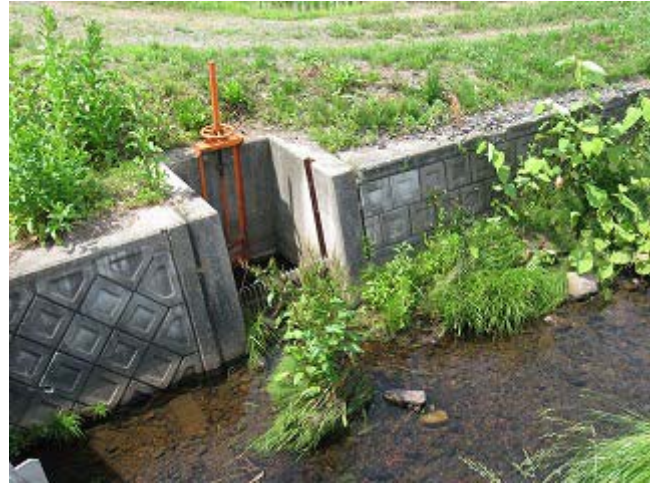
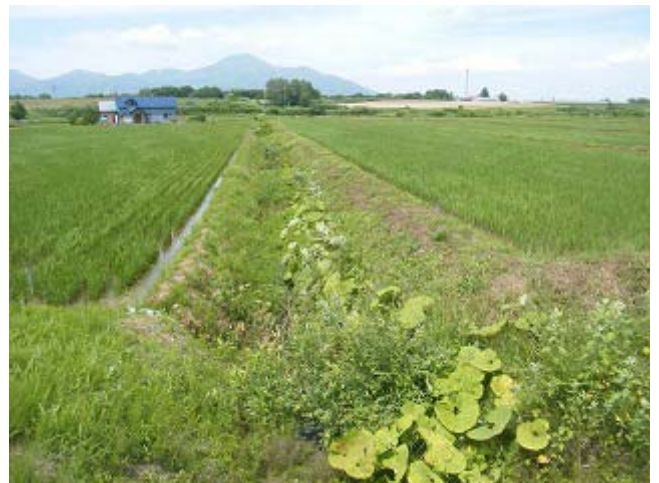
No.241

橋の付近に取水口あり。用水路には水が流れていないか、あっても少量。

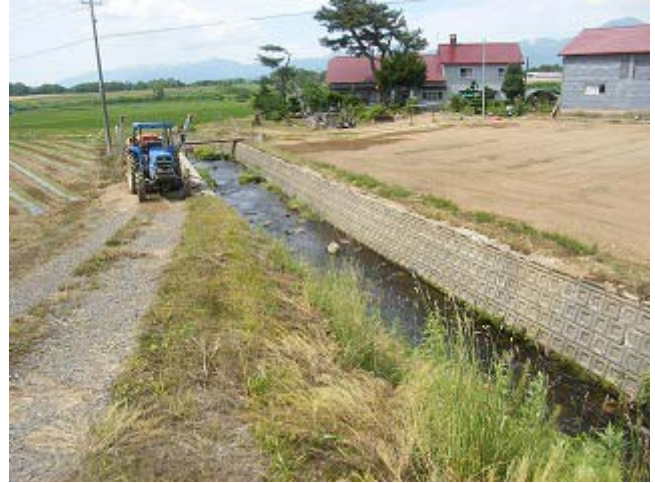
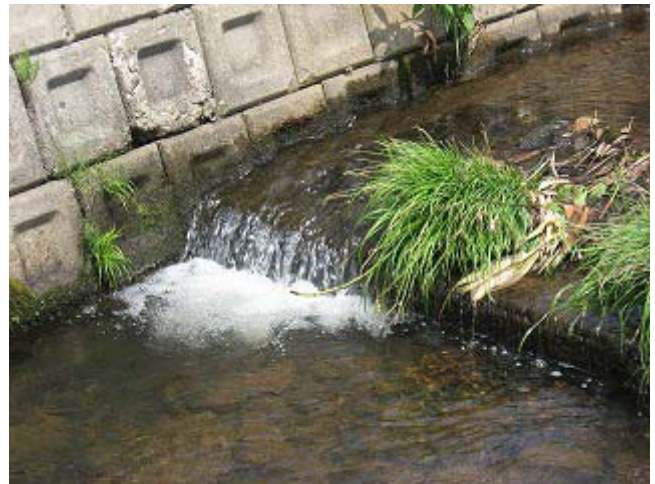
No.242

20cm～30cm の落差が二つ有。

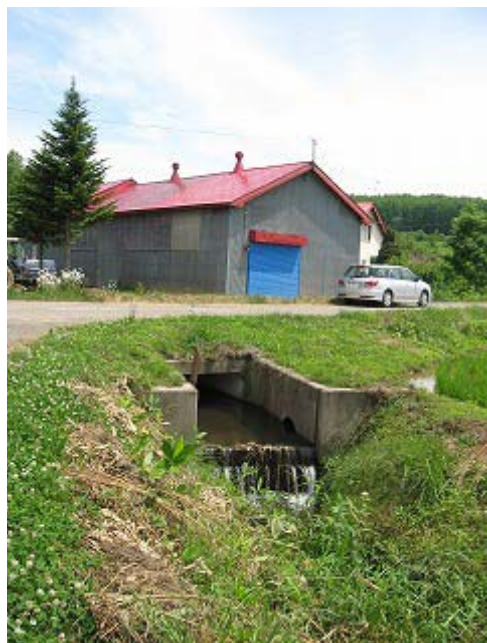
No.243

用水路名 大場(勇)取水口
住所 黒川 (黒川集会所の北側)
特記事項 写真にあるような落差あり。

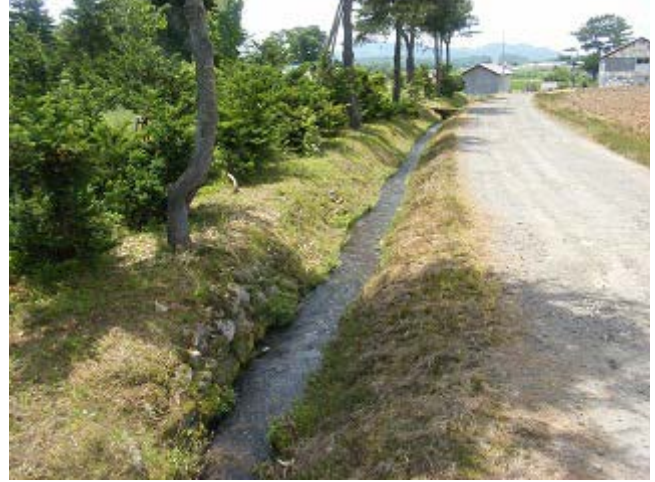
No.247

落差は確認できない。

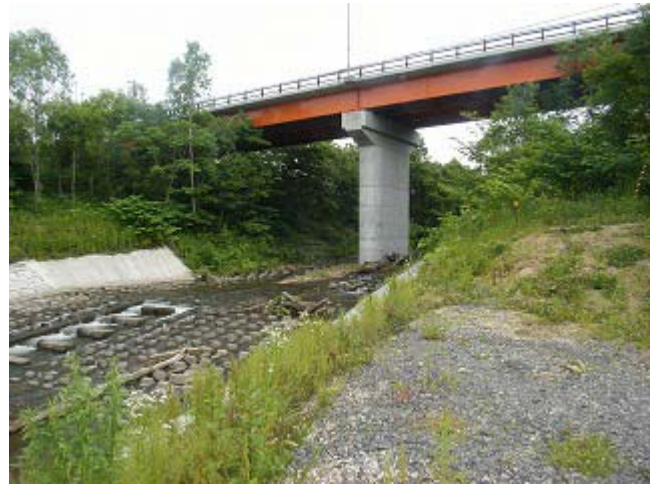
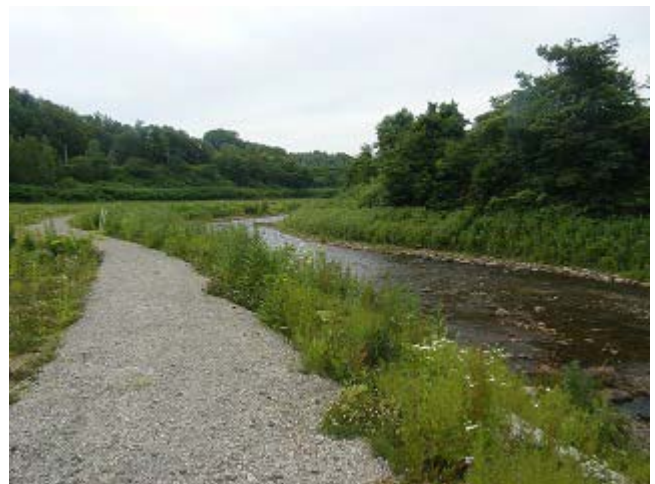
No.248 付近

特記事項 広い河原。川の途中に段差有り。

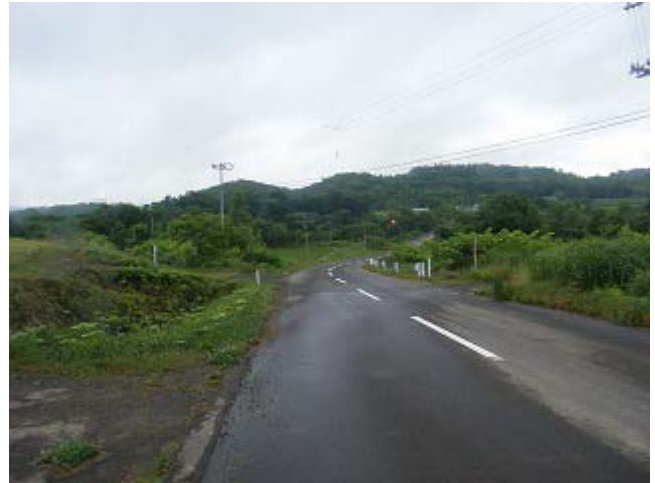
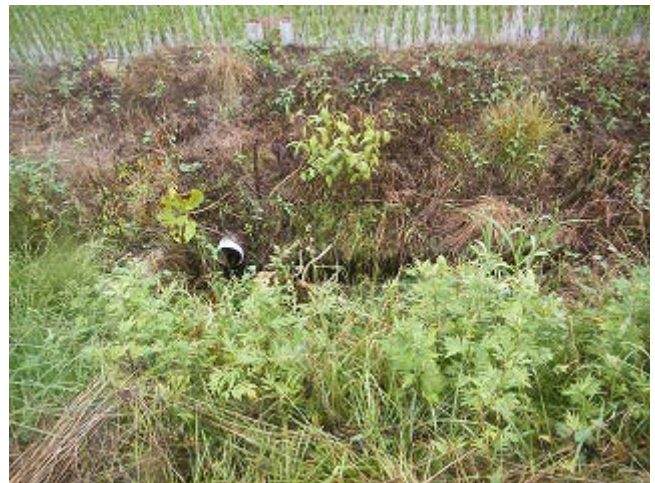
No.254、255

用水路名 大栗揚水機
住所 富川（ニセコ南西橋付近）
特記事項 水路はあるが、水が流れていない。

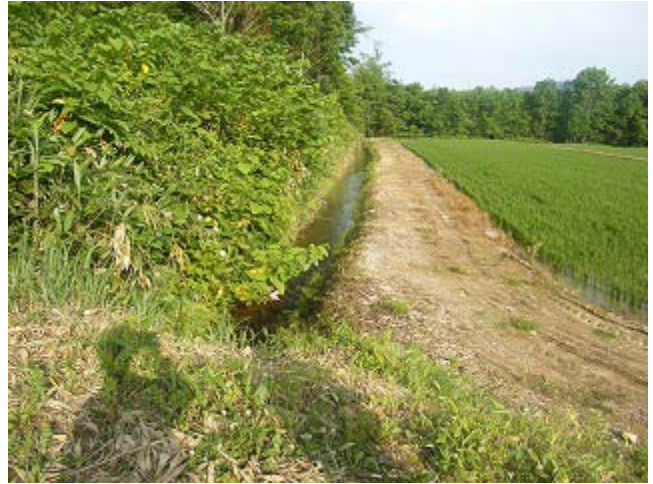
No.261

道路から離れた田の奥に、用水路が流れている。落差は確認できなかった。

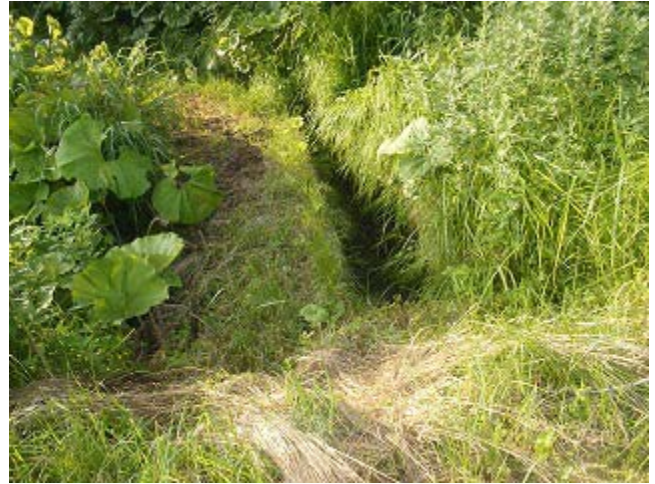
No.262

用水路名 佐藤取水口
住所 宮田 (ルベシベ三叉路バス停付近)
特記事項 用水路。落差は確認できなかった。

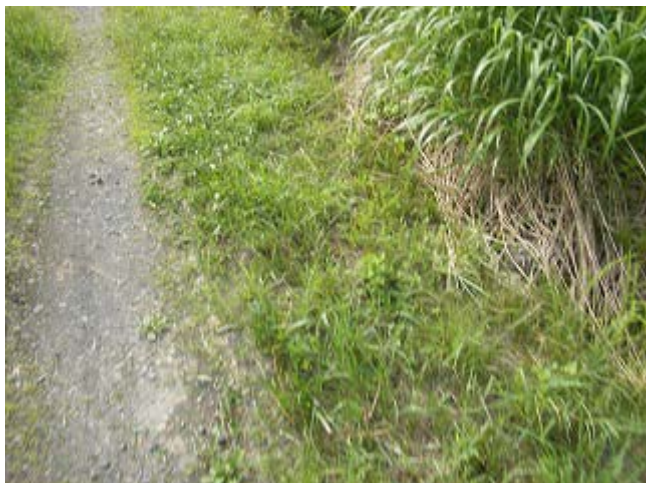
No.276

用水路名 浜塚取水口
住所 近藤（近藤小学校の東）
特記事項 水流が確認できない。

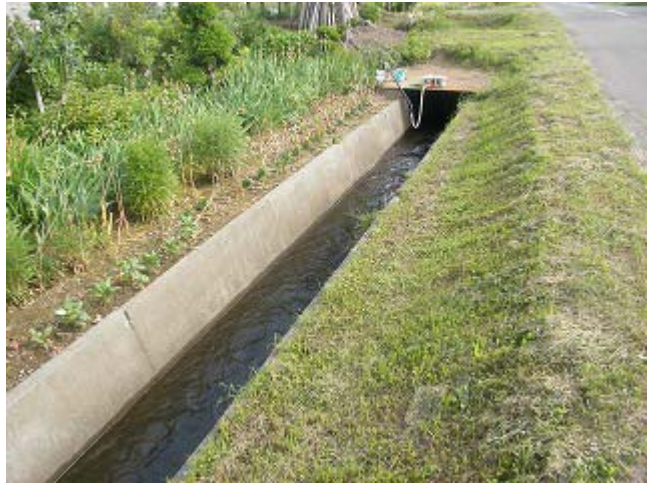
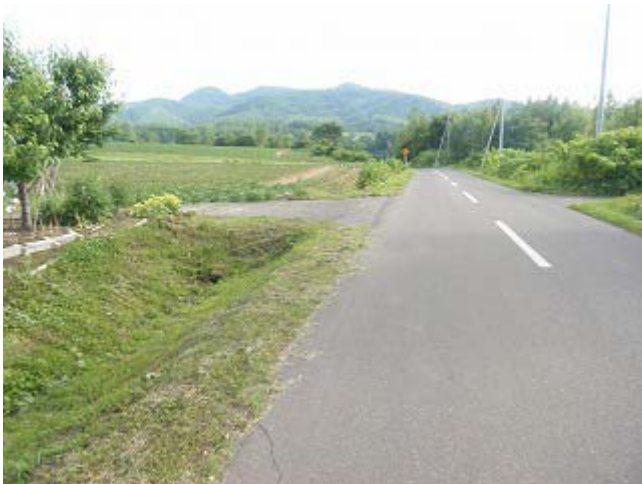
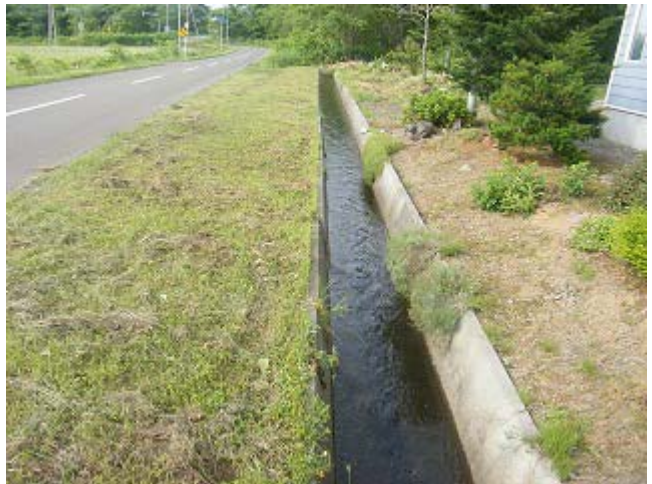
No.277 付近

特記事項 地図にない箇所に用水路あり。落差は確認できない。

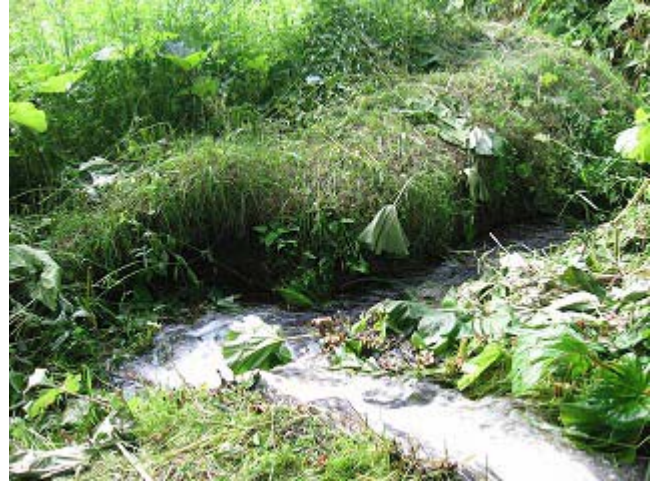
No.283

用水路の途中に 50cm 程度の落差あり。別の用水路(もしくは川)に放流している。

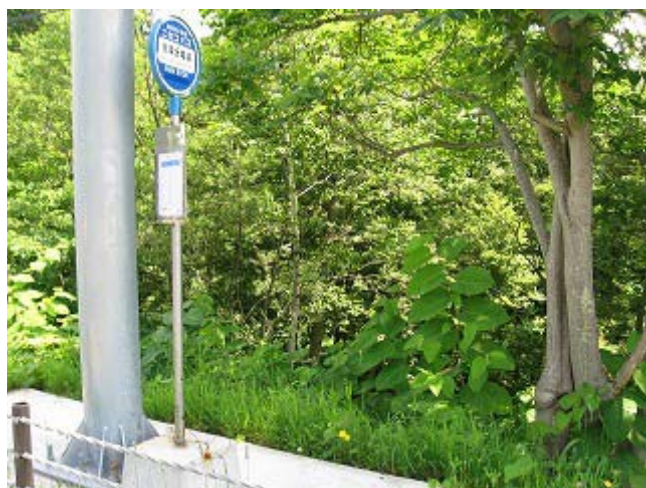
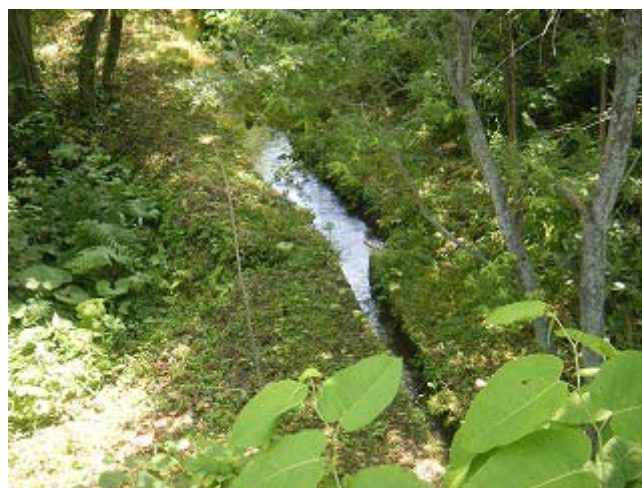
No.297

用水路名 板垣取水口
住所 曾我（北栄分岐点バス停付近）
特記事項 落差は認められない。緩い水流。

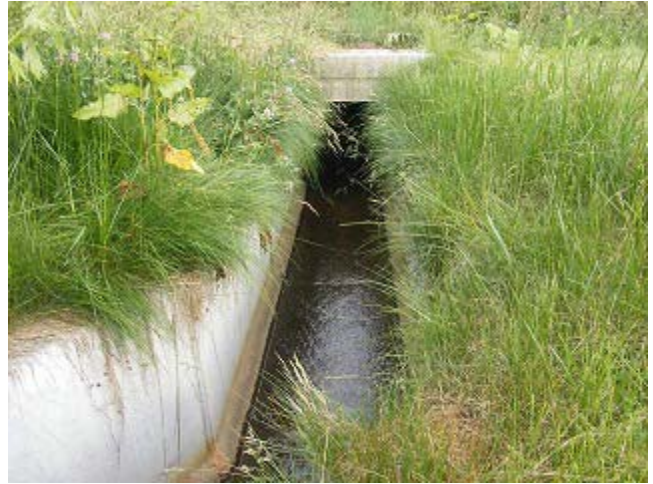
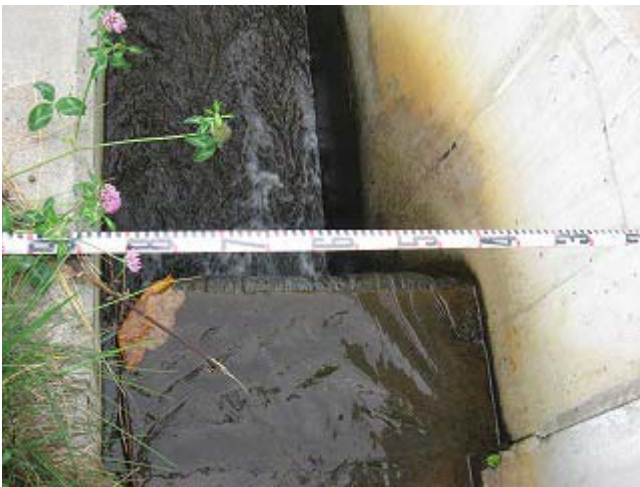
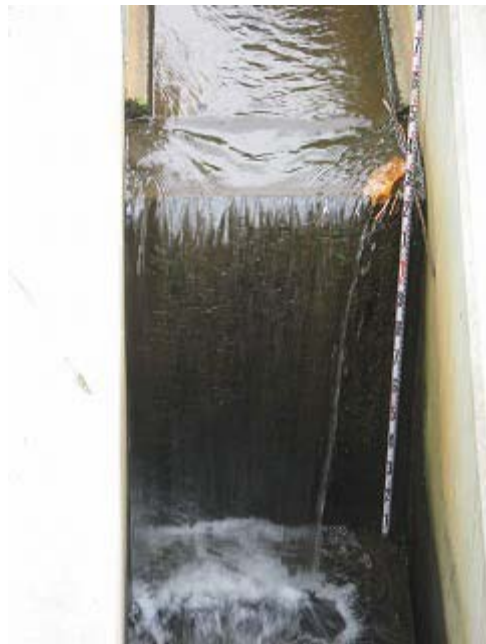
No.270

用水路の末端を真狩川に排水している。排水路は階段状で、 $h=120\text{cm}\times 3$ 段、幅 90cm、近くに街灯あり。

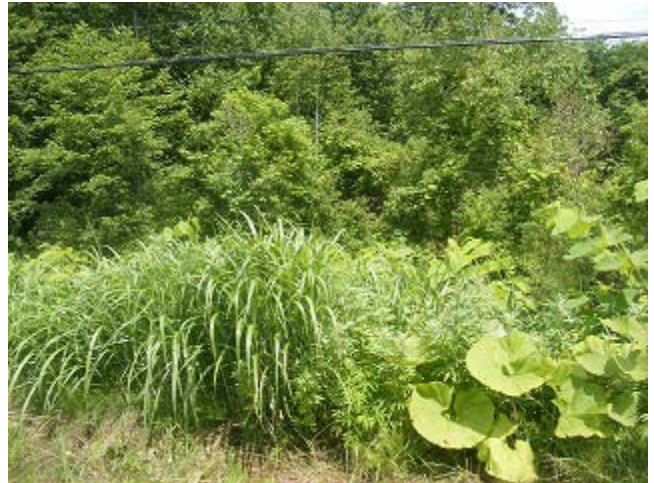
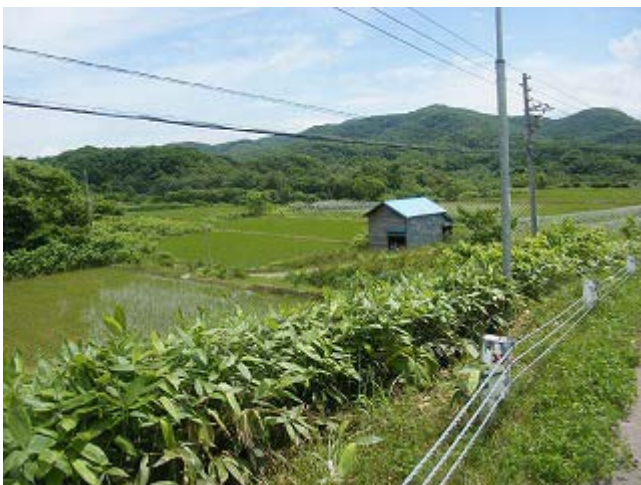
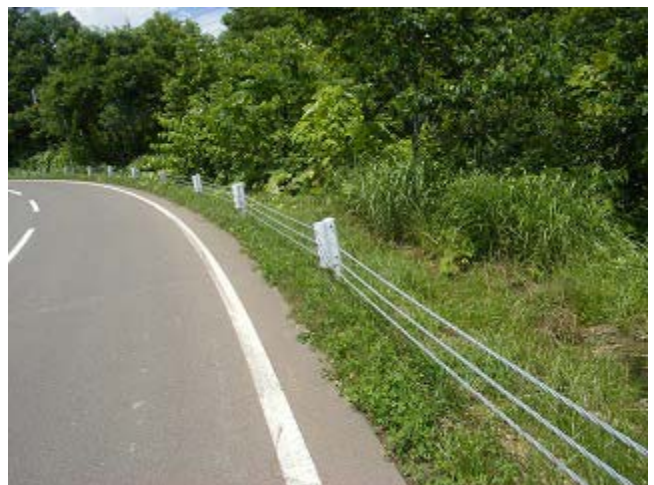
No.271

奥まで入っていくが視認できない。

道路から離れた田んぼの奥が用水路になっている可能性が高い

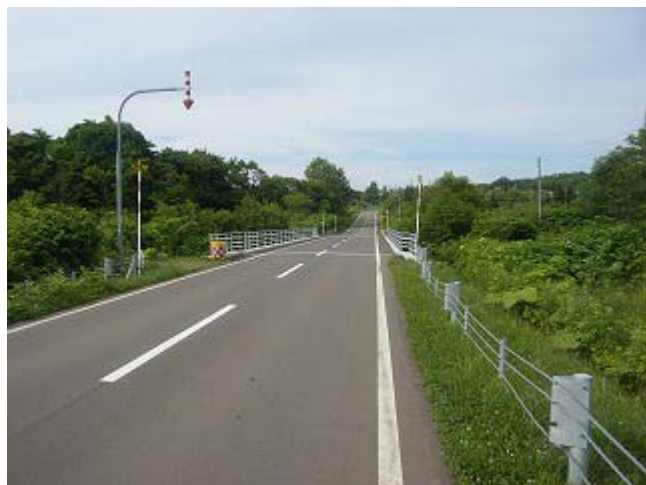
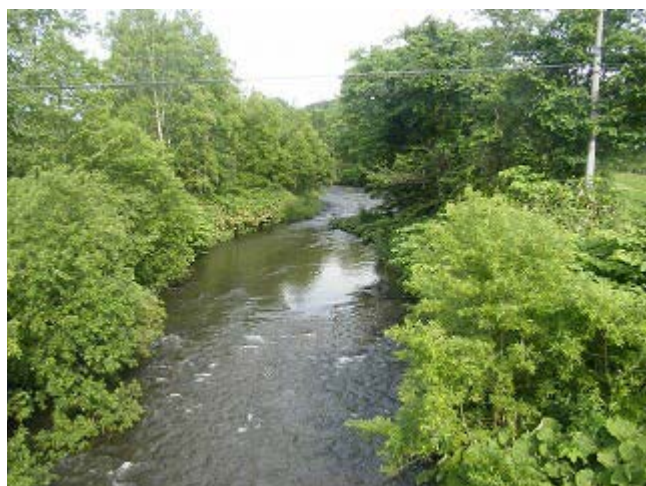
No.272

河川名 真狩川
住所 豊里（第一真狩川橋）
特記事項 民家の横に用水路有り。

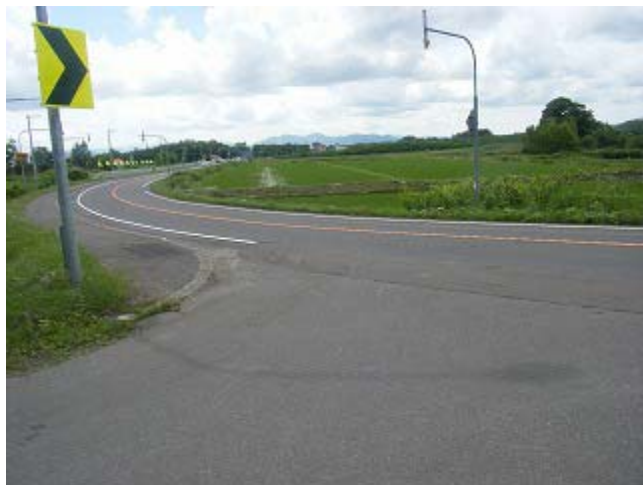
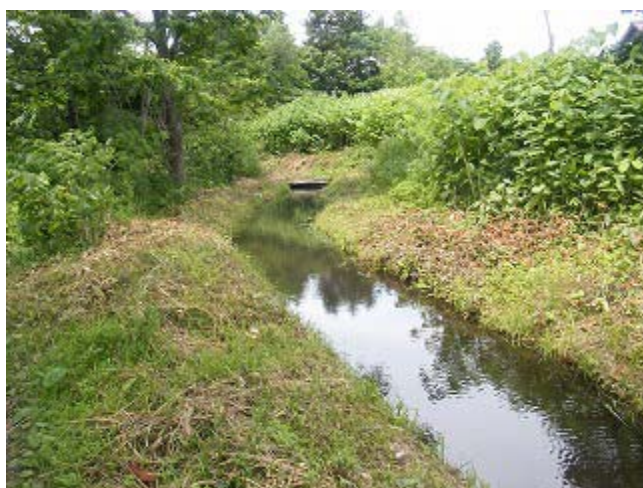
No.279

道路の南側に用水路がある。発電できるような落差はなかった。

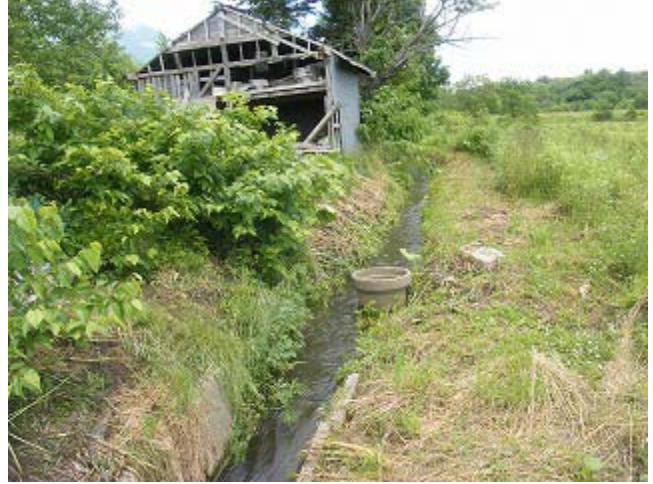
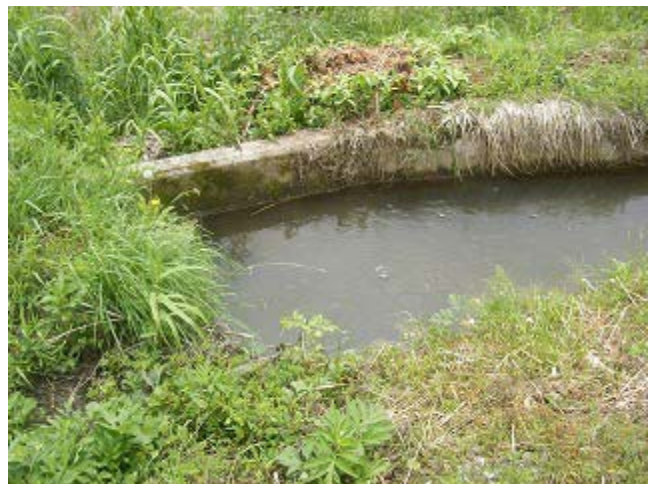
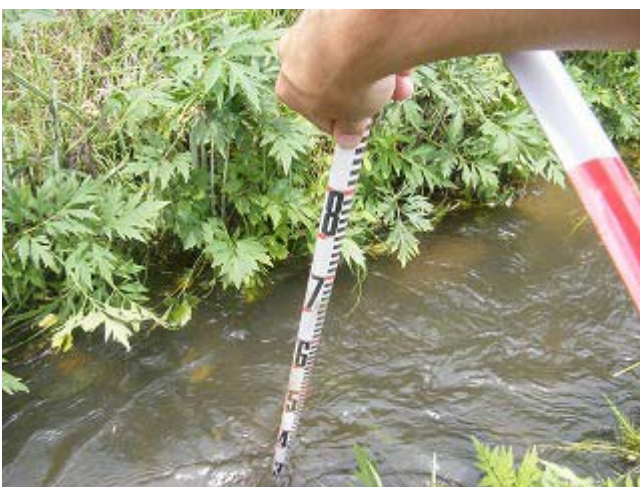
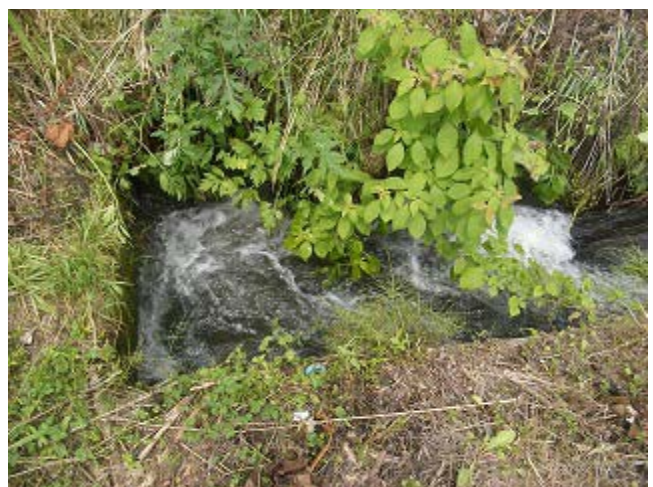
No.281

流量はやや少ない。水深 10cm 幅 30cm で約 15cm の落差。末端に若干の傾斜有

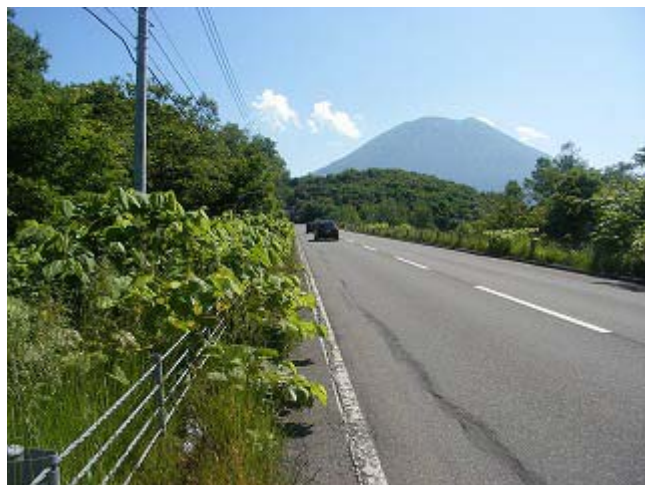
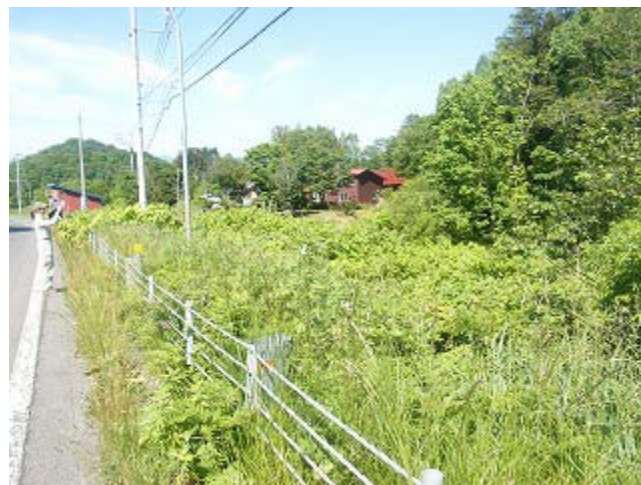
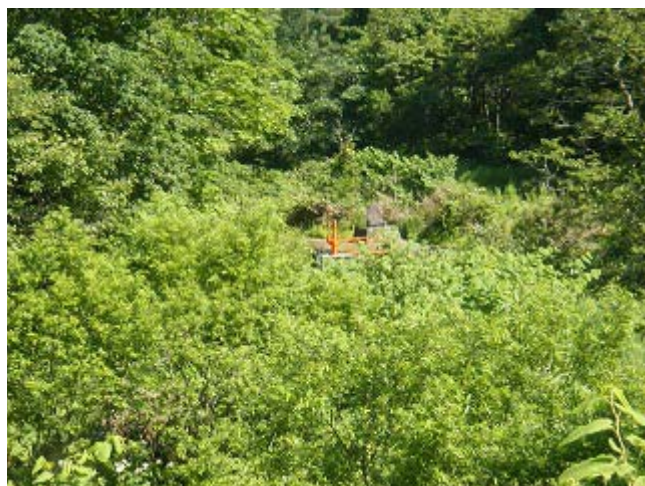
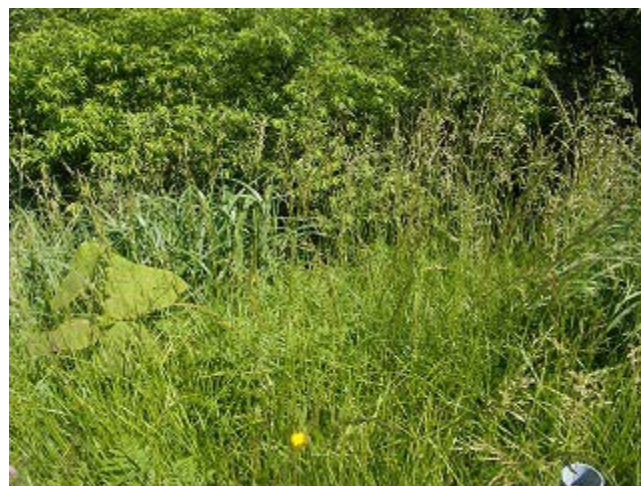
No.288

取水口らしきものを撮影。道路沿いから用水路は確認できない。

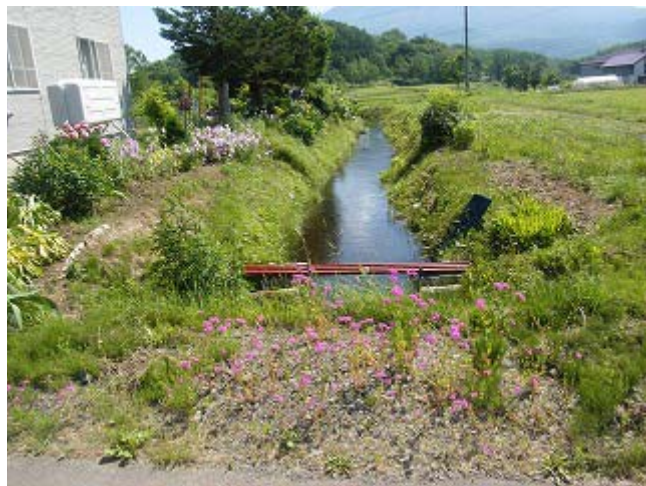
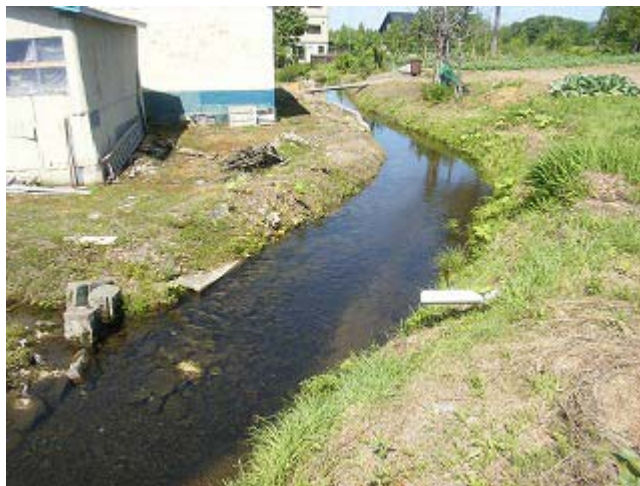
No.289

かなり緩やかな用水路。民家が付近に5～6軒ある。

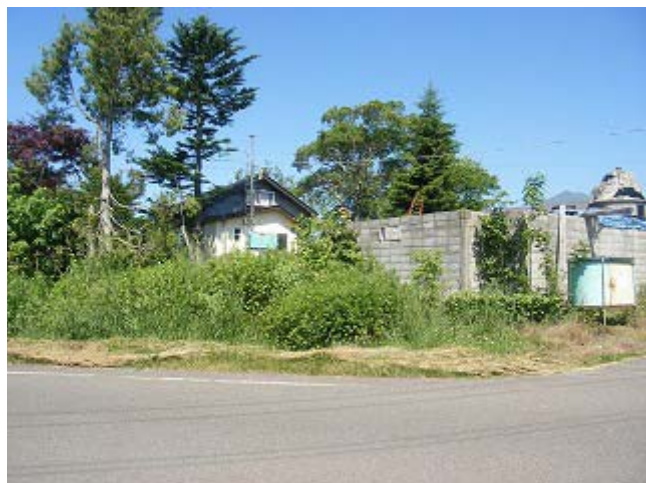
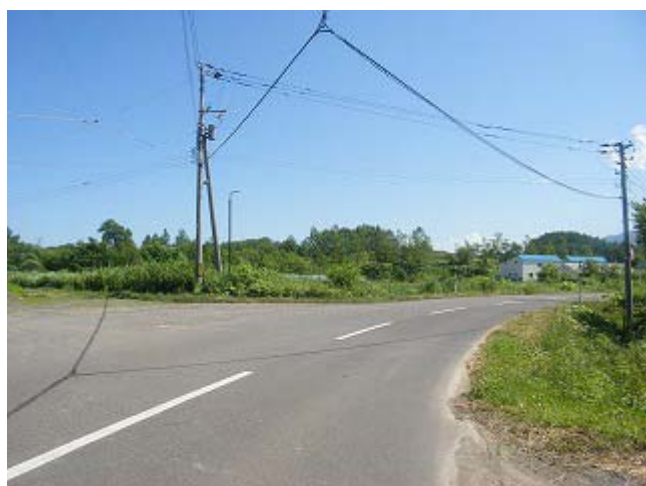
No.290

私有地の奥に用水路があると思われる。道路沿いからは水路が確認できなかった。

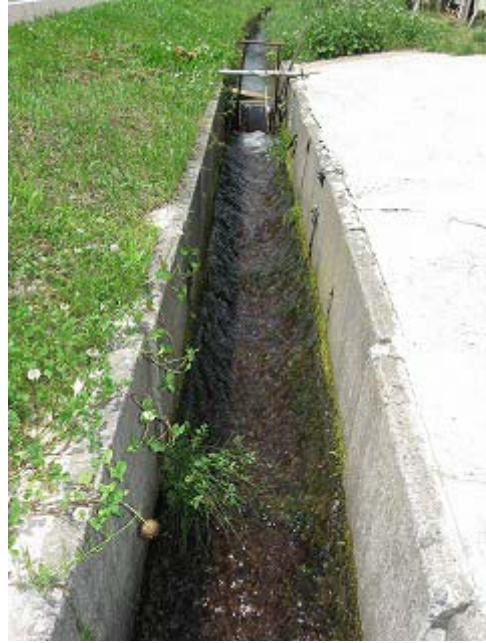
No.298

特記事項 階段状の落差(20cm 程度)あり。住民の方によると、昔は付近に水車があったとのこと。。

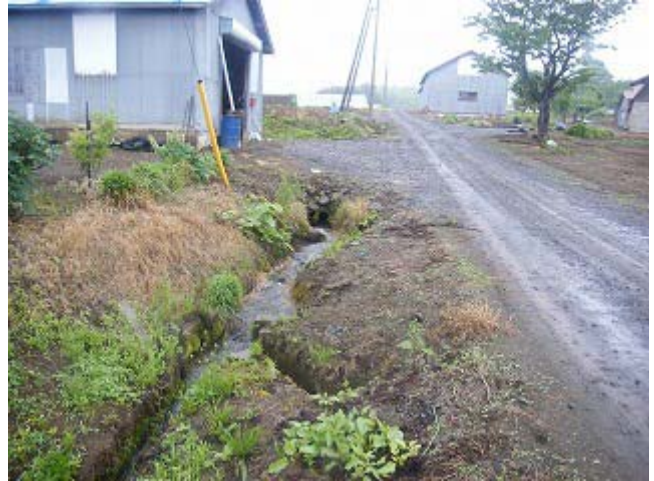
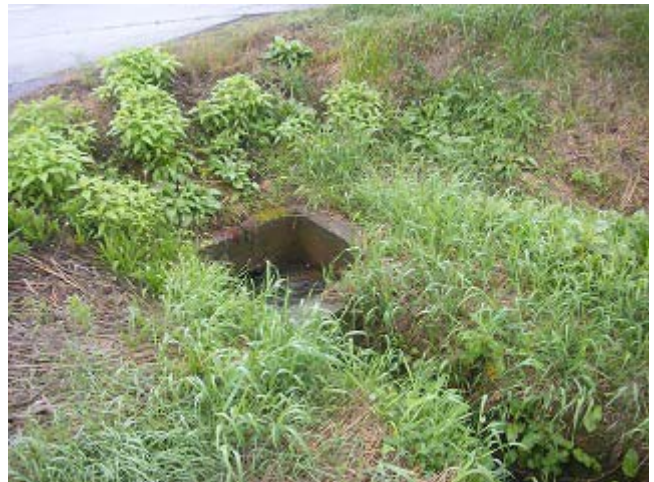
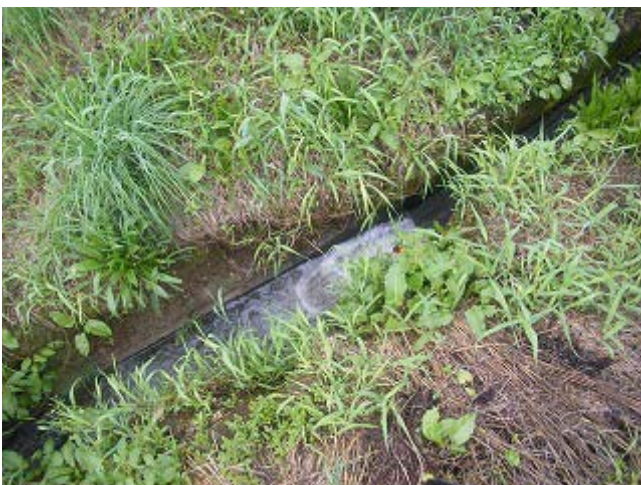
No.300

上流から末端まで取れば若干の高低差が見込める。

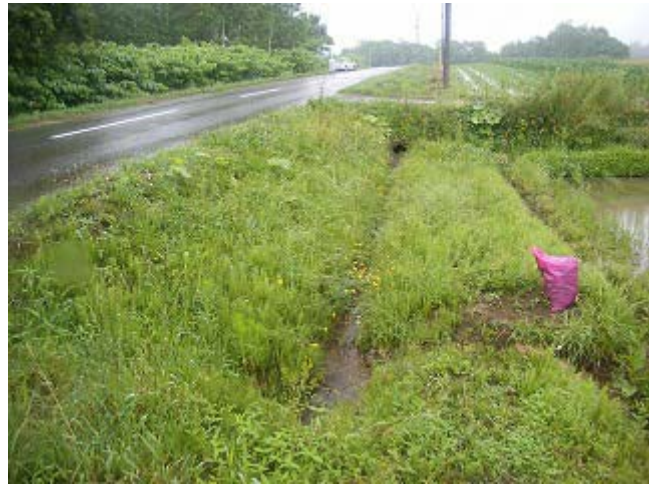
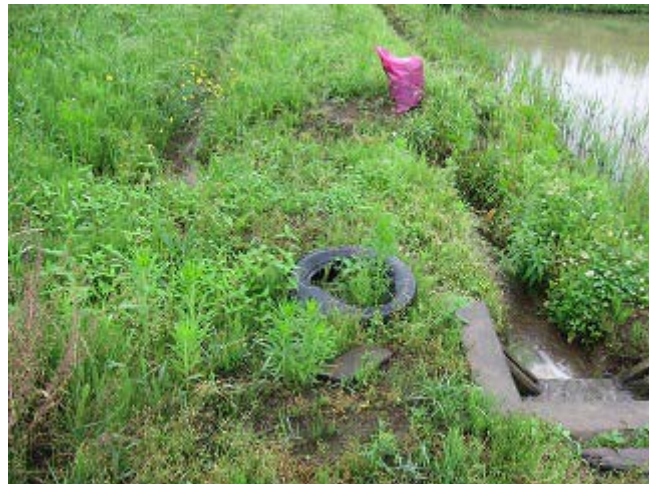
No.302

特記事項 300 から 302 まで用水路をみるが途中は緩やか。水量も少ない

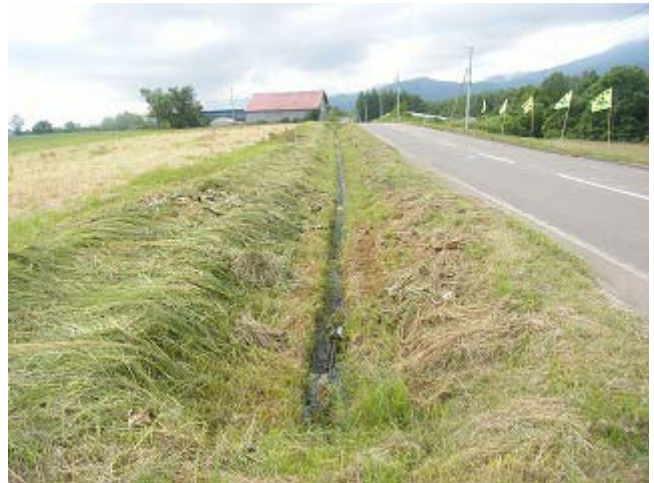
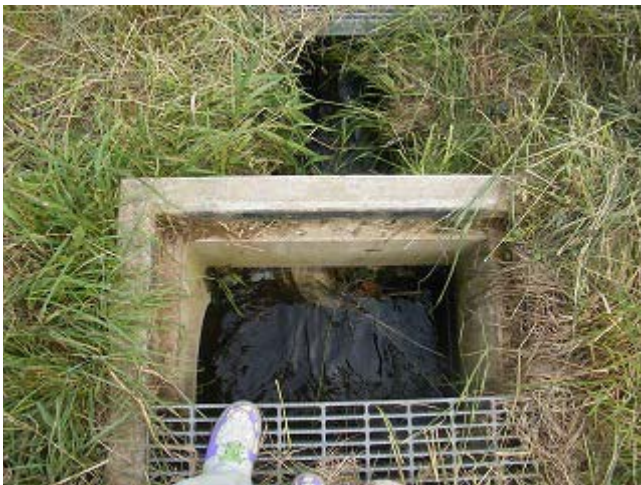
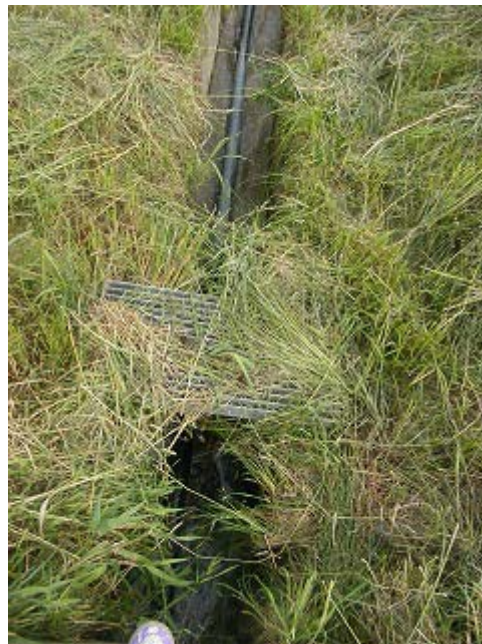
No.306

実証実験 No.7 の箇所。コミュニティセンター裏手の川（中田の沢川）に向かって、用水路の排水が見られた。

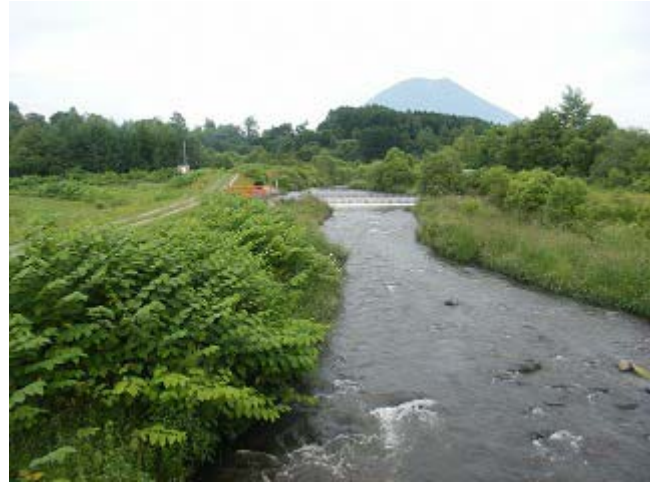
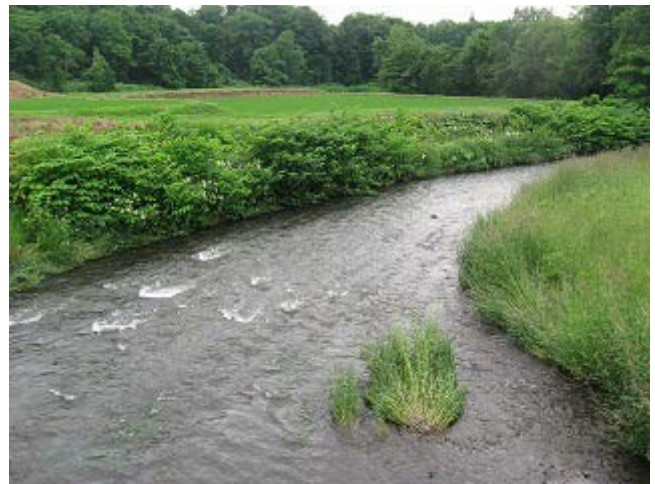
No.310

特記事項 川の途中に段差あり。測定していないため、落差は不明。

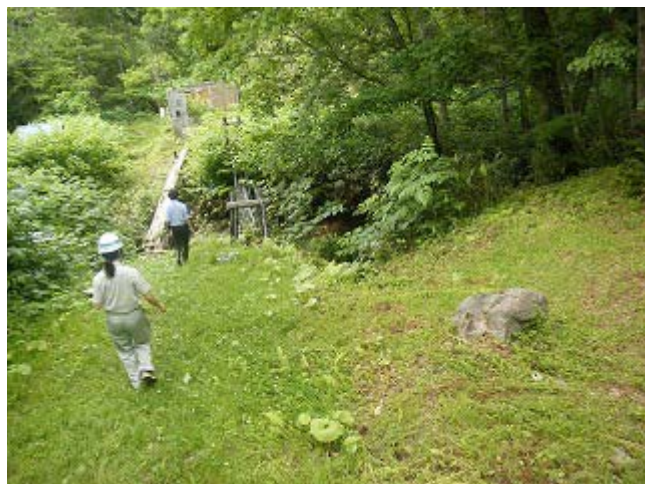
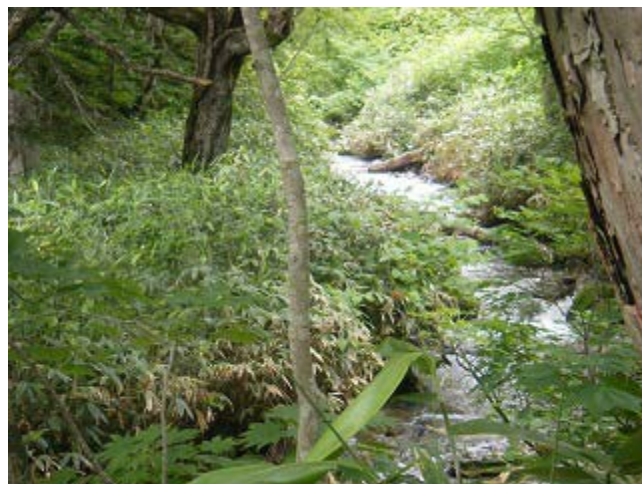
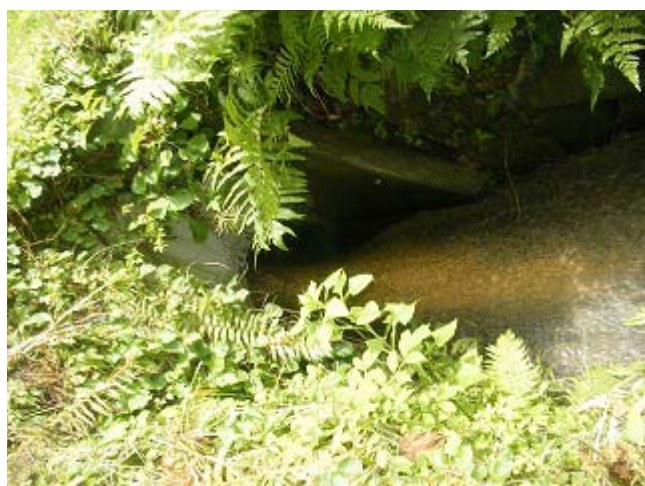
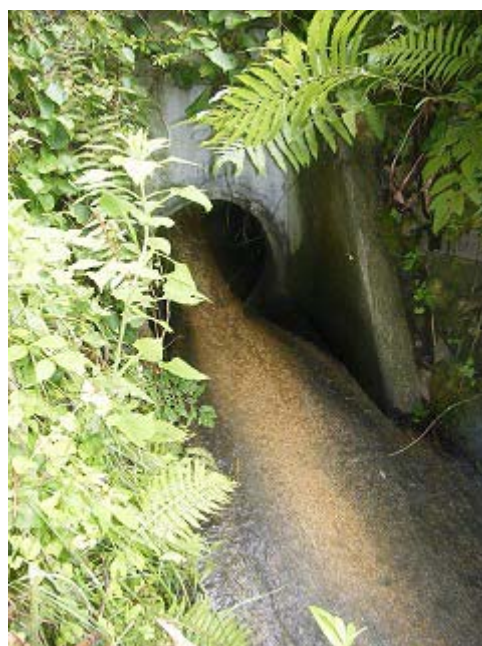
No.311

甘露の森の裏手をニセコアンベツ川に向かって下った場所。供養塔がある。
ニセコアンベツ川に落差をもって落ちる水路がある

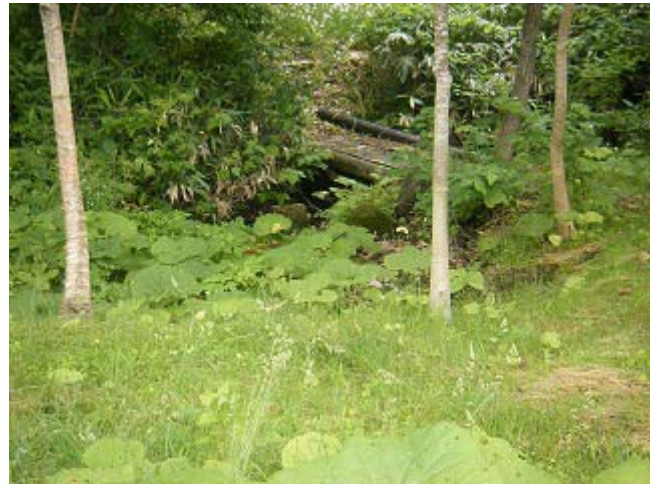
No.316

河川名 ニセコアンベツ 2 号川
住所 ニセコ（モイワスキー場下付近）
特記事項 流れていない。
