螺旋式水車設計計算書

マイクロ水力発電外部検証

ニセコ町マイクロ水力発電の実証実験

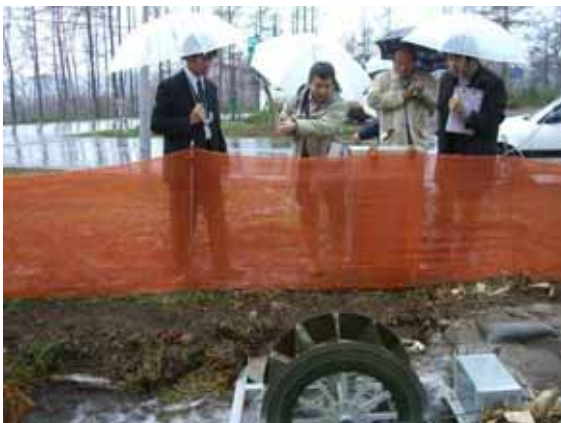
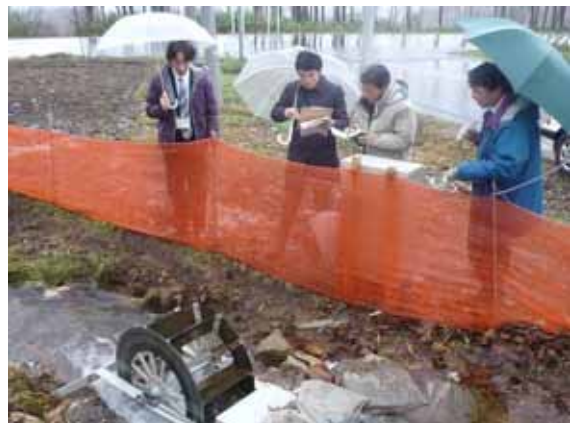
下掛式水力発電機については「周囲の景観と調和している」「水車の特性に合っている」など設置場所に関しては概ね良いとの意見があった。水車の形状については「形状を大きくし発電量を増やす工夫」や「羽根の形状を改良する」など具体的な意見も出されていた。また、設置状況については「落差を作る工夫」など水路について改良することも意見として出されていた。

評価者	検証結果			
	設置場所について	水車の形状について	設置状況について	維持管理について
高知大学 佐藤氏	<ul style="list-style-type: none"> ・道路沿いで利用方法はありそう ・下掛式水車の特性をうまく利用している ・流量・流速は十分 ・両側が土羽で浸食等の危険性がありそう 	<ul style="list-style-type: none"> ・立地条件に合わせてうまく調整されている ・モデルとして明快 	<ul style="list-style-type: none"> ・周辺の土のうを見るに、水の流れをとらえるのが困難 ・現在の場所では、精一杯のものではないか ・重量が重すぎるのではないか 	<ul style="list-style-type: none"> ・ゴミの除去が困難 ・溢れる危険性がある ・道路に近いのは便利 ・恒久的に機能する除塵施設ではない ・構造もシンプルで、ゴミ詰まり以外の維持管理は概ね良好
NPO法人 地域づくり工房 傘木氏	<ul style="list-style-type: none"> ・周囲の景観と調和している ・本来はより勾配が必要だがニセコ町では一般化しやすそう ・もう少し流量や流速が欲しい ・水路幅に見合っている ・落差を設ける工夫が足りない 	<ul style="list-style-type: none"> ・ロケーションは良い ・落差をつけて、もう少し大きな水車を設置し、発電量を増やす工夫が欲しい ・羽が流水に対して垂直である方が良い ・鉄製だが、小型なので違和感がない。木工との調和が欲しい ・見栄えは良いが、発電の機能性については、工夫が必要 	<ul style="list-style-type: none"> ・落差を作る工夫が必要 ・仮設構造としては簡易で汎用性が期待できる ・景観と調和している ・かわいらしい ・水路がコンクリート三面張りだと更に設置しやすい 	<ul style="list-style-type: none"> ・ゴミが引っかかりにくい構造 ・チェーンが頼りなく、冬季にトラブルになりそう ・巡回監視のスタッフが配備されている

回転動力はチェーンではなく、直接モーターにつなげる方法を考えたほうが、より力が得られるし、メンテナンスも楽になると思います。

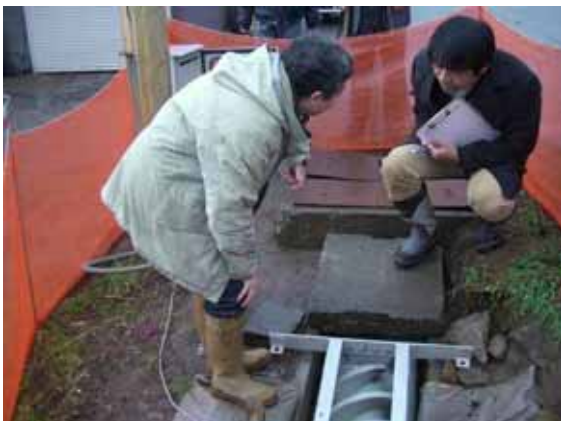
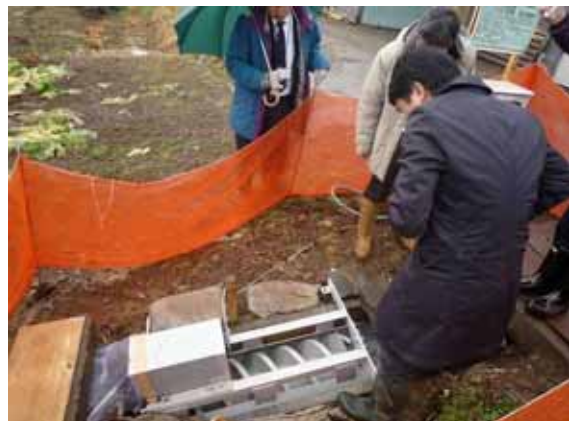
螺旋式水力発電機の設置場所および水車の形状に関しては「特に問題ない」という意見であった。また「有効利用できる可能性が高い」など将来的に利用できる可能性があるのではないかと意見も出されていた。また、上掛式、下掛式にも共通する事項として「チェーンをベルトに変更し発電機と直接接続した方がロスが少なくできる」などのアドバイスをいただいた。

評価者	検証結果			
	設置場所について	水車の形状について	設置状況について	維持管理について
高知大学 佐藤氏	<ul style="list-style-type: none"> ・上手く設備が配置されている ・落差は十分 	<ul style="list-style-type: none"> ・問題ない 	<ul style="list-style-type: none"> ・問題ない ・他と比べても特に遜色はない 	<ul style="list-style-type: none"> ・蓋掛けをすると内部が見えなくなる ・傾斜した状態で設置するため、チェーンが下側に来るとチェックしにくくなる ・大きな物体は詰まる可能性がある ・農家の真横であり、体制がしっかり作られると維持管理が容易
NPO法人 地域づくり工房 傘木氏	<ul style="list-style-type: none"> ・傾斜地が多く、小さな水路が多いニセコ町には適している ・有効利用できる可能性が高い ・もう少し水路幅と流量、落差が欲しい 	<ul style="list-style-type: none"> ・この場所にはふさわしい ・狭い水路に適した設計で、白色もスマート感がある ・チェーンではなく、直接モーターにつなげる方法を考えた方が良い 	<ul style="list-style-type: none"> ・有効落差を作る工夫が欲しい ・仮設物としては設置が容易。 ・目立たないので景観にもマッチしやすい 	<ul style="list-style-type: none"> ・流入ゴミがスルーしやすいので管理が楽そう ・チェーンが弱そうだが、カバーがついている点は工夫されている ・マスを利用した除塵も可能

同様、回転動力はチェーンではなく、直接モーターにつなげる方法を考えたほうが、より力が得られるし、メンテナンスも楽になると思います。シートにも記入したように既設のマスを利用すると、もっと有効落差が得られて、発電量が上がると思います。

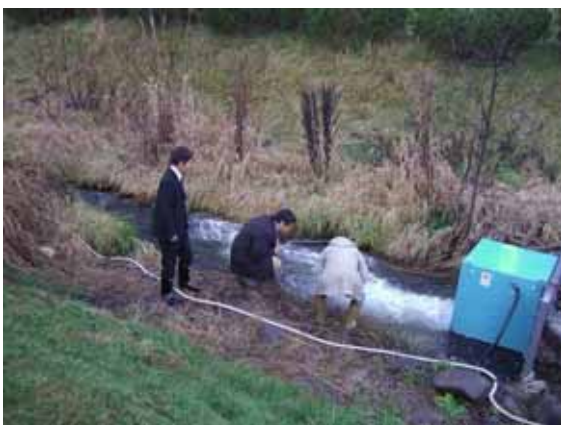
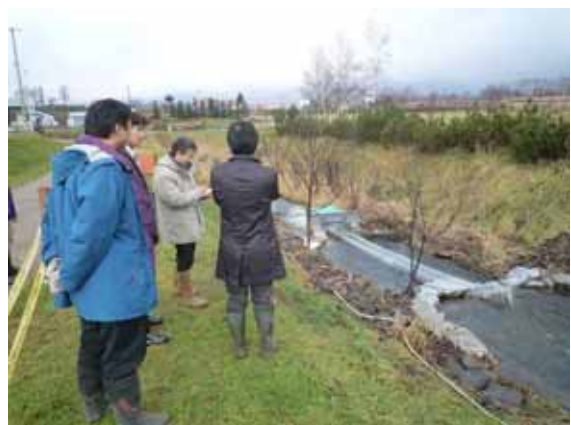
流水式水力発電機に関しては自然河川に設置したこともあり、「自然環境との調和性」や「周辺との景観の適合性」など設置場所への意見があげられていた、また「河川の落差が不十分」との意見もあり、自然河川に設置することへの難しさの指摘もあった。

評価者	検証結果			
	設置場所について	水車の形状について	設置状況について	維持管理について
高知大学 佐藤氏	<ul style="list-style-type: none"> ・需要施設は明確だが、自然環境との調和については検討が必要 ・自然河川への設置はリスクが大きい。実証試験は実河川である必要があったのか疑問 ・流量・流速は十分 ・少し河道は広い ・そのままでは落差は不十分 	<ul style="list-style-type: none"> ・自然河川への設置は検討が必要 ・規模、発電量は適切 ・人工的な外観が気になる 	<ul style="list-style-type: none"> ・自然河川への設置には工夫が必要で設置は容易ではない ・出水時の流出防止策はしっかりしている ・落差をとる工夫をし、発電量を増大している点は評価できる 	<ul style="list-style-type: none"> ・流化物に対する対策が困難 ・河道内なので維持管理は難しい ・除塵装置は十分に機能している ・維持管理の程度、洪水時の対応が不明確
NPO法人 地域づくり工房 傘木氏	<ul style="list-style-type: none"> ・景観・流量、水路幅等を考えると不適當 ・落差が不足しており、流水式とはいえ、仮設工事が必要 ・流量が欲しい。 	<ul style="list-style-type: none"> ・景観、流量、水路幅等を考えると不適當 ・既製品を使用しており、外観からは判断できなかった ・クラシック式の方が良い 	<ul style="list-style-type: none"> ・土のうが景観を損ねている ・落差を設ける工事が必要 	<ul style="list-style-type: none"> ・流入物がからみにくそう

流水式は資料を事前に拝見した時点で無理だろうと思っていました。発電量上げるために落差を設ける工事がかえって、有島記念館周辺の良い景観とミスマッチしています。

私なら、ここに直径2～3メートルの木工と鉄工を組み合わせたクラシック水車（下掛式）を設置し、観光客にも見てもらいたいと思います。

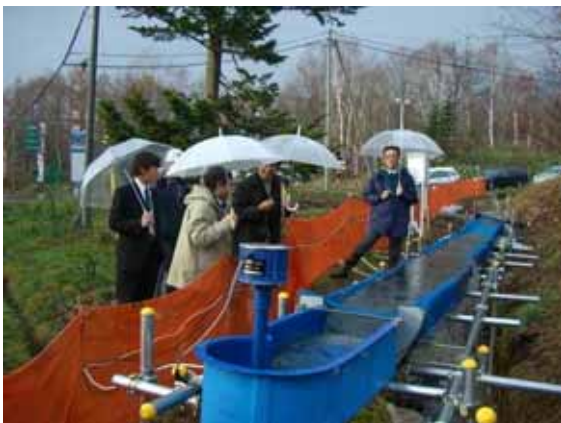
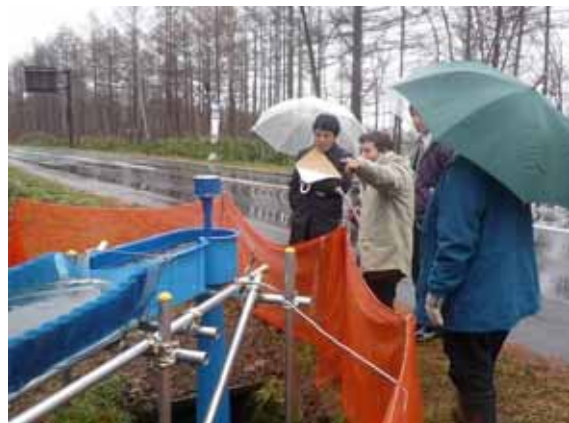
縦型式水力発電機についての意見としては「環境との調和性が難しい」「落差が不十分」「選定場所が合っていない」など設置状況や設置場所への意見があった。

また、水車の形状については既製品ということもあり、本体に対しての意見はなかったが、水車に附带して設置した導水路については、「幅や形状に問題がある」などの意見があった。

評価者	検証結果			
	設置場所について	水車の形状について	設置状況について	維持管理について
高知大学 佐藤氏	<ul style="list-style-type: none"> ・水車そのものがメカニカルで、環境との調和は難しい ・流量、水路幅は十分 ・落差の確保が難しい場所だと思う 	<ul style="list-style-type: none"> ・発電量がカタログスペックと大きく異なっている ・コンパクトである ・水車そのものは非常にユニーク ・バリエーションがない ・設置場所をうまく選定すればよさそう 	<ul style="list-style-type: none"> ・工夫はされているが、非常に難しい水車発電機という印象 	<ul style="list-style-type: none"> ・メンテナンスに二人必要でコストパフォーマンスが悪い ・除塵施設が必要
NPO法人 地域づくり工房 傘木氏	<ul style="list-style-type: none"> ・やや無理があり、仮設施設が過大になっている ・流量は十分だが、落差は不十分 ・仮設水路の幅や形状に問題あり 	<ul style="list-style-type: none"> ・発電量の設定は適正だが、選定場所は良くない ・流入物がからみやすい 	<ul style="list-style-type: none"> ・発電規模に比べて、工作物が過大 ・水路幅にも問題がある ・製品そのものの簡易性は高い 	<ul style="list-style-type: none"> ・流入物がからみやすい

簡易な発電機なので、その簡易さを活かせる場所の選定が必要だと思います。水路を広くして発電機の桶から水があふれる状態ぐらいに、水が落ちる場所から水が流れ出しやすいように水路を改修したら、もっと発電量が得られます。
