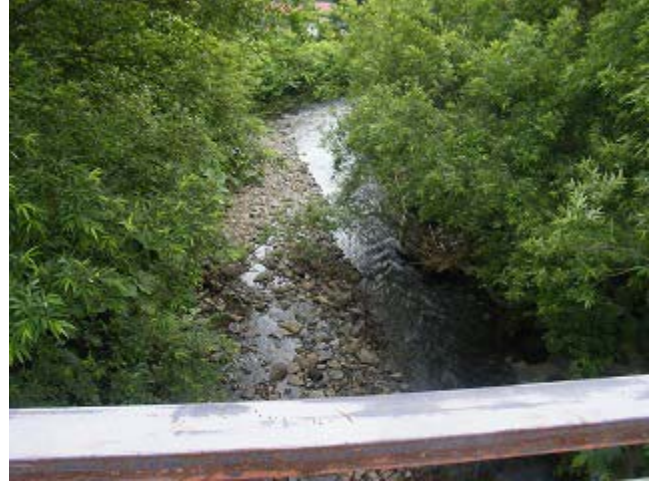
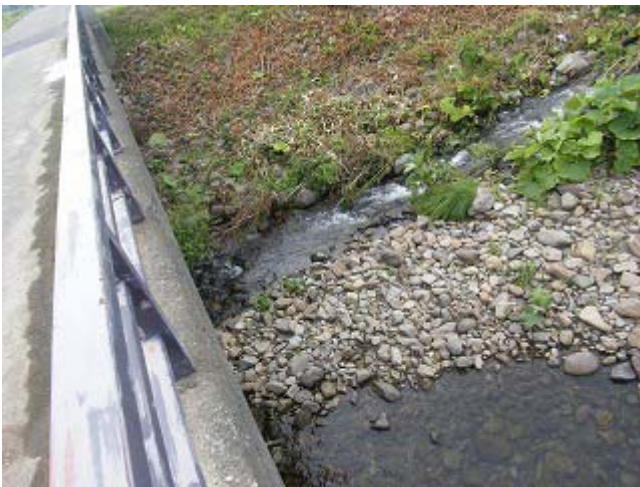
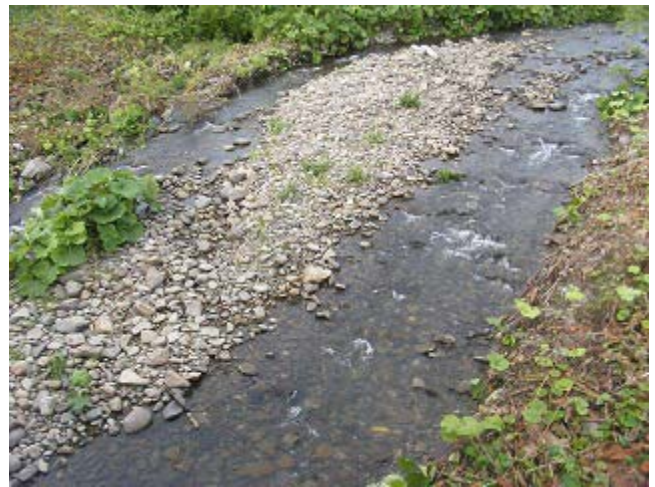
No.127

特記事項 落差無し。緩やかな流れ。

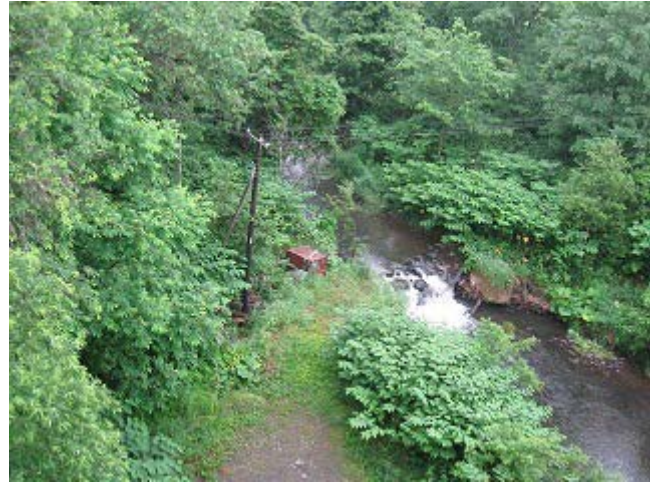
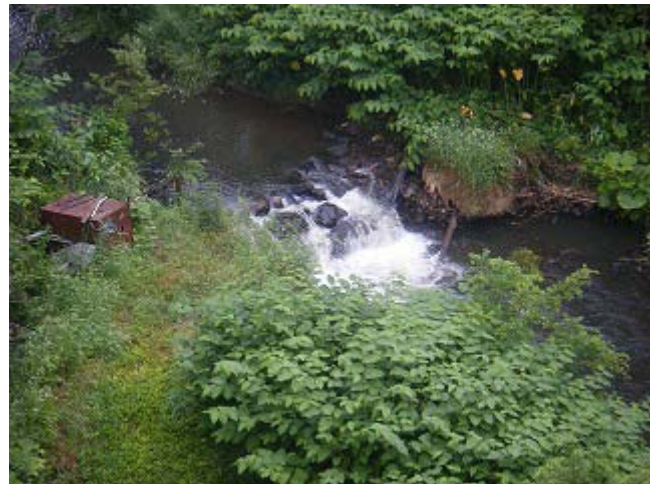
No.129

特記事項 川の途中に段差が見える。河原に下りることはできそう。

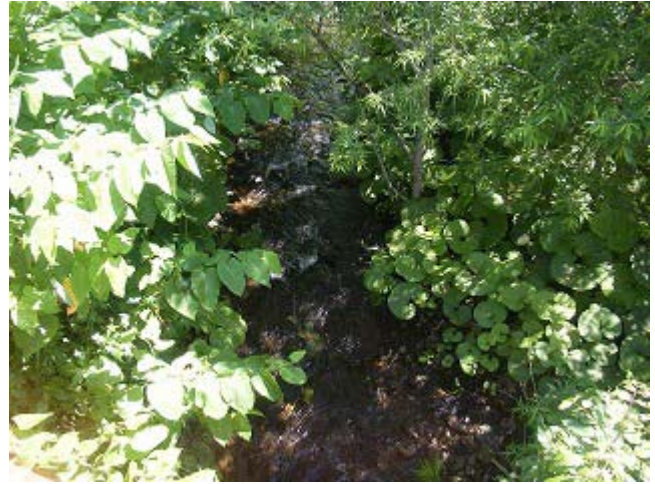
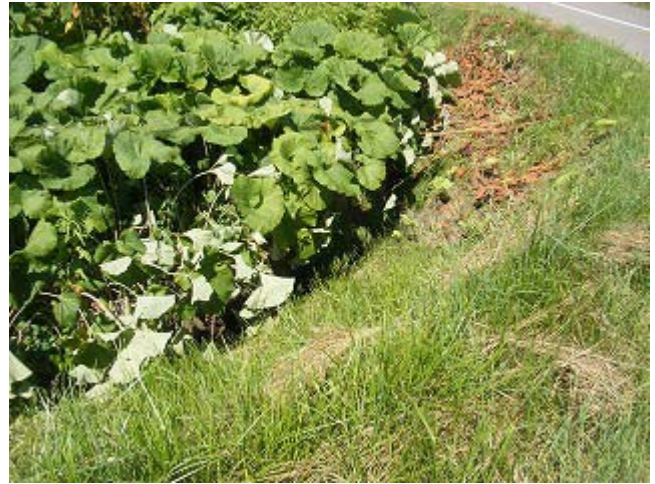
No.132

流れは緩い。用水路からの放流有り。研究会で挙げた No、309 と同じと考えられる。

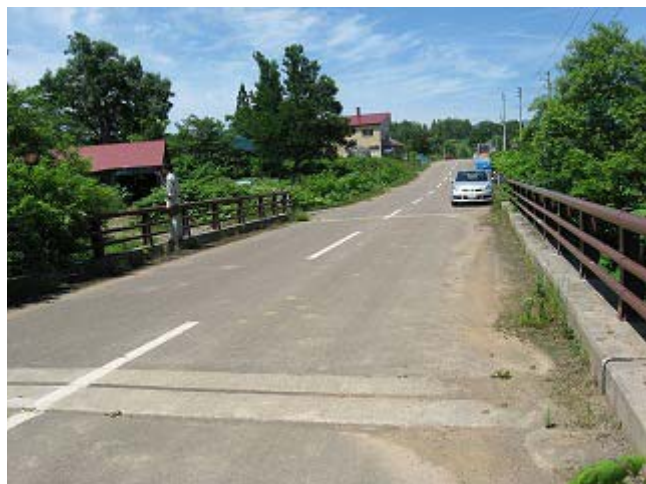
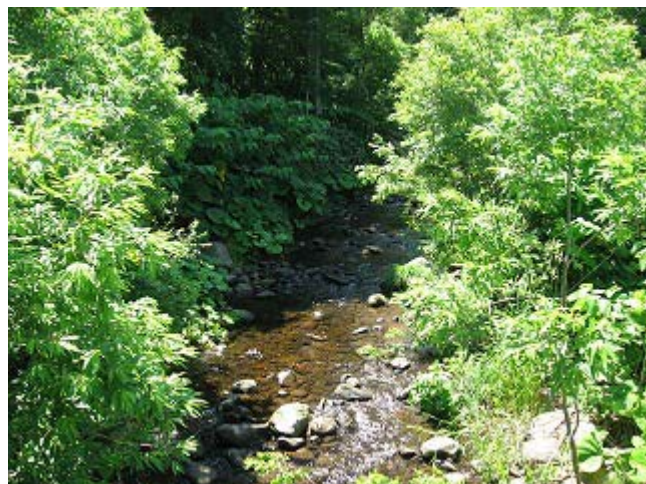
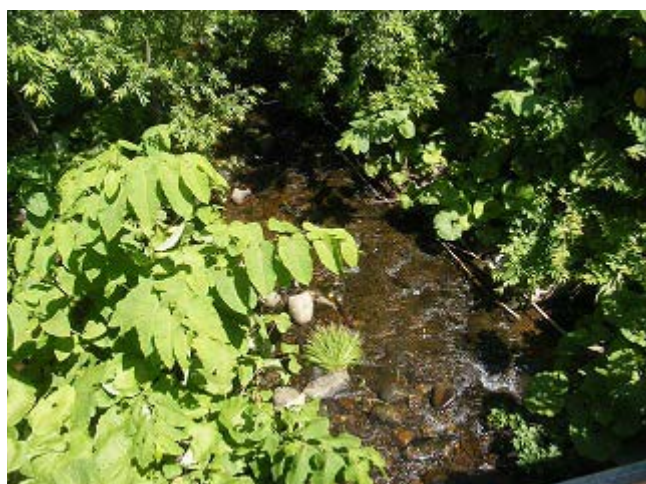
No.133

落差は確認できない。研究会で挙げた No.308 と同様と考えられる。

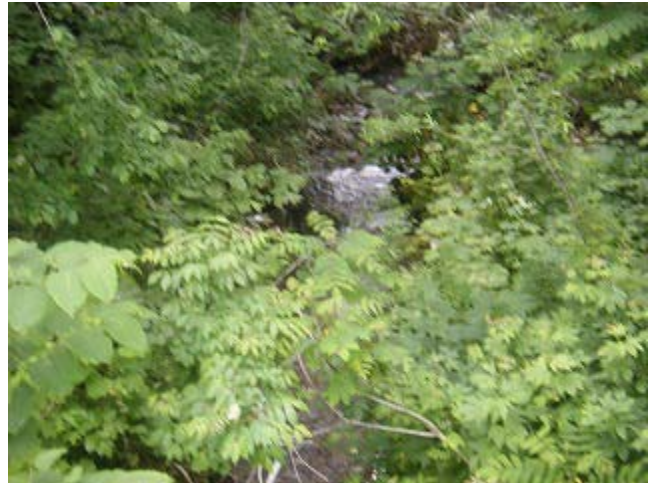
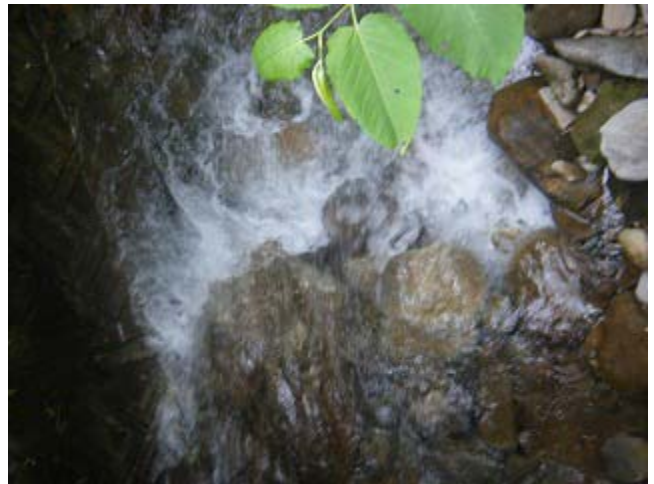
No.138

川幅3、4m程度 水量は多い。

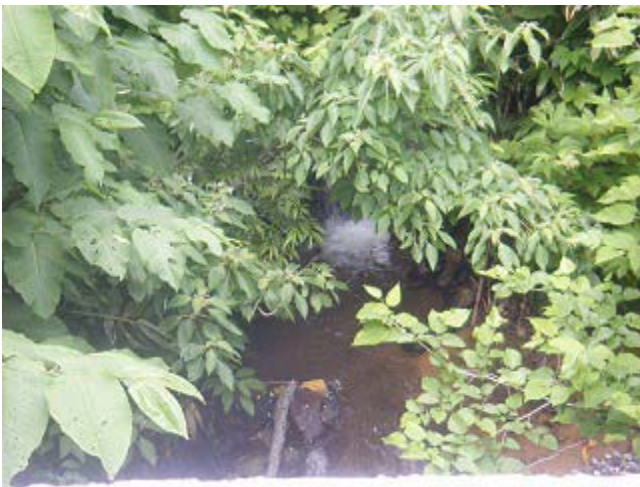
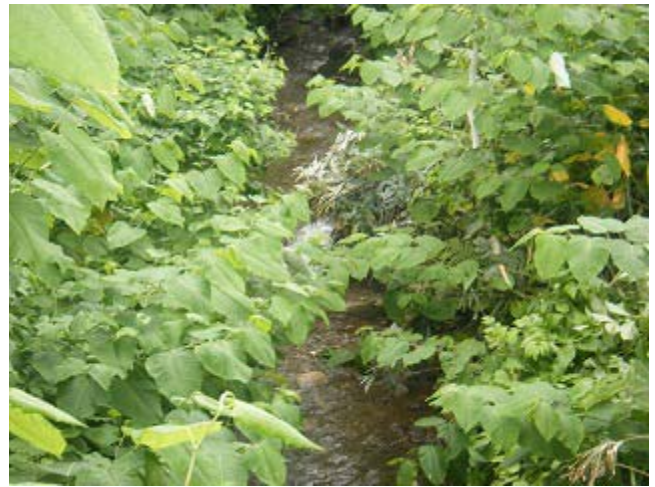
No.140

特記事項 上流側に滝のような落差があると考えられる。下流側にも。ただしともに 10～20cm 程度の落差。木で視認できない。

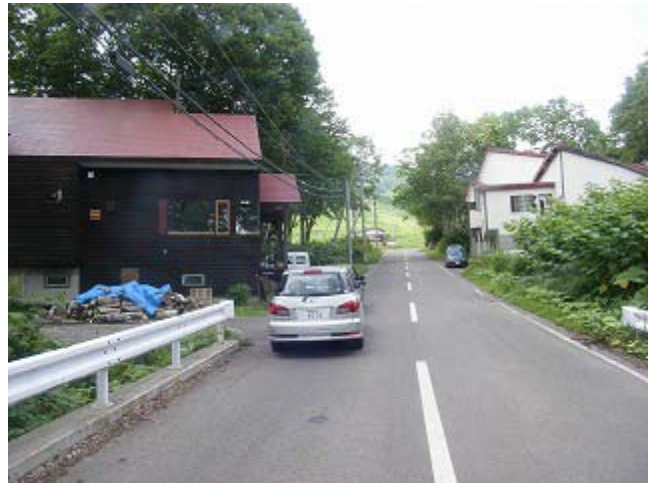
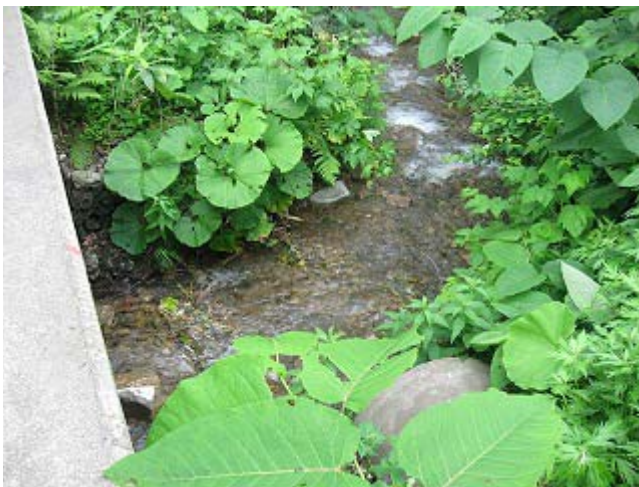
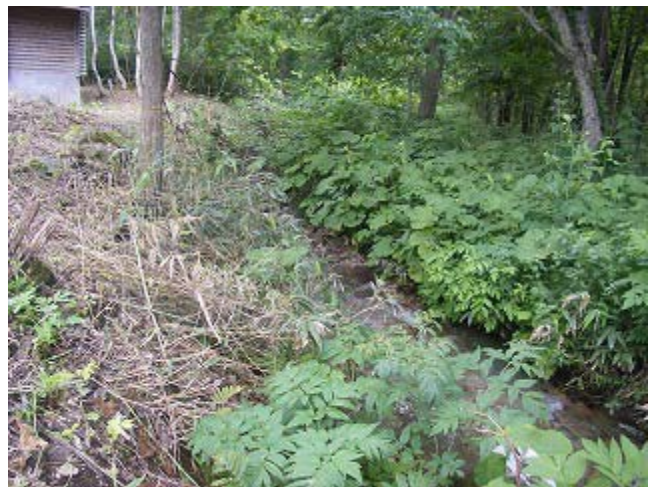
No.140 付近

140と141の間に橋があり、河川が流れる。やや傾斜がある。

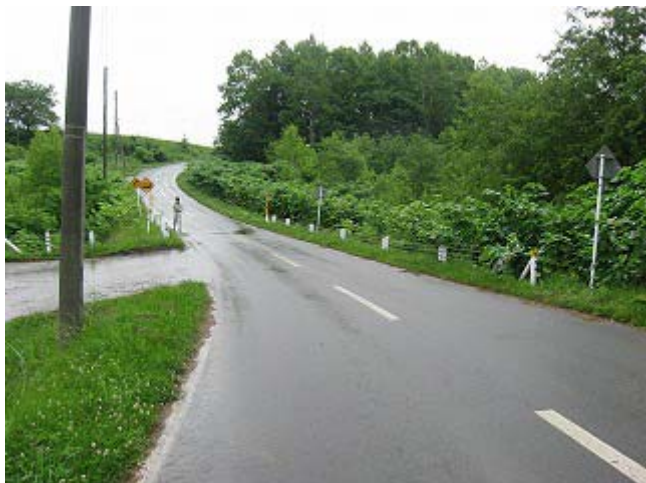
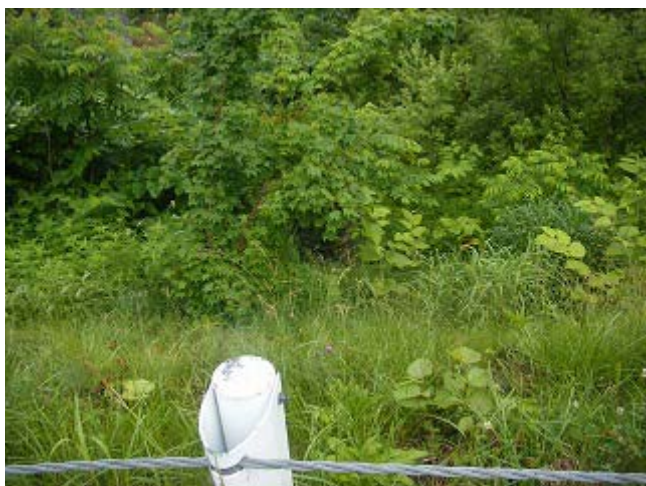
No.143

河川名 八巻の沢川
住所 曾我（滝台集会所付近）
特記事項 上流側に 30cm ほどの落差有り。

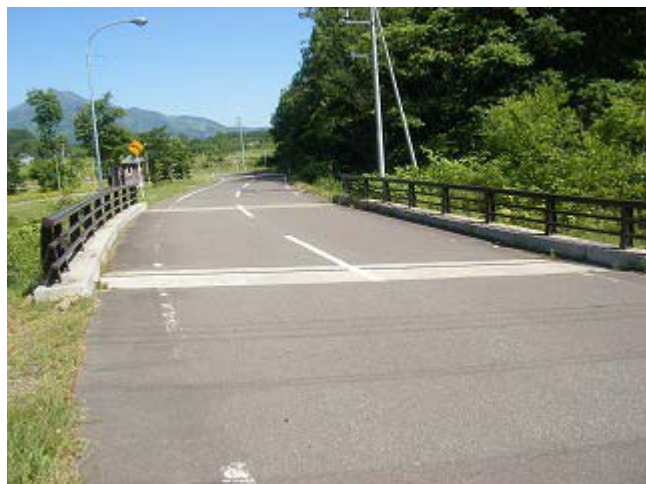
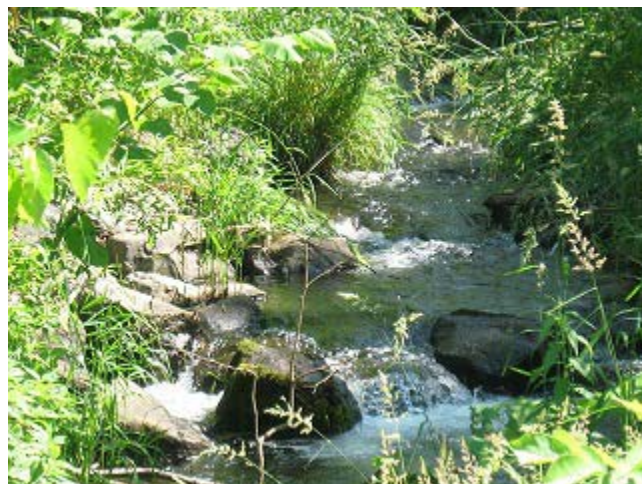
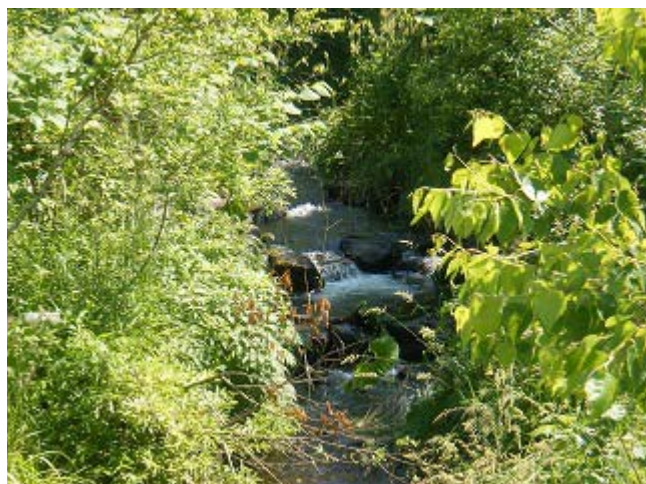
No.154

5号線沿いであり、樹木で確認できない。

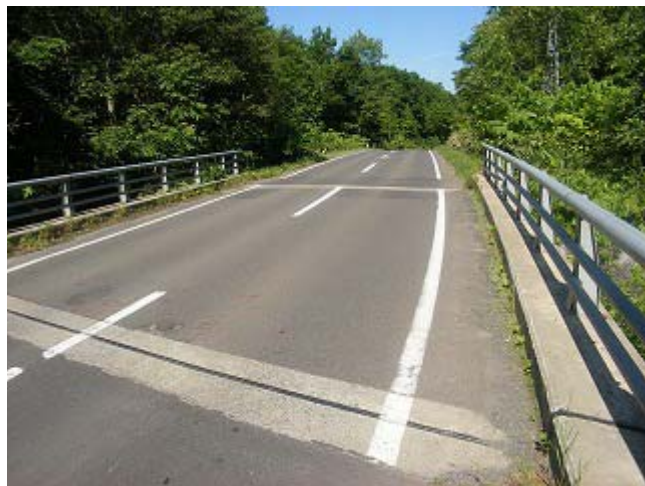
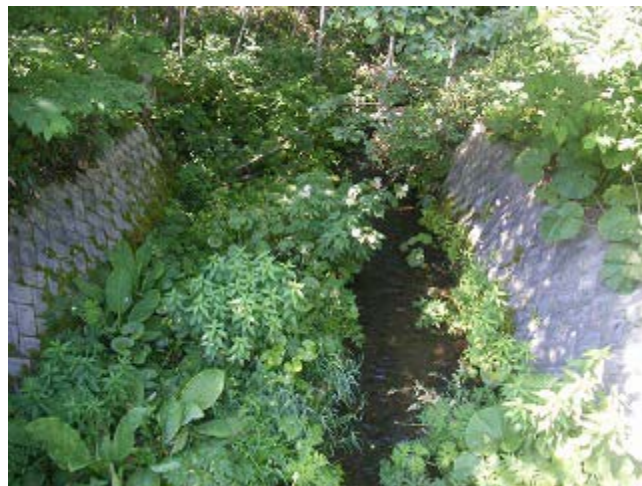
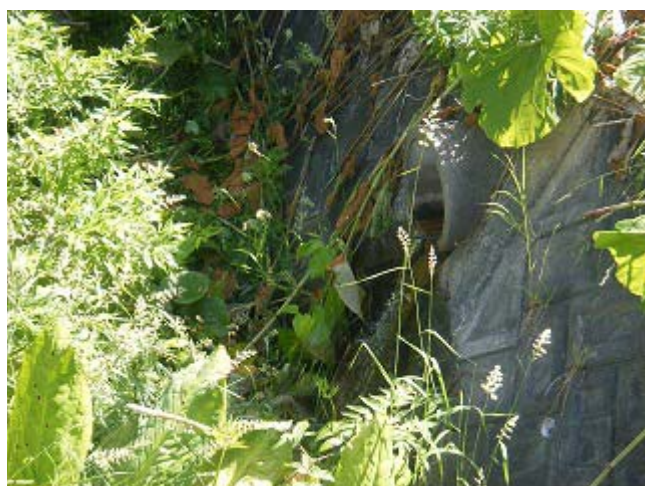
No.157

実証実験 No.9 の箇所。川の流れは速め。木が生い茂っている。
視認できる範囲では落差は見当たらない。サイドに排水口が確認できた。

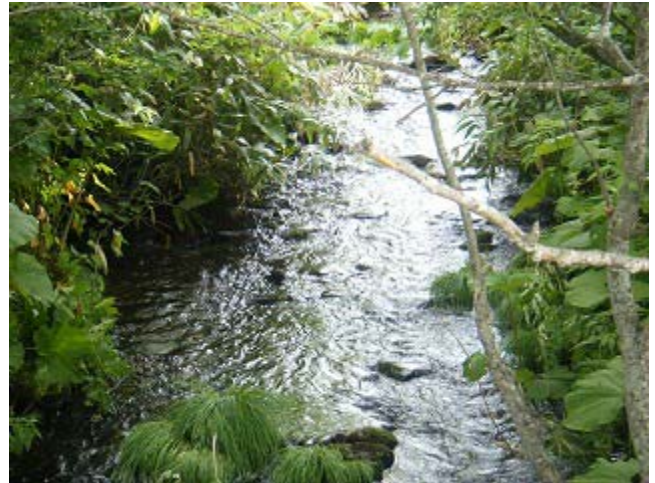
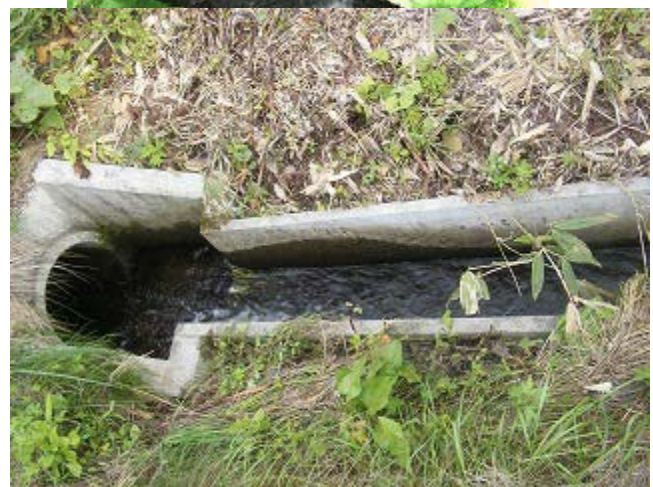
No.166

用水路が、16号川の右岸から排水している。河川は段差無し。平坦な河床。

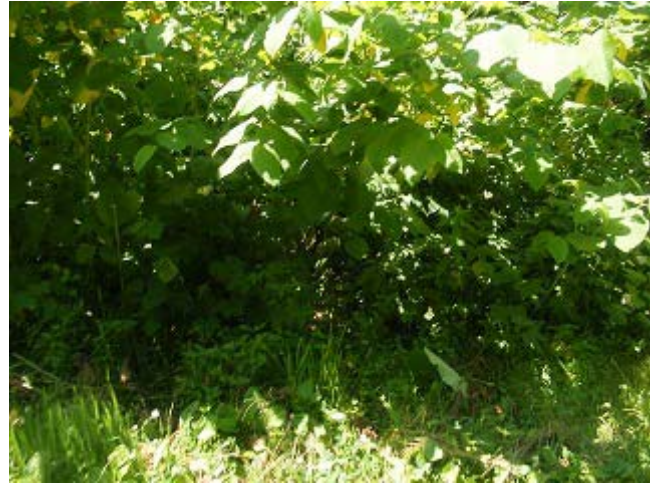
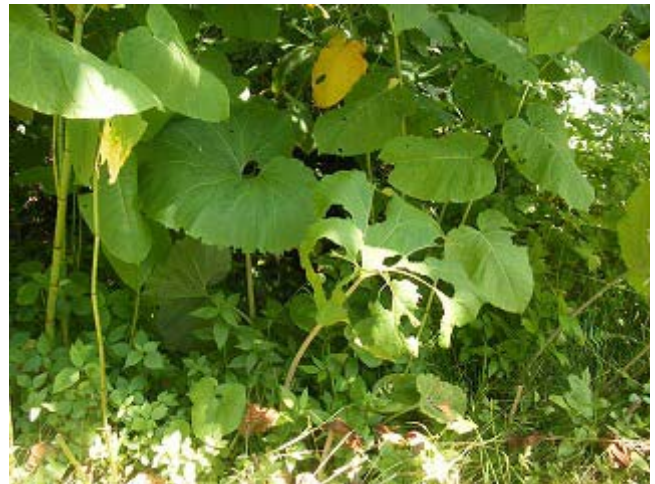
No.167

実証実験 No.12 の箇所か。奥は私有地と考えられる。水はあるが傾斜が緩く、水量が少ない。

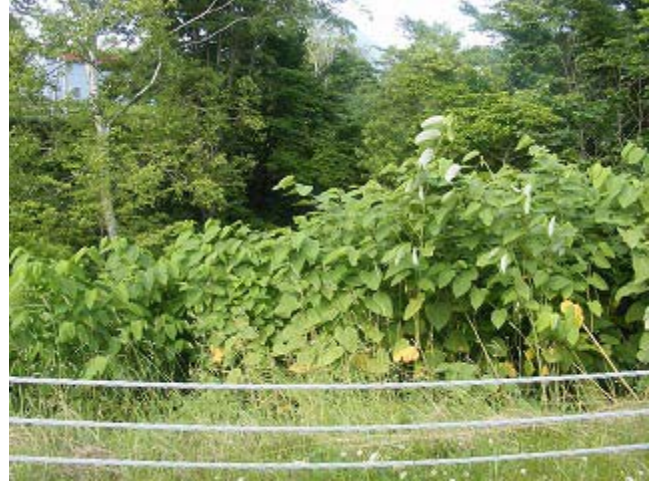
河川名 軌道川
住所 近藤（東バス停付近）
特記事項 水音なし。

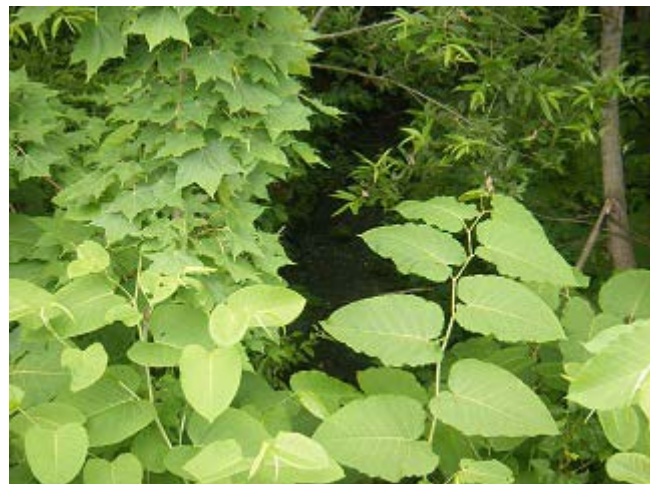
河川名 鈴木の沢川
住所 ニセコ
特記事項 流れが視認できない。

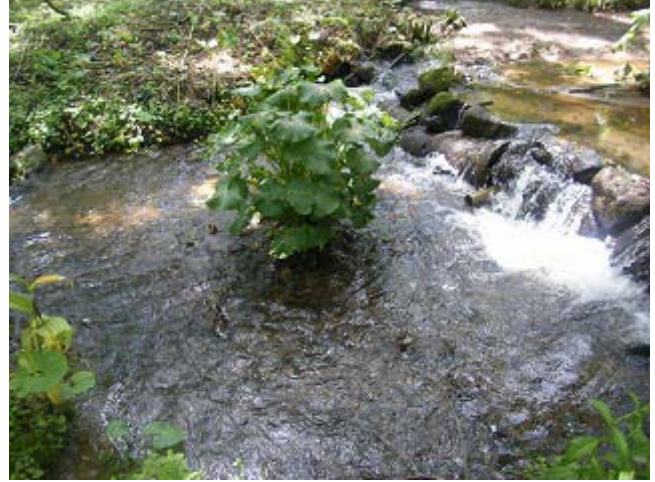
No.179

敷地内を流れる川。上流側に15cm程度の落差あり。全体的に流れは緩い。

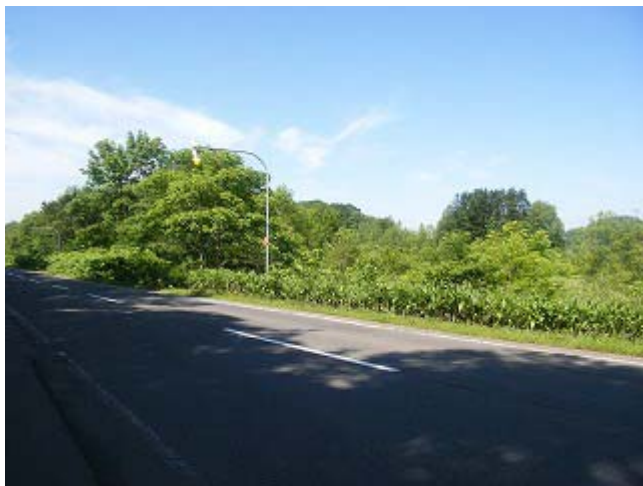
No.182

5号線沿いからは樹木で河川が視認できなかった

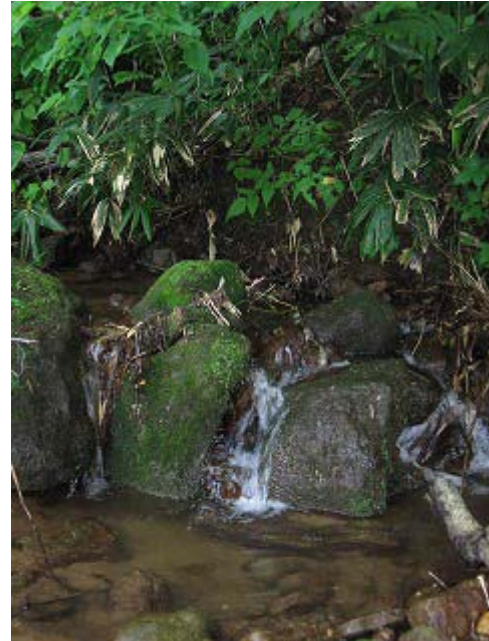
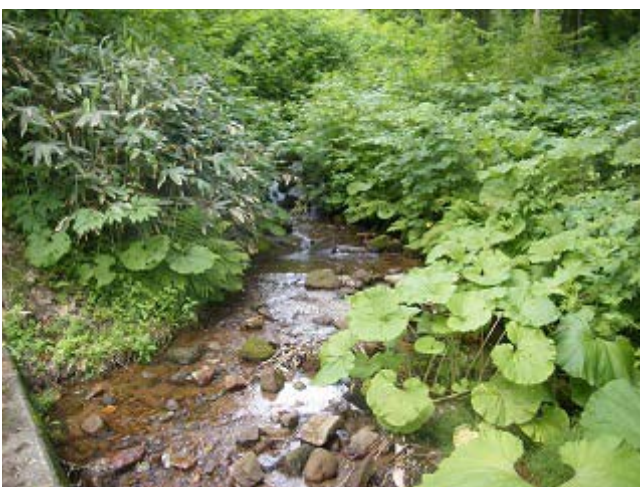
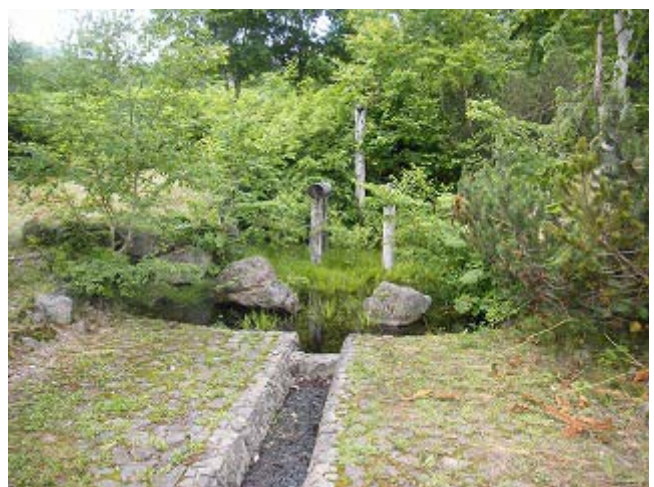
No.183

実証実験 No.1 の箇所。前は流量と落差がないこと、自然河川であることから除外された。

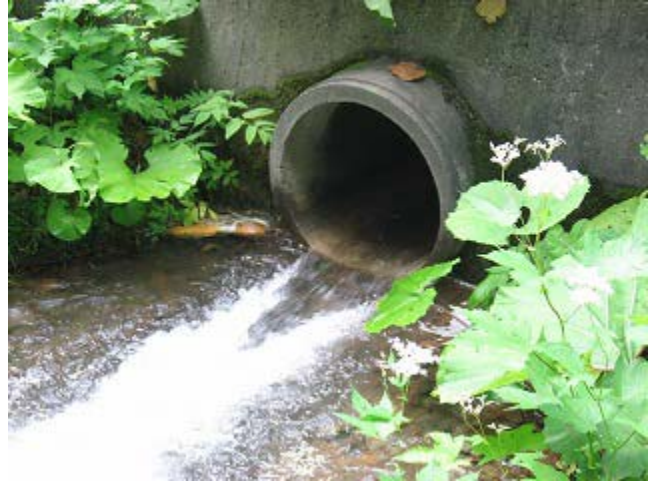
No.184 付近

特記事項 道路を横切る形で用水路が流れている。写真は下流側。

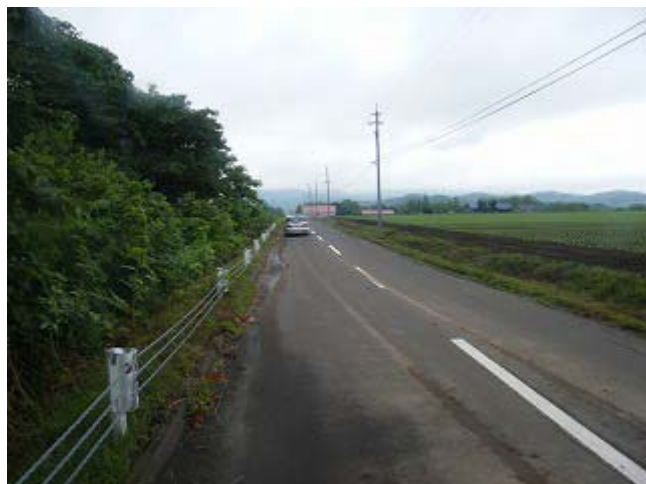
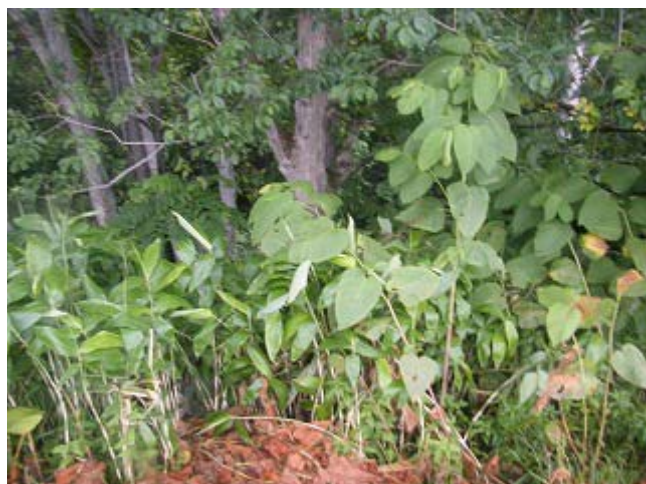
No.193

水音がしない。水はもともとあったか、少ない水量であると考えられる。設置候補からは除外。

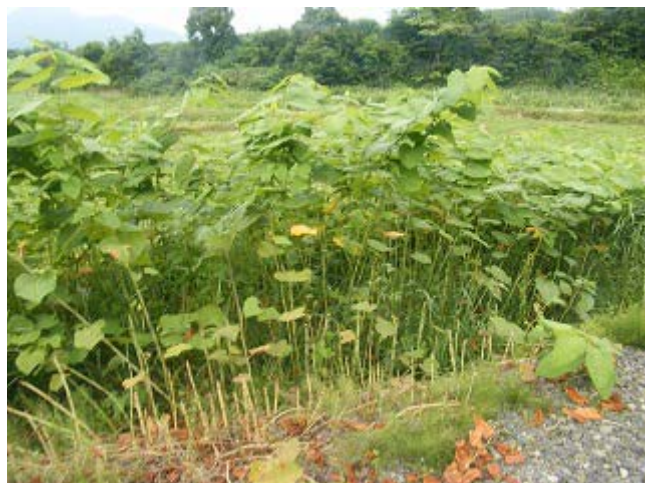
No.201

特記事項 流れが確認できなかった。

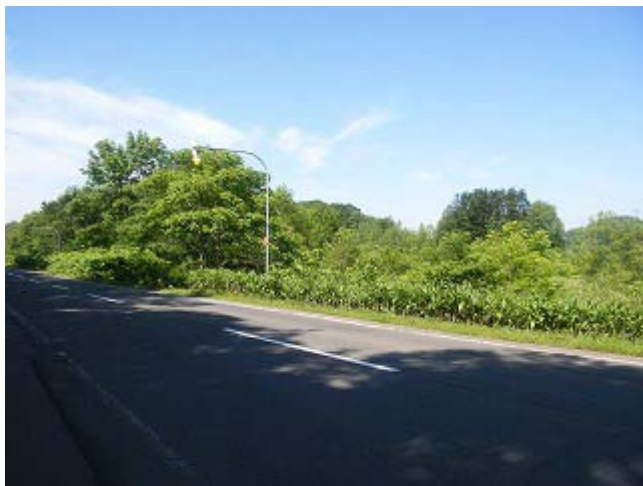
No. 206、
河川名 中西川
住所 羊蹄（国道5号線、2号橋の南西）
特記事項 5号線沿いからは樹木で河川が視認できなかった

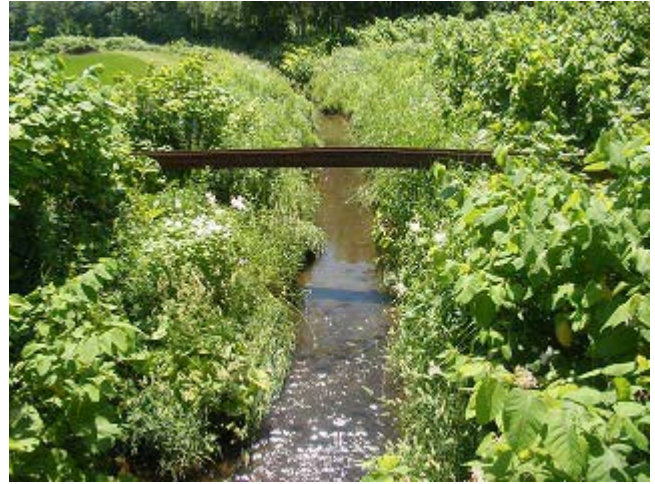
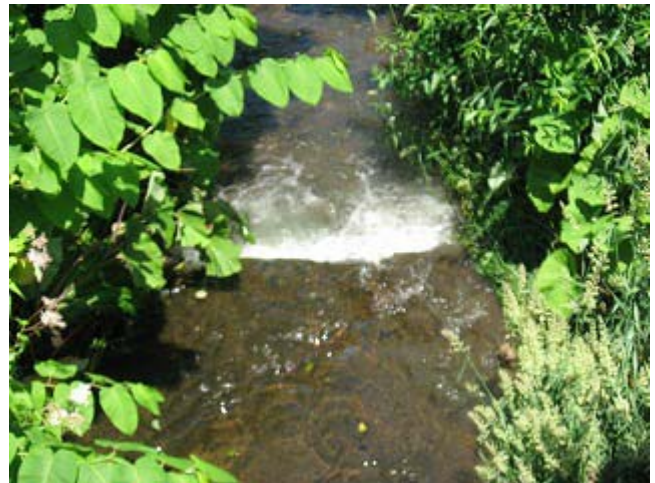
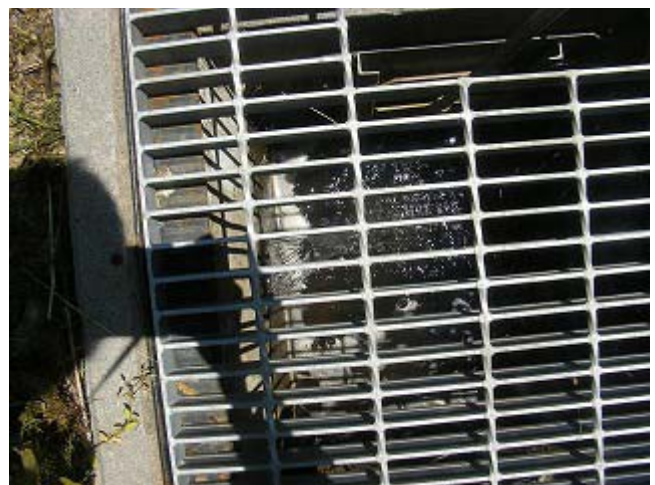
No.216

川は緩やかで、やや段差有り。

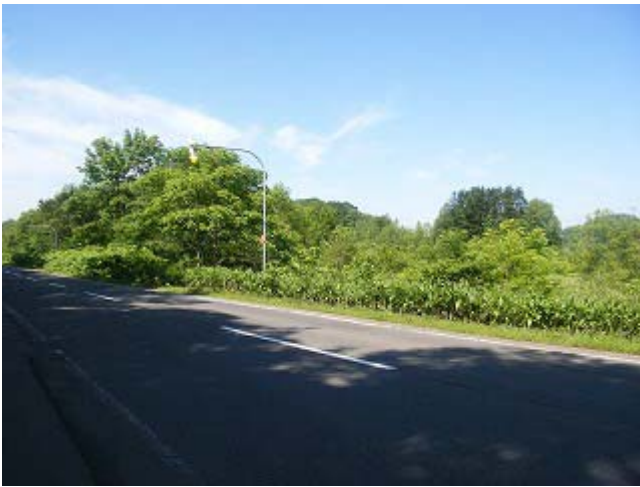
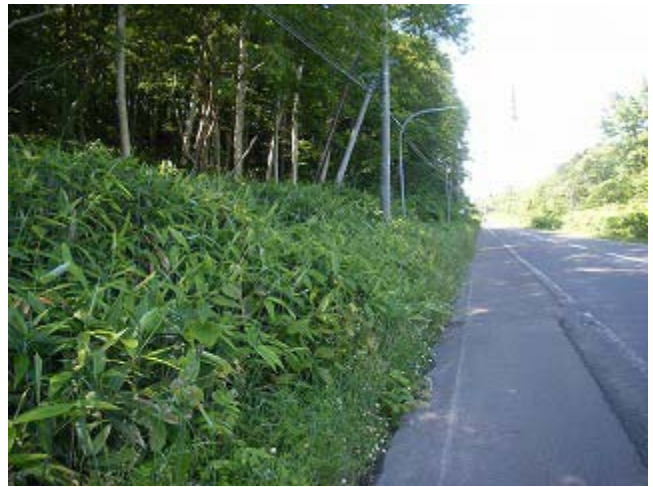
No. 223

特記事項 5号線沿いからは樹木で河川が視認できなかった

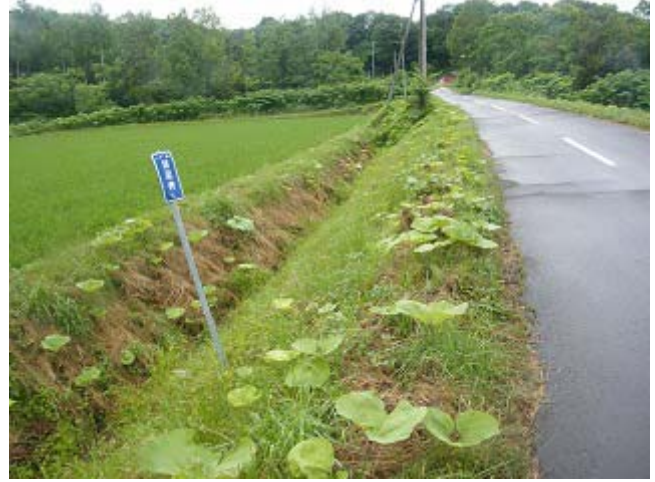
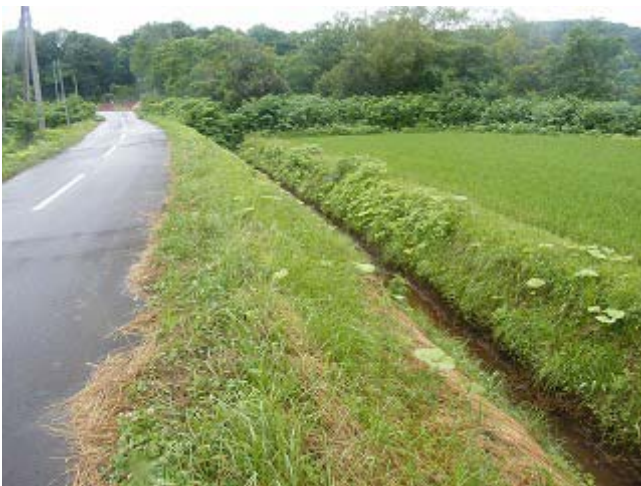
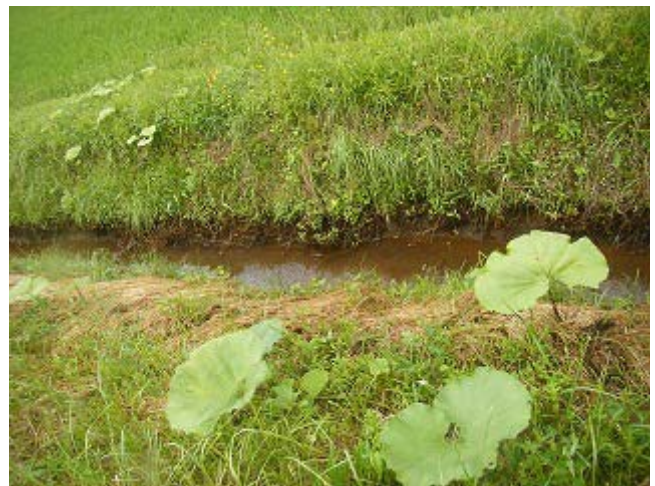
No.226

道路の両側に用水路があるが、水はほとんど流れていない。

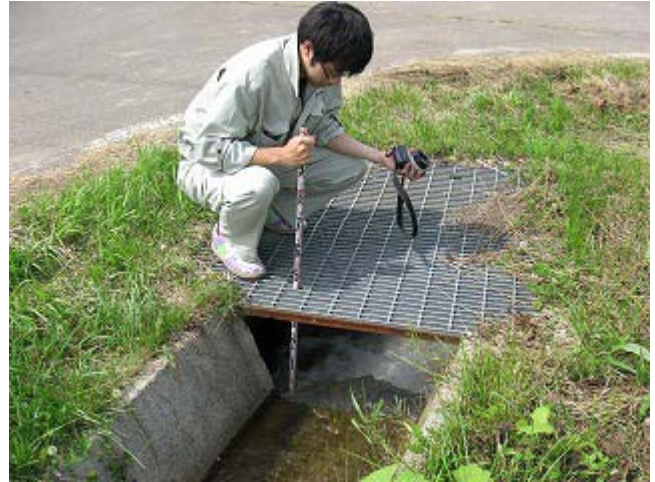
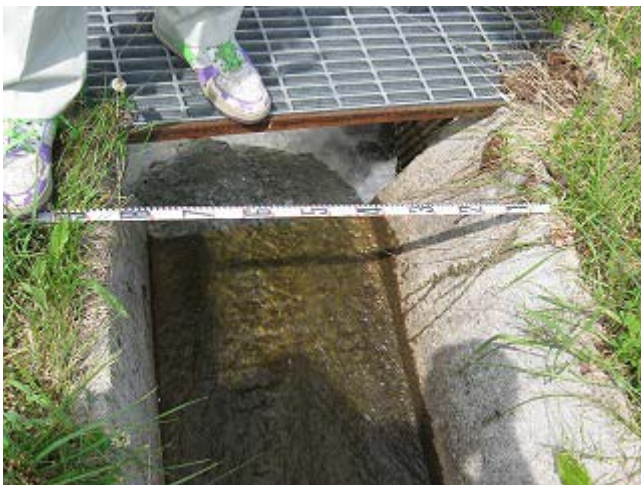
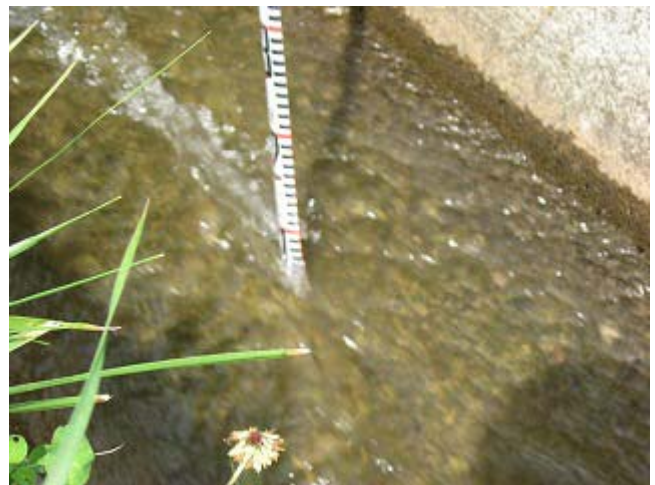
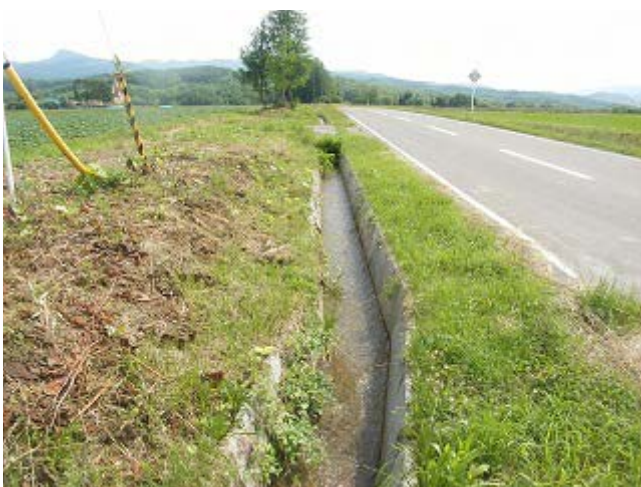
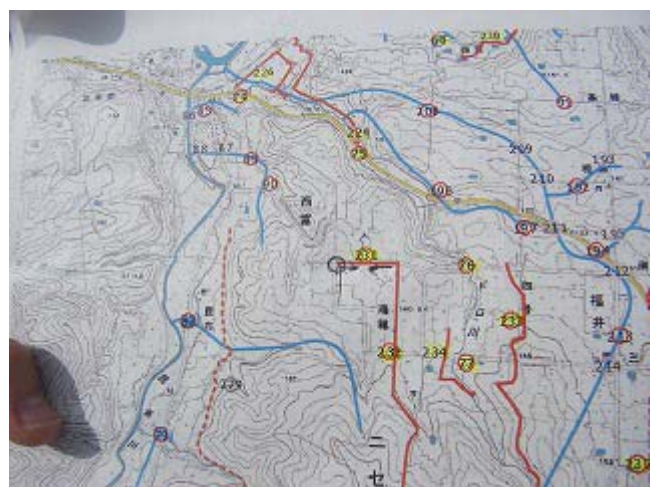
No.231

用水路全体では高低差有り。

水路の最後の部分で落差有。(h=1m、水深7cm、幅約90cm)

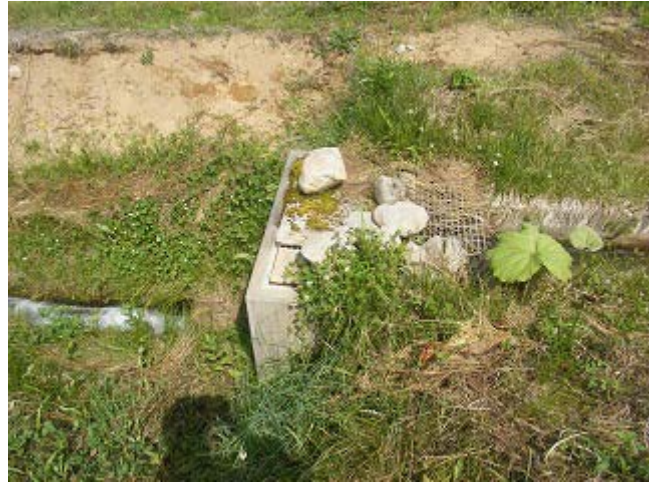
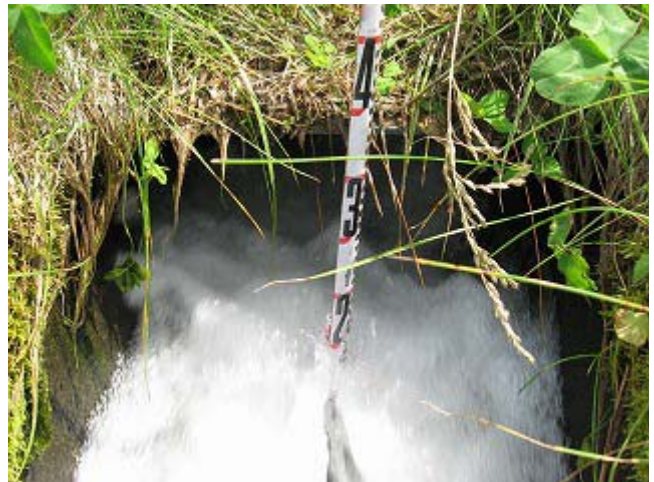
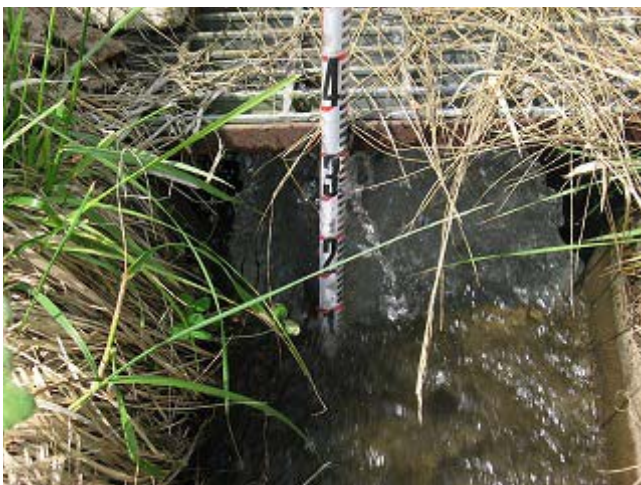
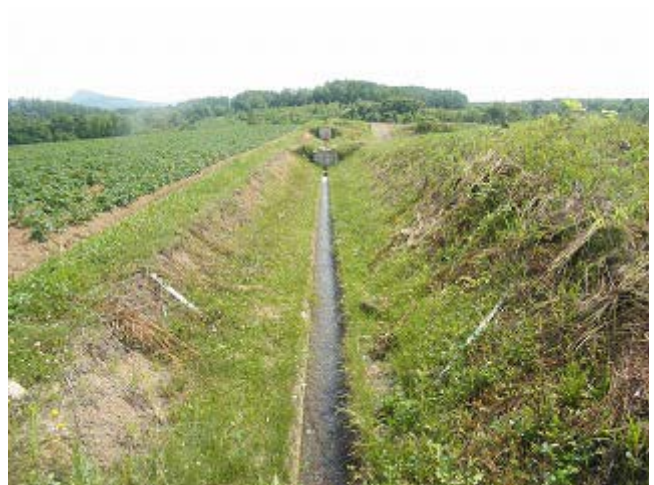
用水路名 宮田取水口
住所 西富（みずほバス亭の西）
特記事項 用水路の途中に落差有り。水深 10cm程度。

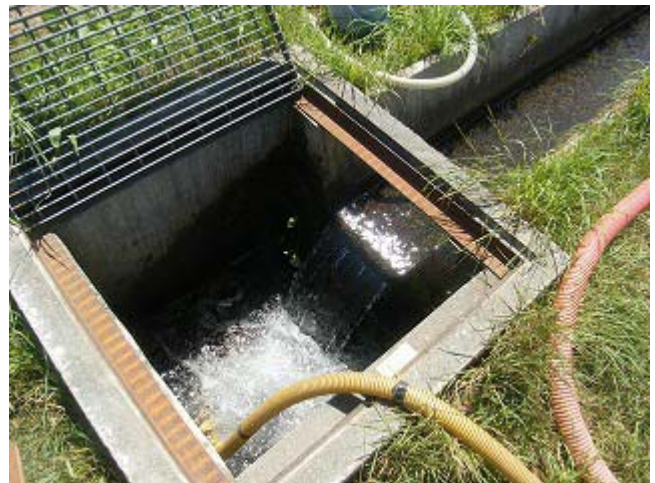
No.236

1箇所、落差があった。

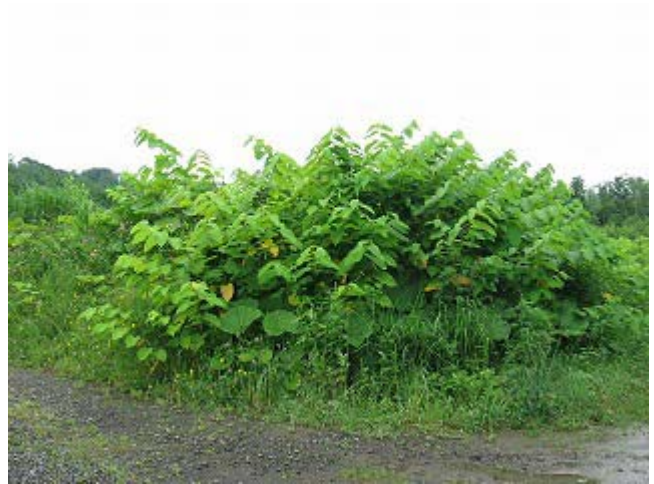
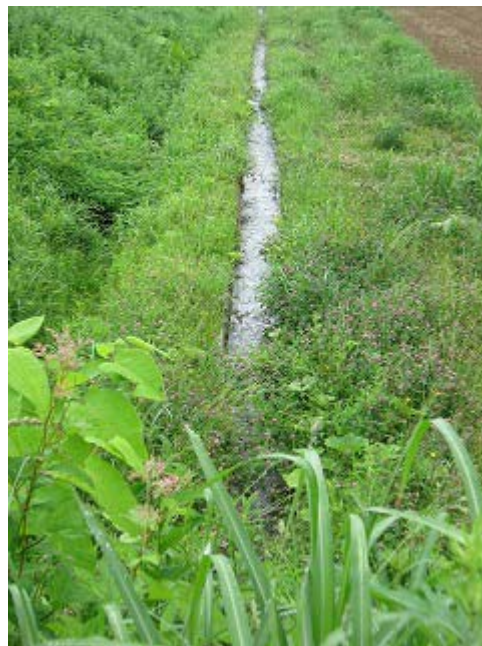
No.236 付近

特記事項 用水路の途中に5m程度の落差がある。水量多い。ただし周辺に需要施設は無く、設置には回収が必要と考えられる。

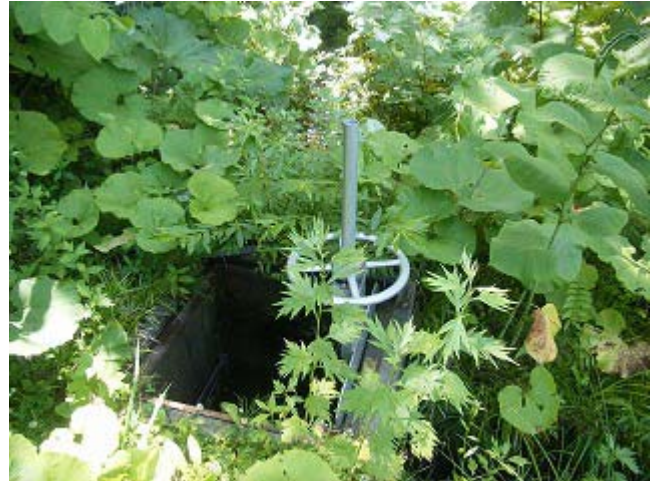
No.236 付近

草が生い茂っている。名無川からの取水口と考えられる。
