(6) マイクロ水力発電機の設置

1) 上掛式水力発電機

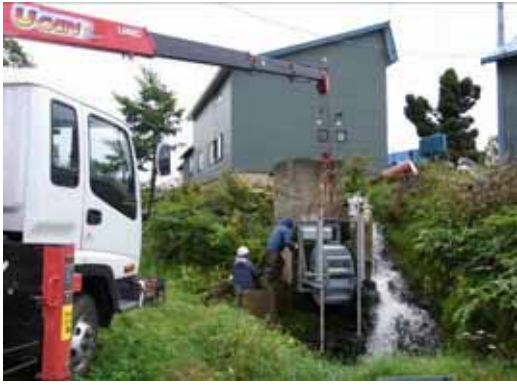
既設コンクリート躯体に水車本体を固定

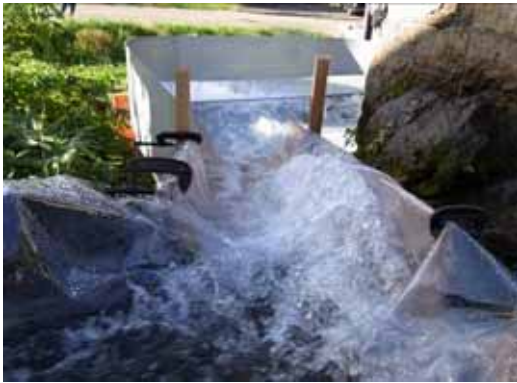
導水路からプールへの流水状況

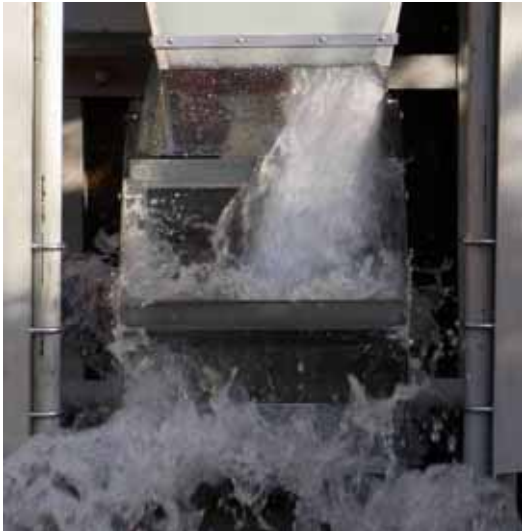
落とし口にビニールシートを加工し取り付け

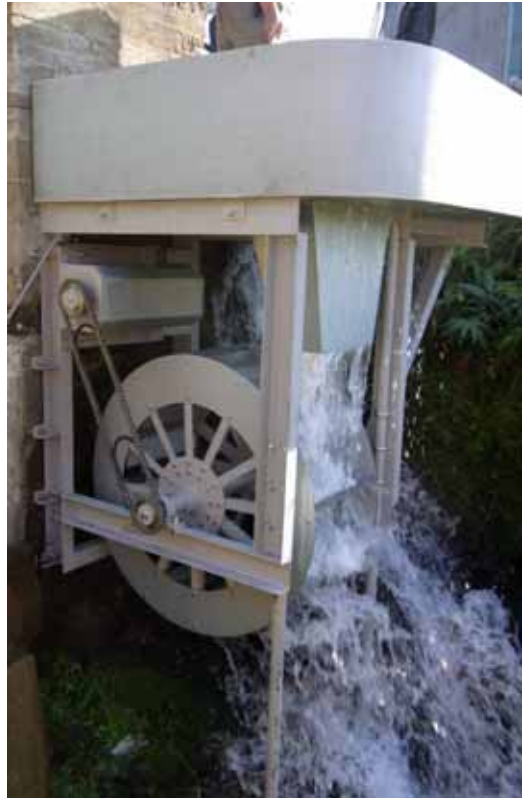
取付完了

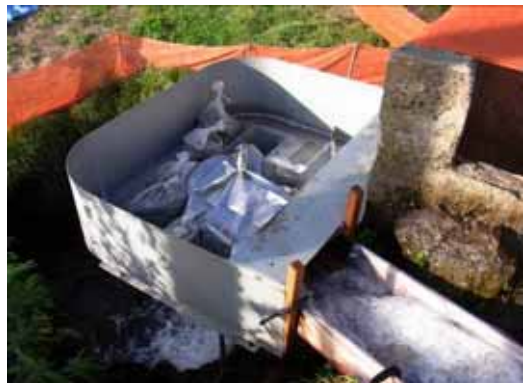
導水路の落水口に加工した防水シートを設置

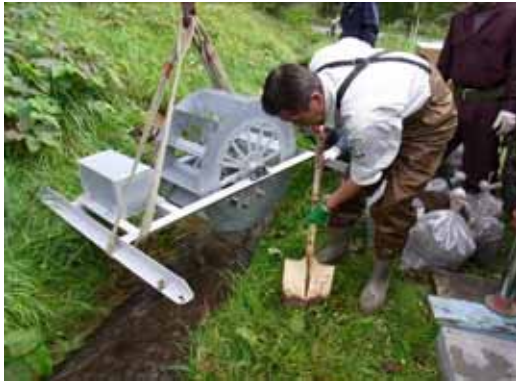
水車設置作業

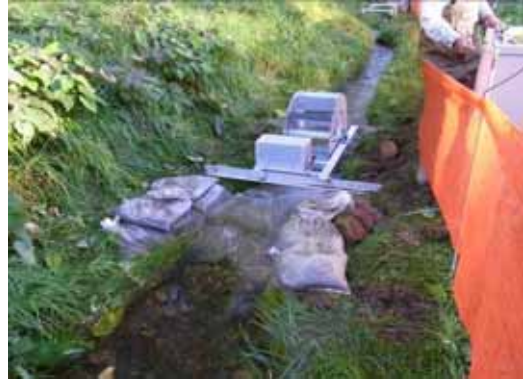
落水位置を調整する

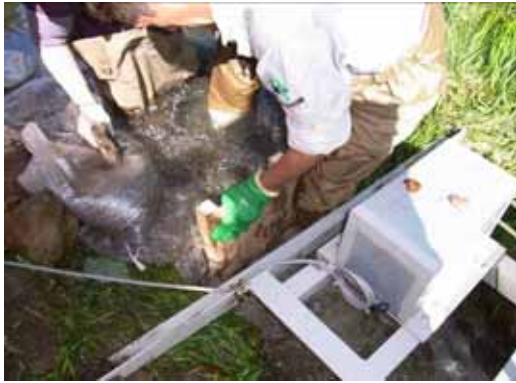
土のう前部に板材を設置した

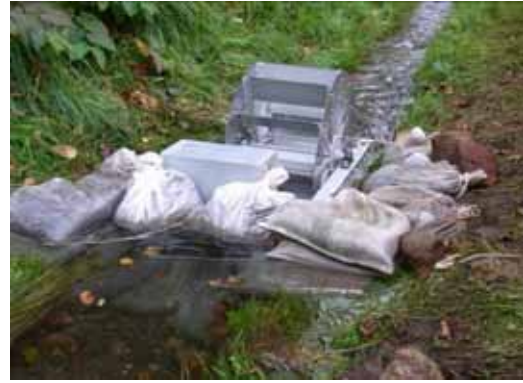
改良後の水車の状況

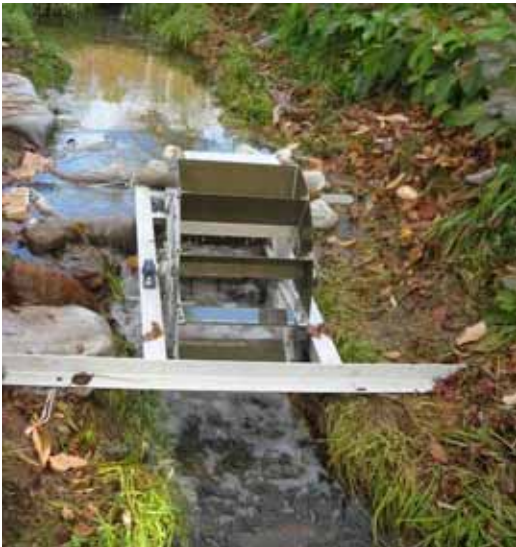
落葉の流入が増加してきている

森林など自然が多いニセコ町では、落葉時期の落ち葉や枯枝が用水路に流れ込み、水車本体と落差部の隙間に枝葉が詰まり、回転を停止してしまう状況が見受けられた。

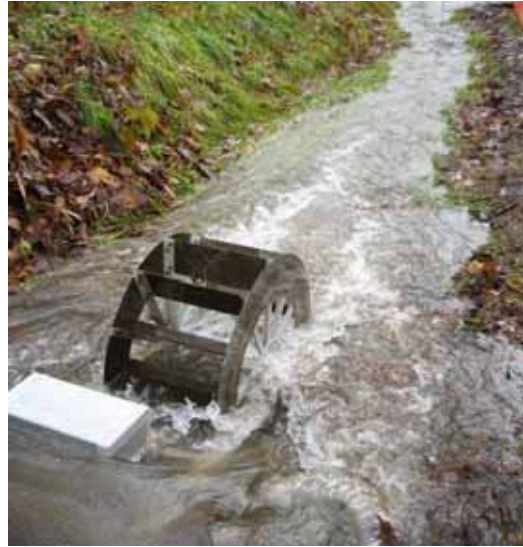
オーバーフロー水の増加により水車の回転に抵

降雨による増水は発電量の増加につながるが、水車の能力以上の流量は逆にマイナスとなる傾向があった。今回の実験でも流量が 0.20m/s (20l/s) 以上の場合、用水路がオーバーフローし、水車の側面から用水が流入する現象が起き、その結果、水車に抵抗がかり、回転力を低減させることとなった。

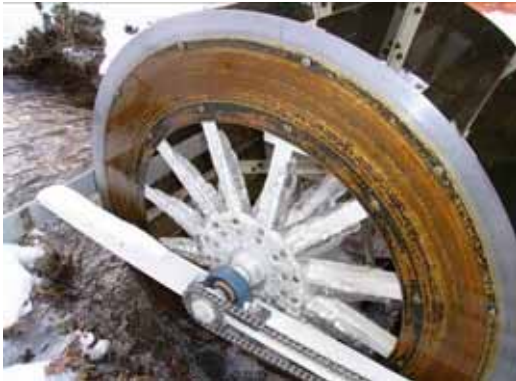
水車主軸とスポーク部の着氷がみられる

冬期の着氷や積雪による影響では、氷点下では常に水面と接している水車羽根から着氷し、その後、主軸やスポーク部に氷溜まりができ、回転力の低下を引き起こし、最終的に氷結し、回転を停止してしまうことがわかった。降雪時は多少の積雪では停止することはないが、大雪の場合、水車の羽根面に雪が積もり、積雪荷重により回転力が低減し、その結果、外気温が低いため、最終的に凍結し水車が停止してしまう。

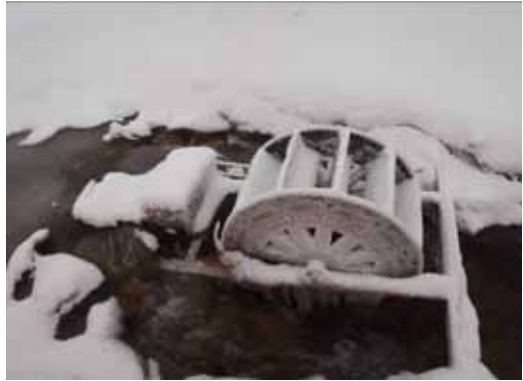
水車本体に着氷・着雪が見られ回転が停止して

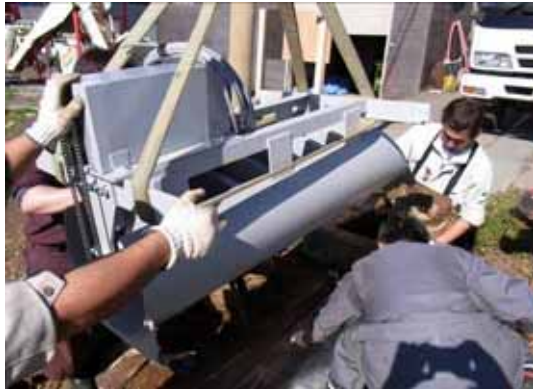
設置場所を確認し水車の設置を行った

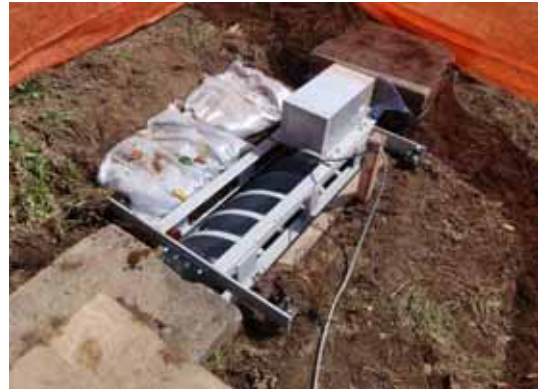
水車の設置が完了

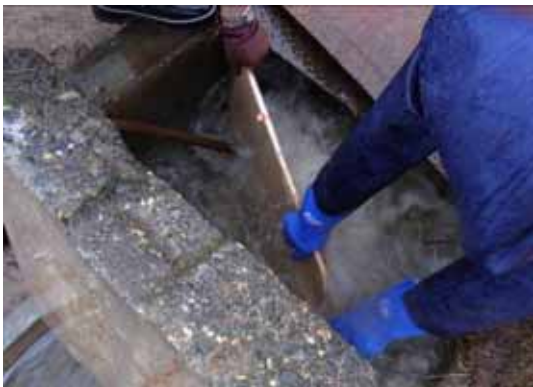
落水エネルギー増加のため上流側の集水枡に
嵩上げ壁を設置

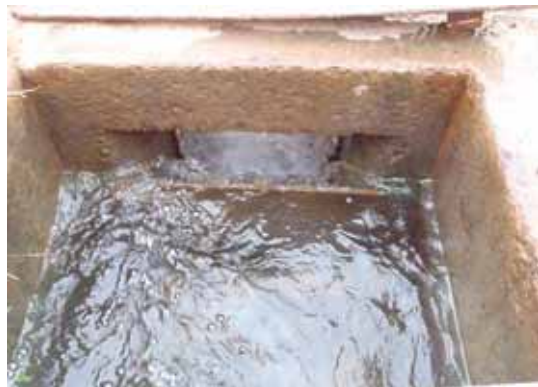
嵩上げ壁設置後の集水枡

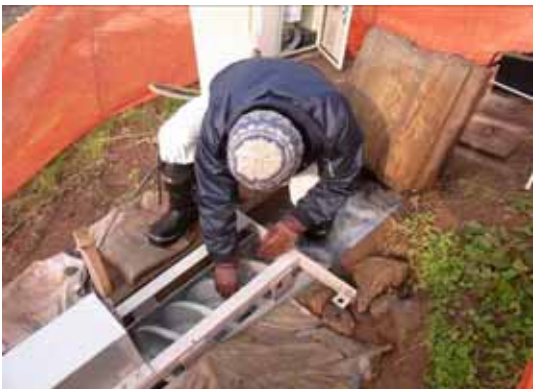
落葉の除去作業

設置後の状況は、比較的安定した発電が行われたが、用水路の能力（落水エネルギー）が限られているため、発電量はわずかであった。また、秋時期の落ち葉や枯枝の流入など外的負荷要因に対しては、螺旋羽根に沿って流れてしまうか、羽根の回転の勢いで用水路の外に飛ばすため、回転への影響はなかった。しかし、ホオノキなどの大きな葉が流入した場合、水車の流入口に絡みつき、そのため、次々と枝葉が堆積し、羽根に負荷がかかってしまい回転力を低下させることが判明した。

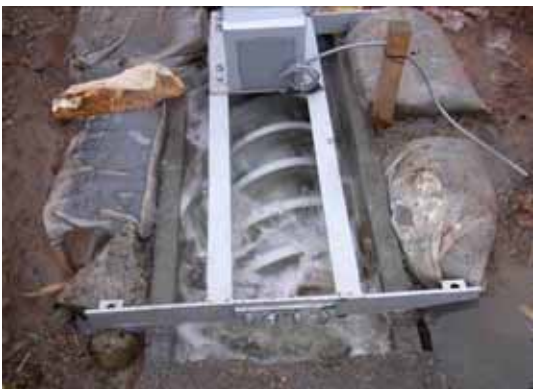
安定した動作をみせる螺旋式水車

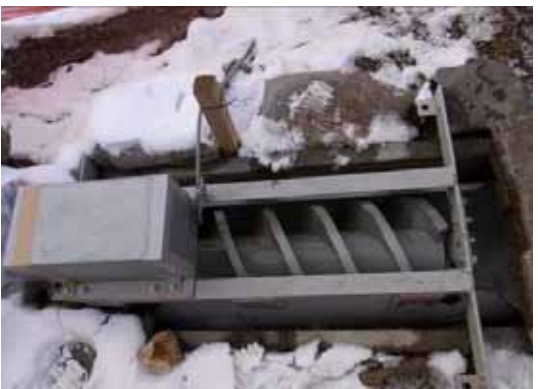
凍結することなく回転する水車

冬期に関しては、水路の流量は減るが凍結は見られなかった、そのため、水車本体も常時回転していることから、凍結することなく発電していた。

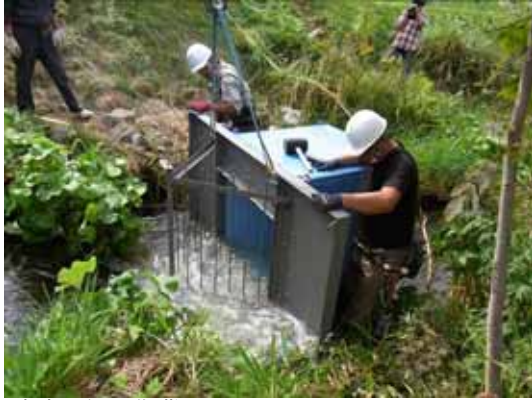
水車の設置作業

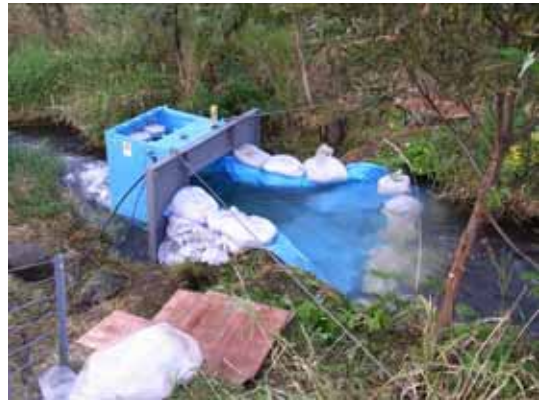
水車の設置完了

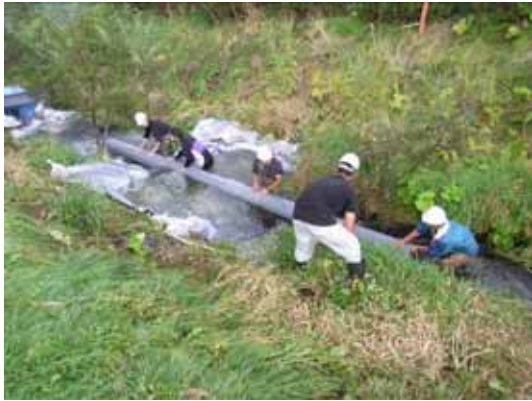
導水管の設置作業

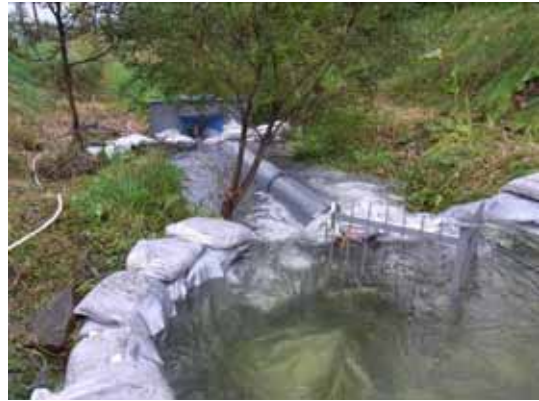
上流側に第二の堰の設置をおこなった

設置上の問題点としては、発電機本体の重量が500 kg以上であるため、設置にはクレーン車などの重機を導入して作業しなければならない。そのため、河川に近づけることができる道路などが近傍にないと、作業の効率が悪く、設置に余計な経費がかかる。また、今回のような小河川に設置する場合、発電機の大きさに比べ、河幅が比較的狭く発電機が川の流れを堰き止める格好となり、必要量以上の水が流れると、発電機本体が堰となって、河川が氾濫する可能性が高くなることがあげられる。当初の設置では、発電量があまり得られないことから、上流側に堰や導水管などの改良を行った、しかし、このような堰などを河川内に設置すると、浸食や堆積などによる河川の形状の変容が起こることが考えられ、河川内における環境への負荷が懸念される。そのほか、落差を確保するために設置した、上流側の堰には、常時1 mくらいの水が溜まっている状態となるため、転落などによる事故の危険性もあげられる。

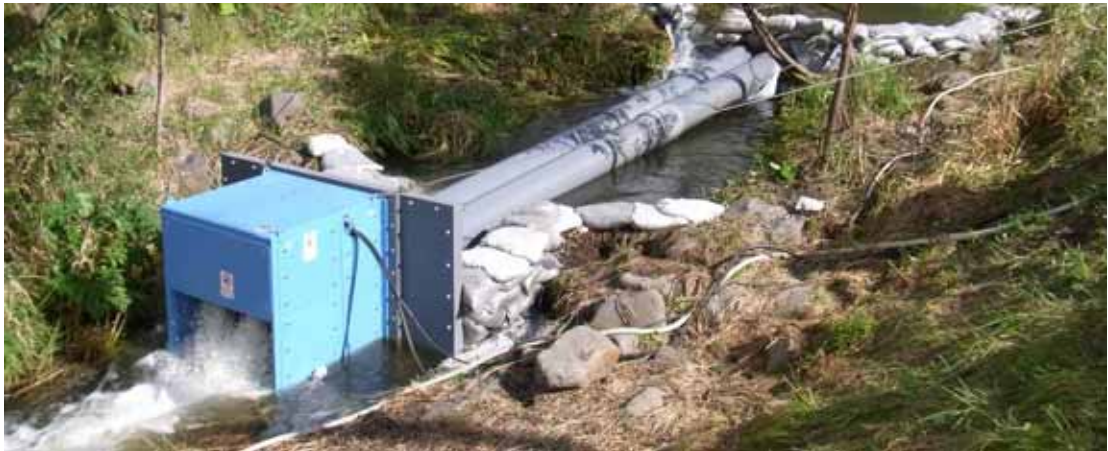
導水管の設置を行った

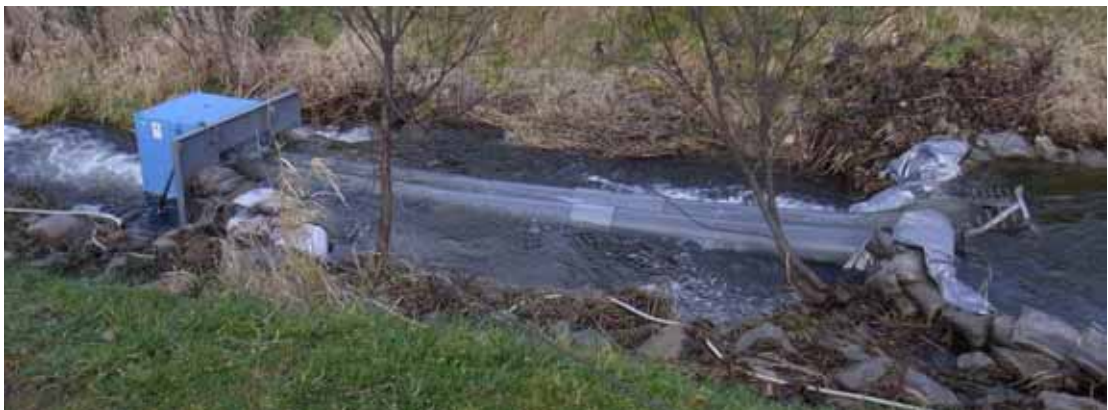
導水管と第二の堰の設置完了後の水力発電機の全景

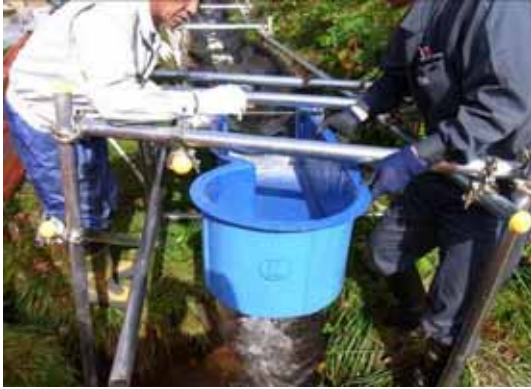
水車の設置作業

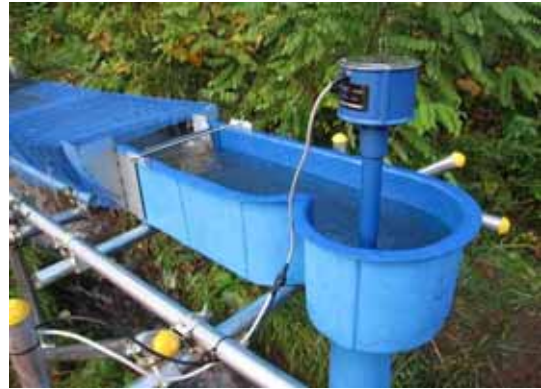
水車の設置完了

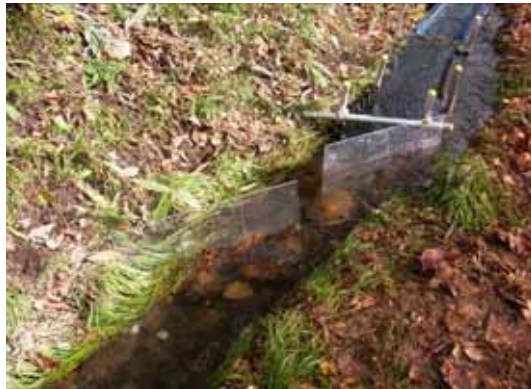
流れに向かって斜めに設置した防塵網

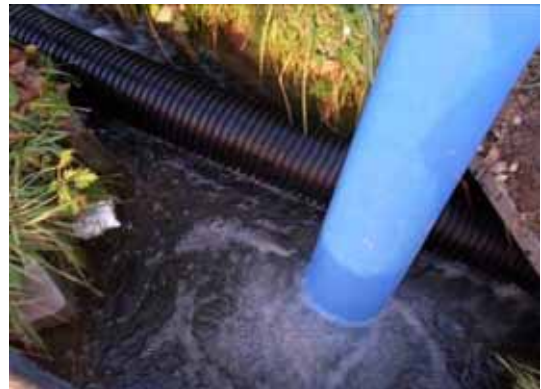
管を設置し外部からの気泡がおさまった様子

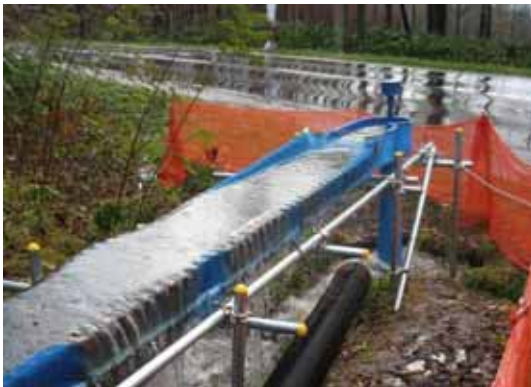
満水状態で水車に流入する用水

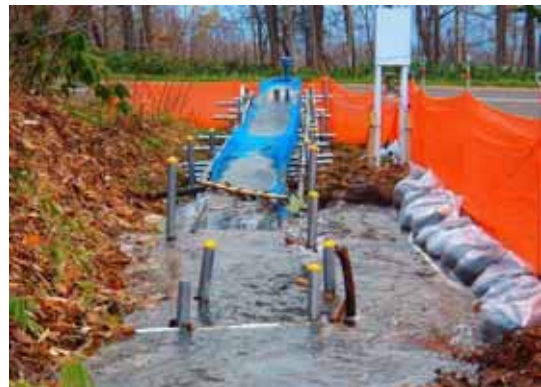
土のうを積み護岸の保護をおこなった

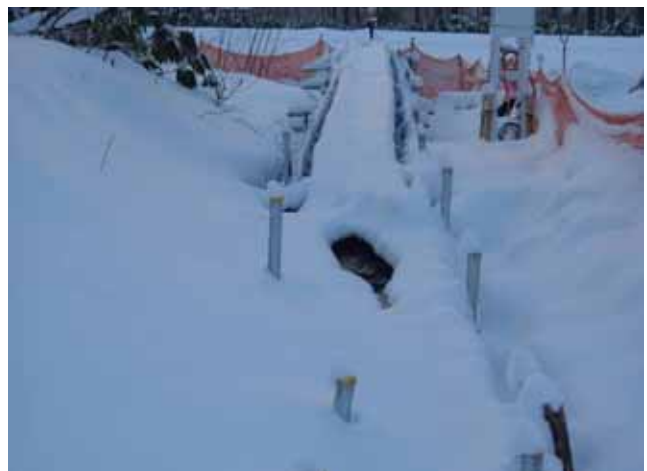
導水路も凍結したことにより水量が減少し、発電機が

水路の水が凍結し、流量の減少が一番の要因となるが、発電機本体に関しては、導水部分やプール部分の水が着氷凍結することにより、発電機の回転が弱まり停止すると考えられる。また、初冬期は導水部分やプール部分の表面が凍結していても、水路内は凍らず流水していることから、氷塊などが流れ込み、発電機の落口を塞いでしまい、落水することができなくなり、発電機が停止してしまうことが考えられる。これらのことから、規定されている有効落差が確保できる場所の選定や異物の流入を防止するシステム、また冬期間も使用する場合の凍害対策などが課題として挙げられる。
