# 新庁舎建設工事進捗状況

## 山留引き抜き& 1階基礎土工事 (掘削・敷砂利・捨てコン打設)

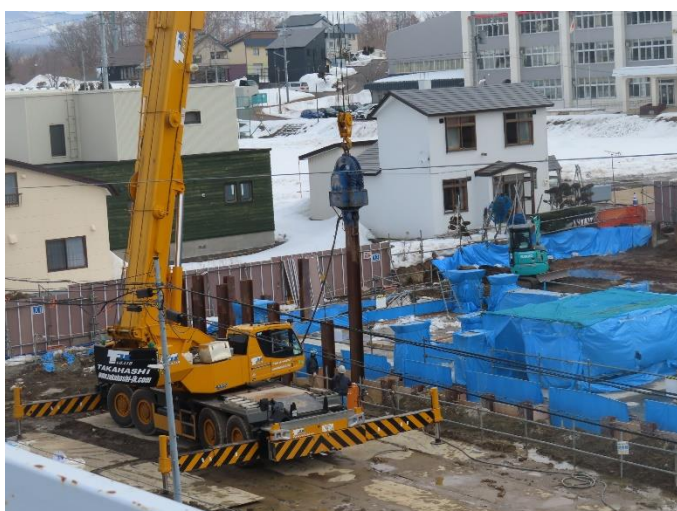
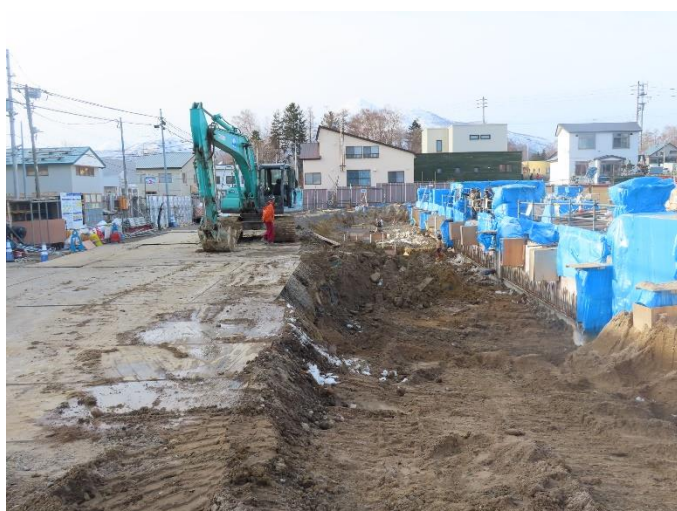
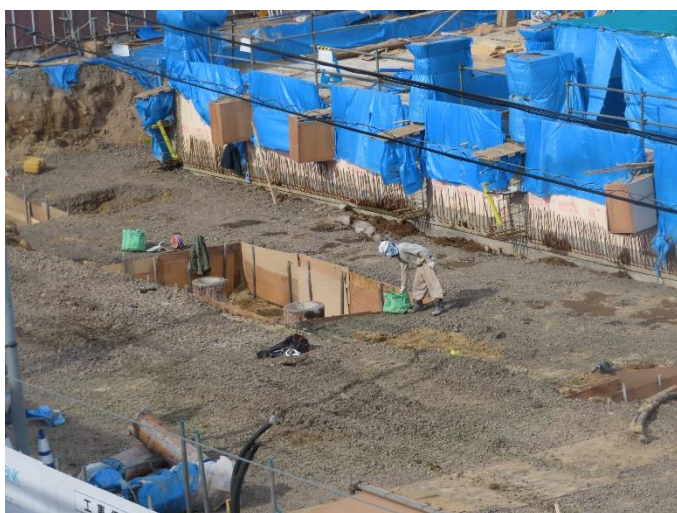
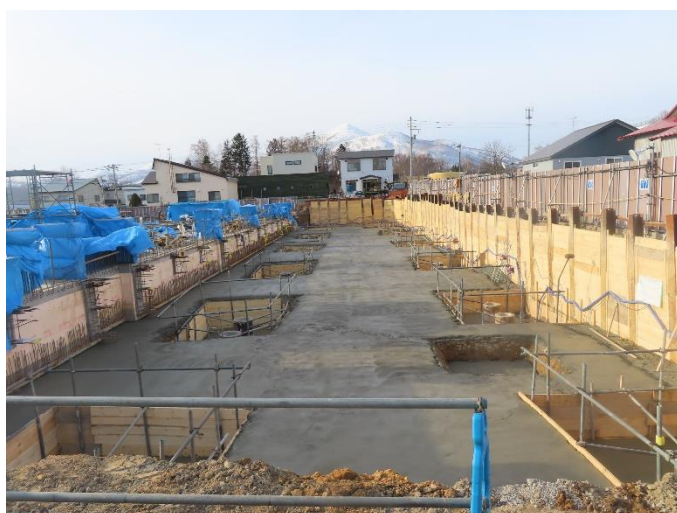
基礎を作るため、打ち込んでいた山留を引き抜き(写真左上)、根切り(以下、掘削)を行いました(写真右上)。掘削後、敷砂利・捨てコンの打設を行いました(写真下)。

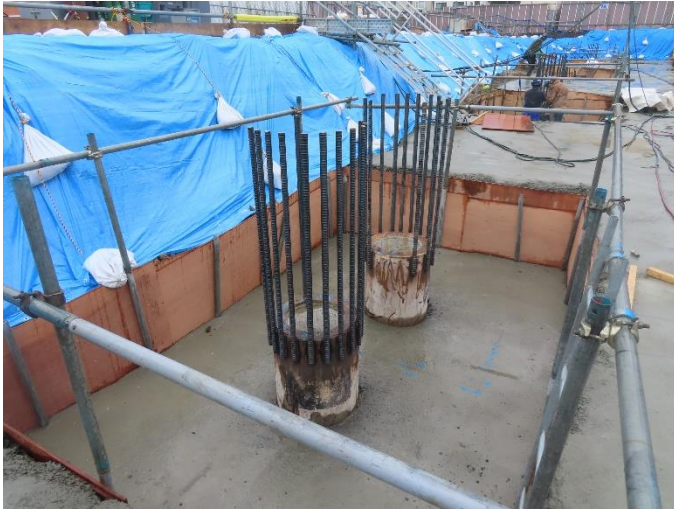
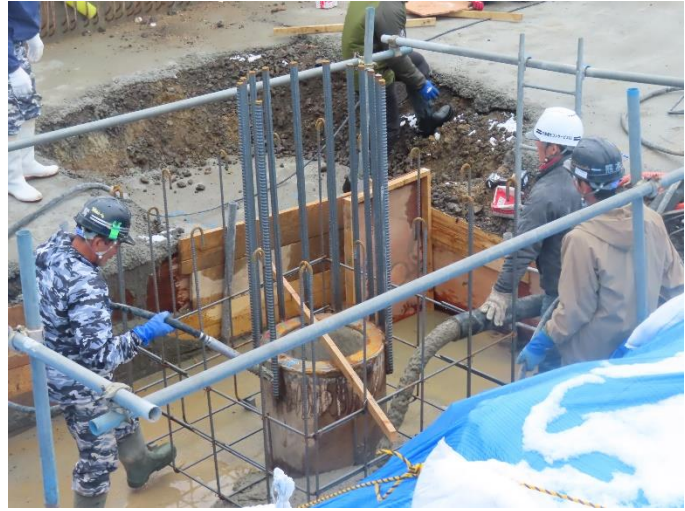
杭頭に補強筋を溶接しました(写真左上)。その後、ベース配筋・コンクリートの打設を行いました(写真右上)。

※杭頭補強筋・・・杭と建物(基礎)を一体とするために必要な鉄筋

※ベース配筋・・・地盤からの反力を負担するために必要な鉄筋

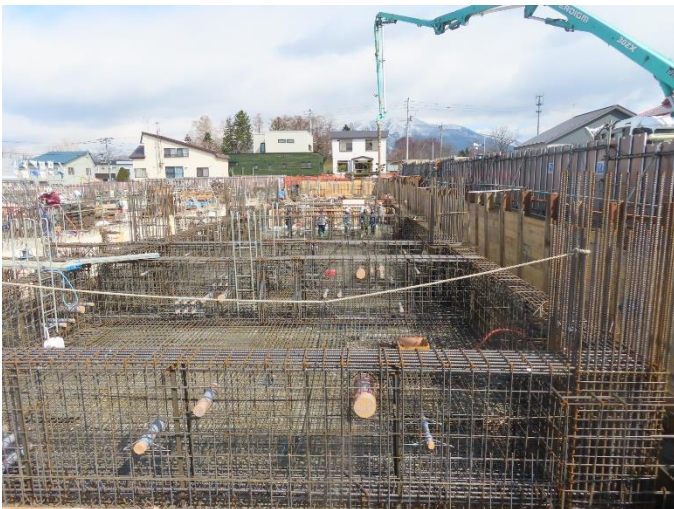
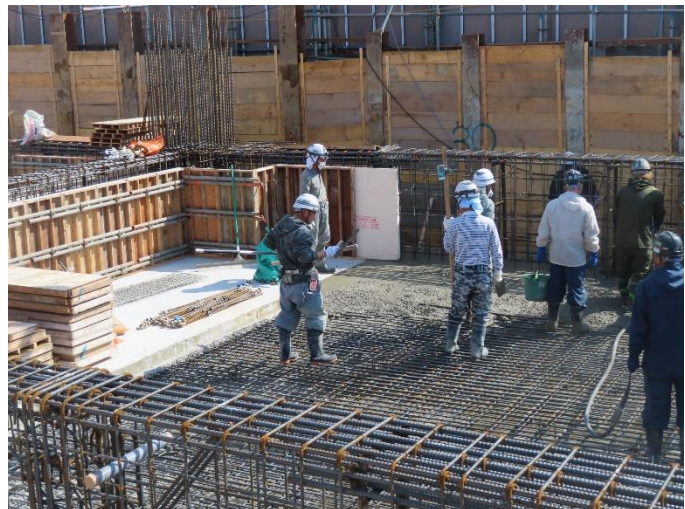
基礎の配筋および耐圧盤の打設を行いました。コンクリートの量が多い場合2回に分けて打設しています。右の写真の白く写っている部分が別の日に打設したコンクリートです。

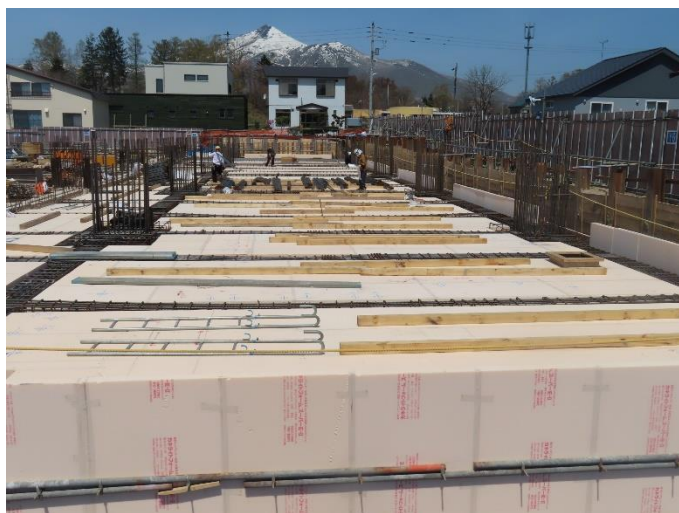
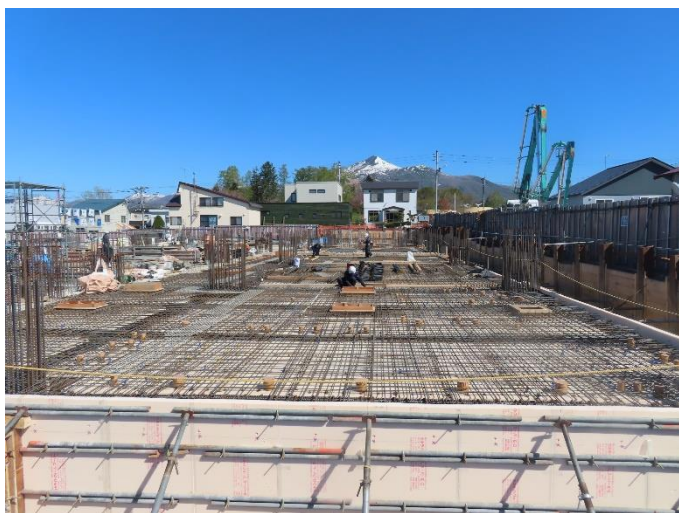
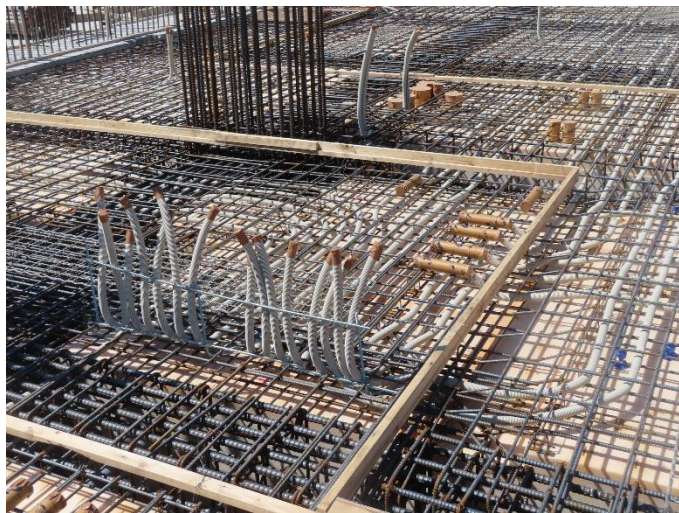
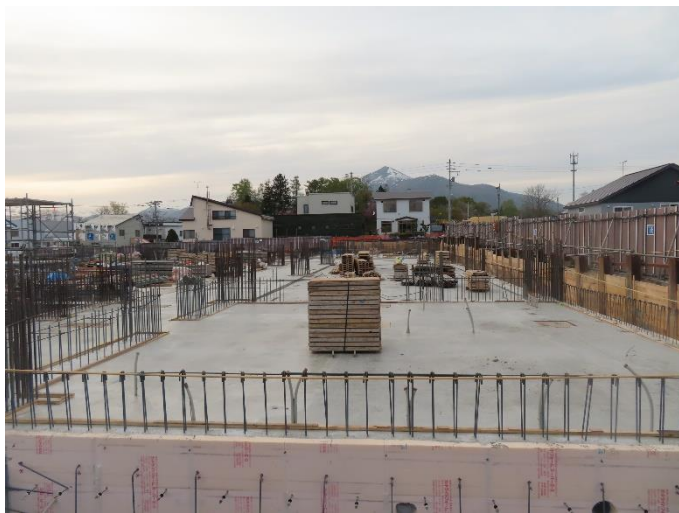
1階のスラブ配筋(床)、配管の取付およびコンクリートの打設を行いました。
