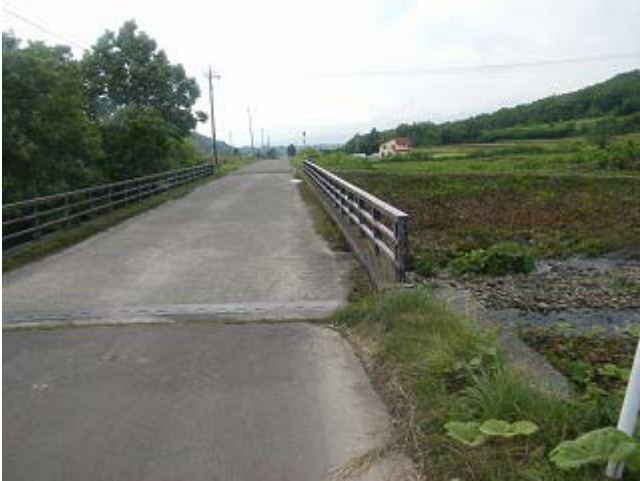
No.127

特記事項 落差無し。緩やかな流れ。

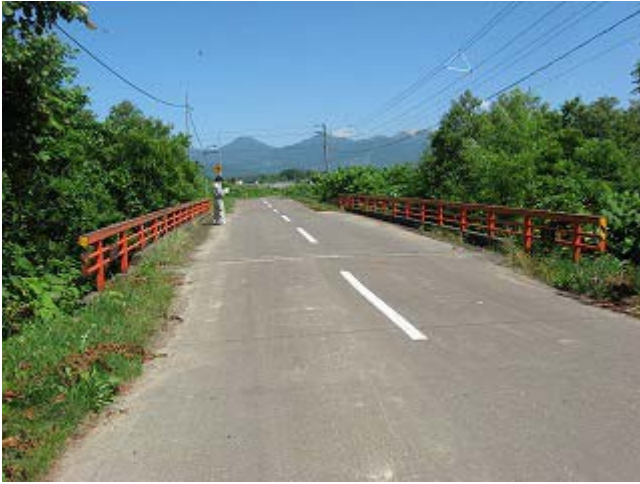
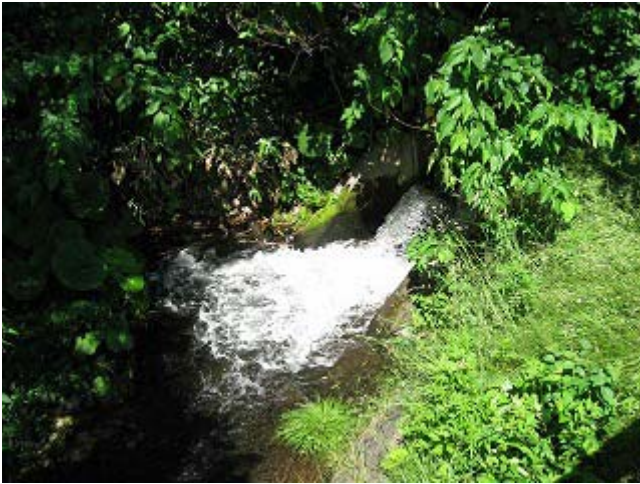
No.132

流れは緩い。用水路からの放流有り。研究会で挙げた No、309 と同じと考えられる。

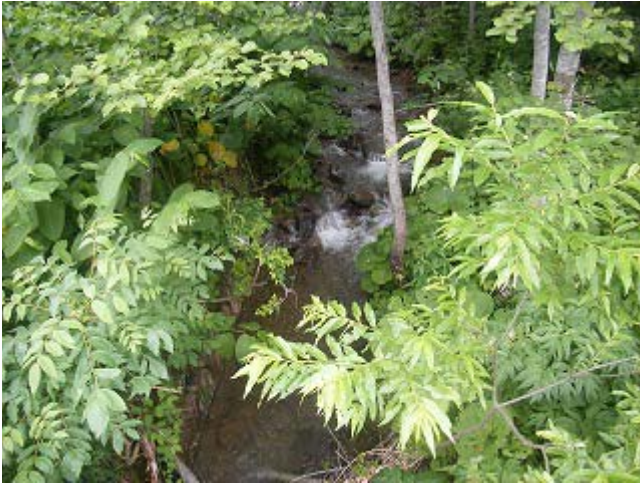
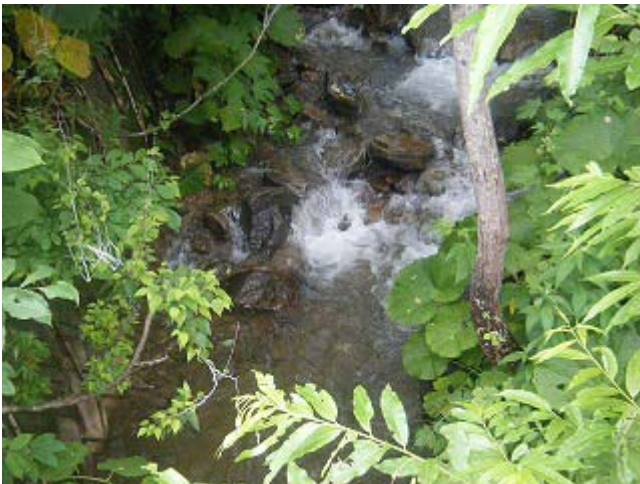
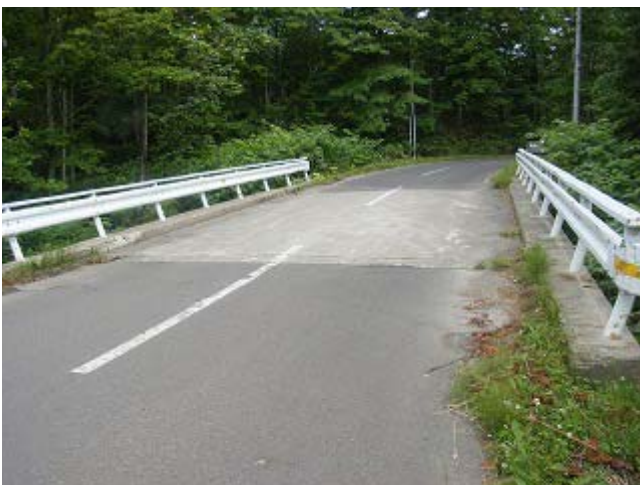
No.138

川幅3、4m程度 水量は多い。

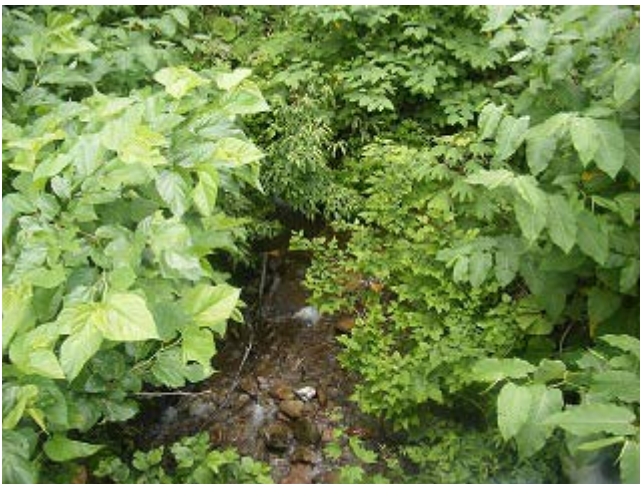
No.140

特記事項 上流側に滝のような落差があると考えられる。下流側にも。ただしともに 10～20cm 程度の落差。木で視認できない。

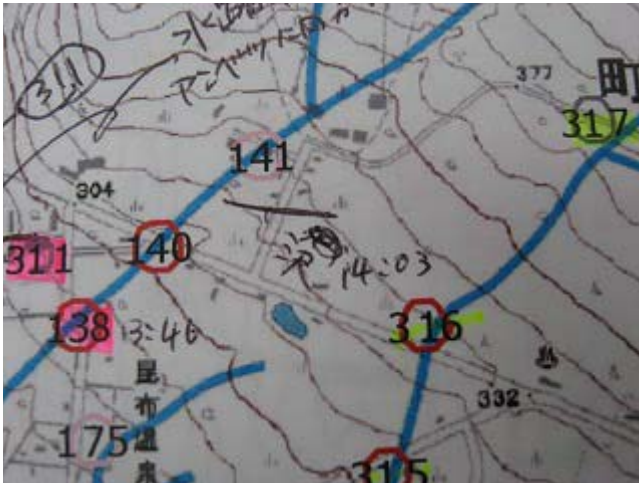
No.140 付近

140と141の間に橋があり、河川が流れる。やや傾斜がある。

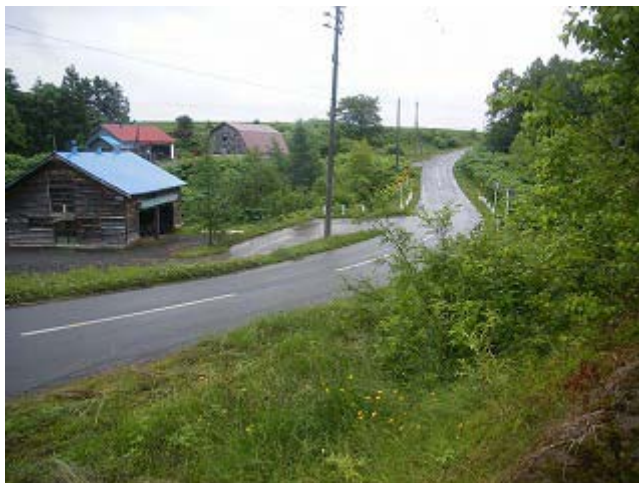
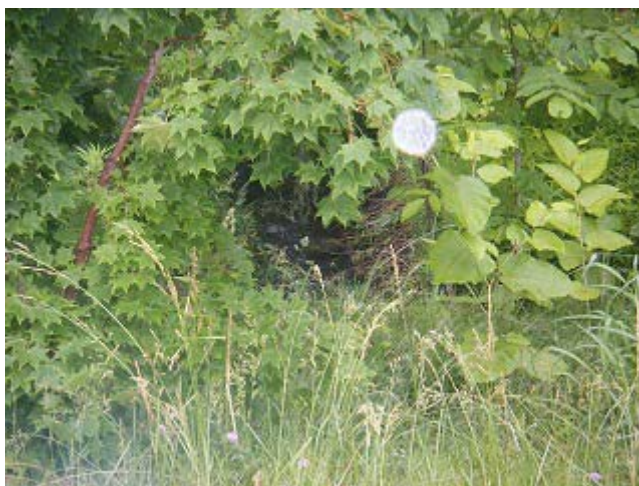
No.143

河川名 八巻の沢川
住所 曾我（滝台集会所付近）
特記事項 上流側に 30cm ほどの落差有り。

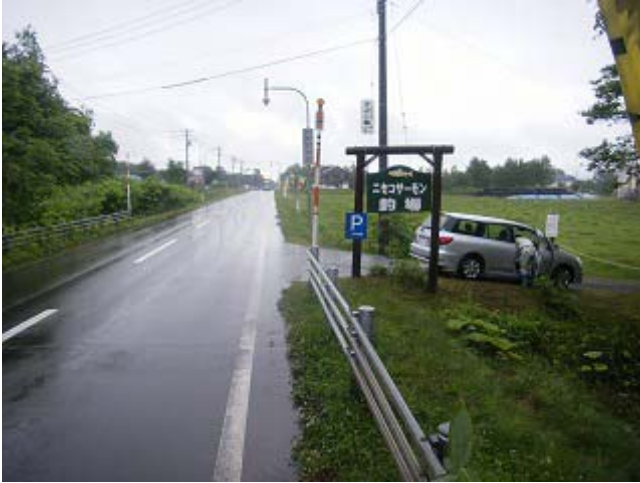
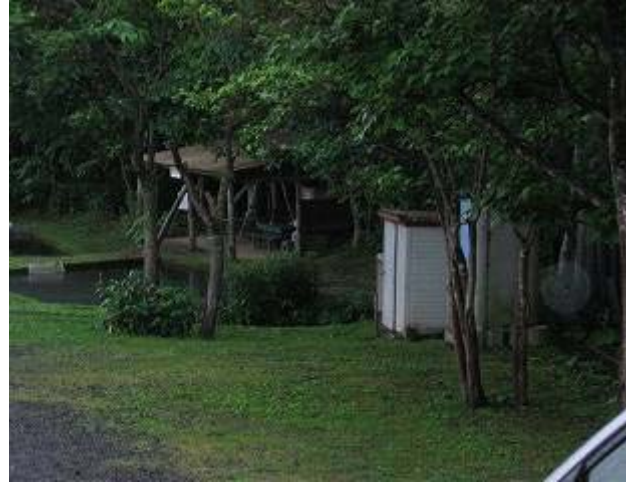
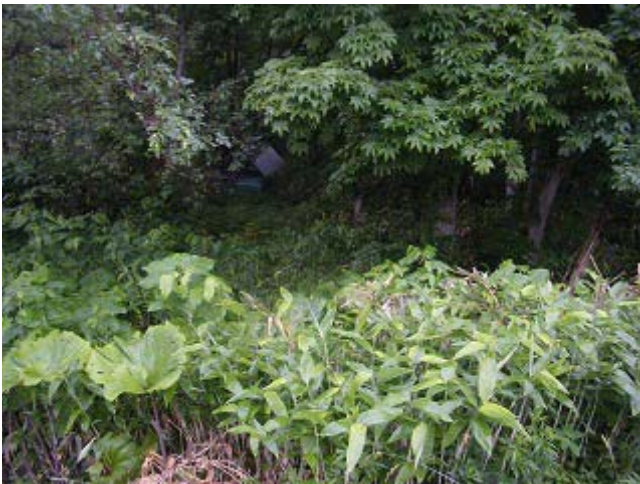
No.144

実証実験 No.6 の箇所。私有地。

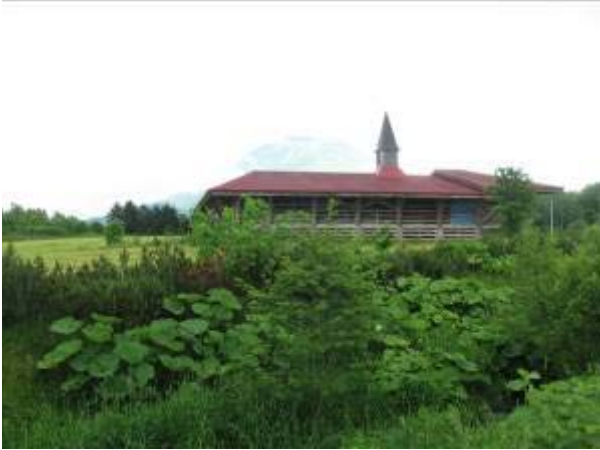
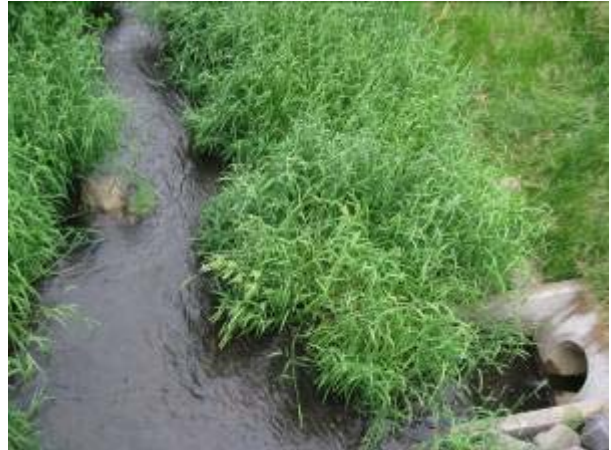
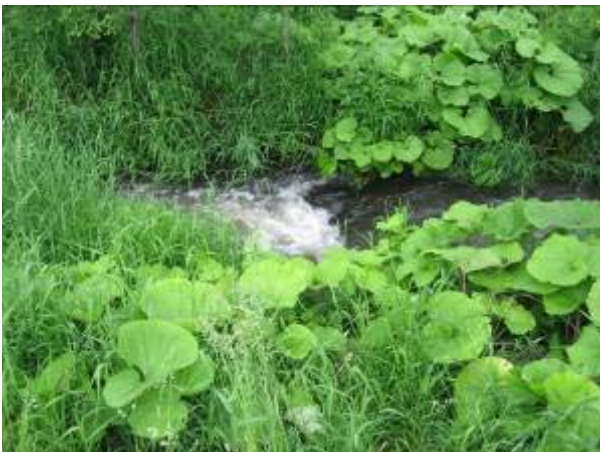
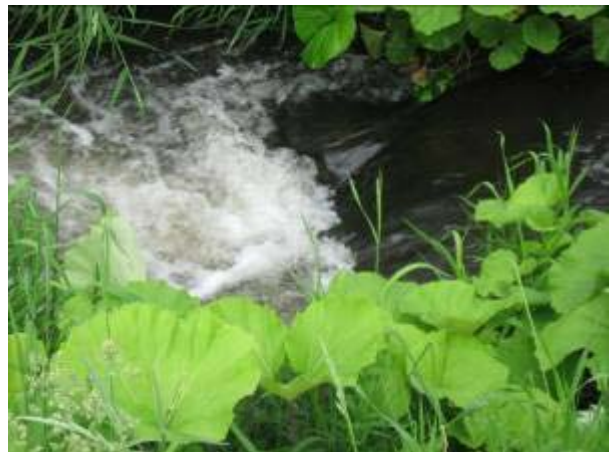
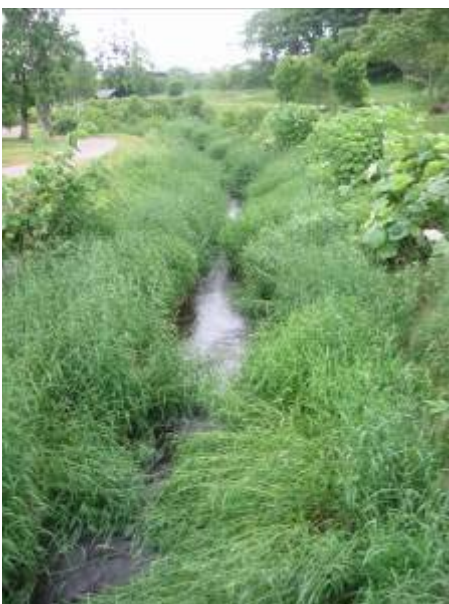
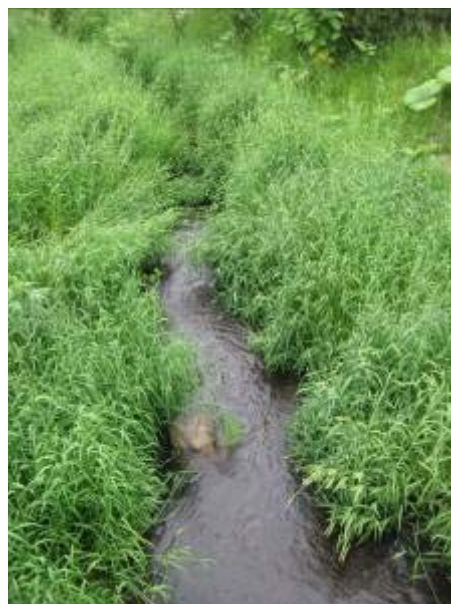
No.152

実証実験 No.8 の箇所。

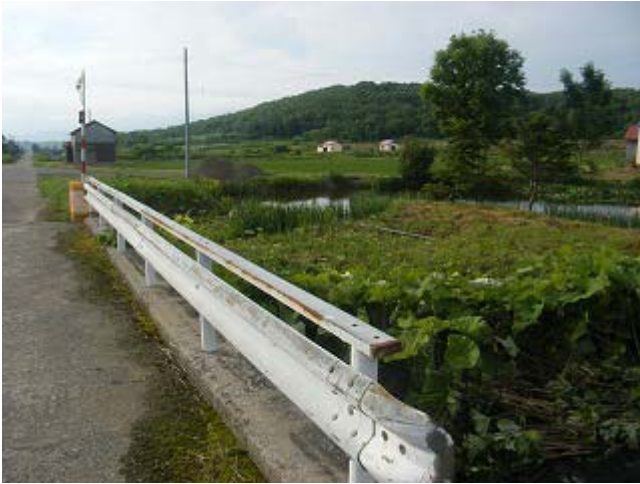
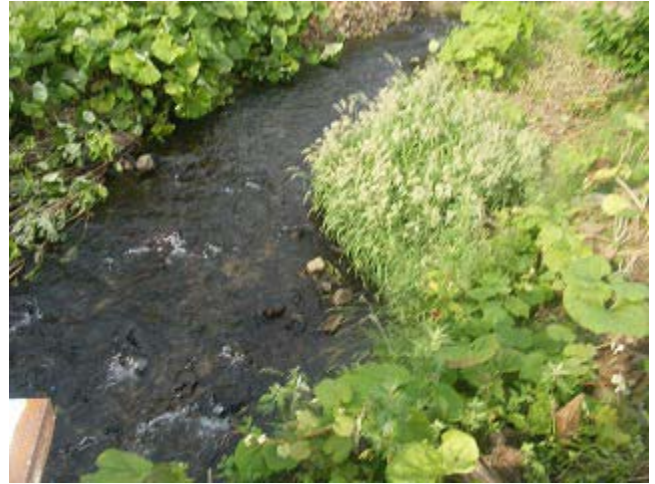
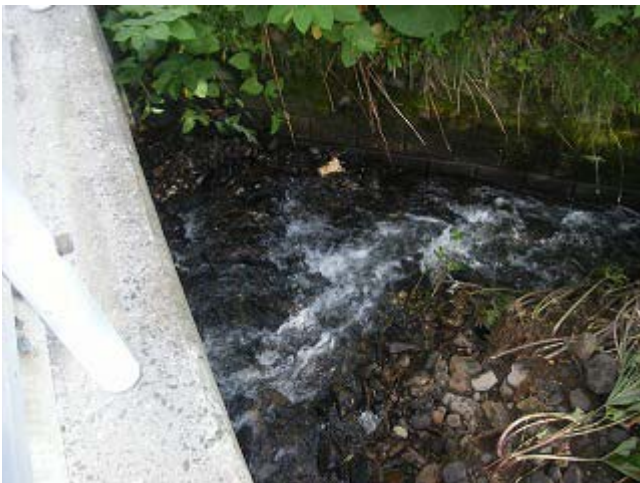
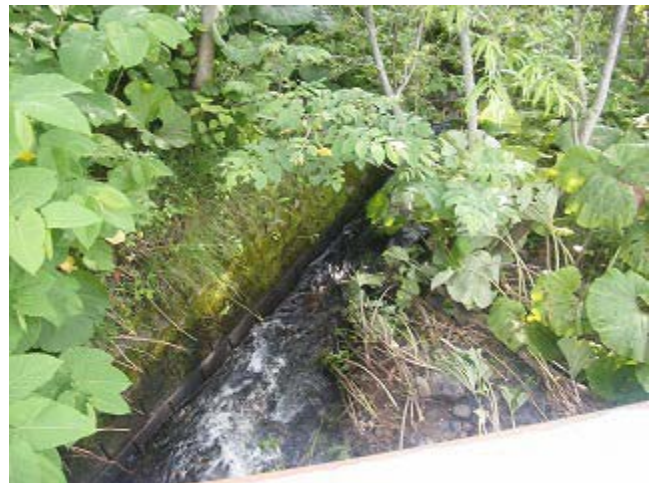
No.165

実証実験 No.11 の箇所。

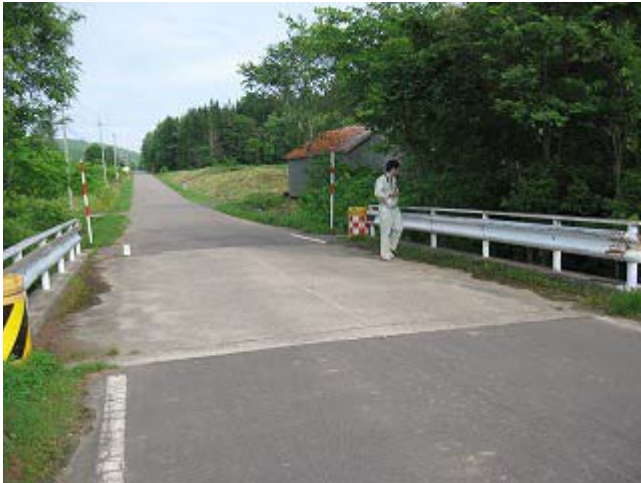
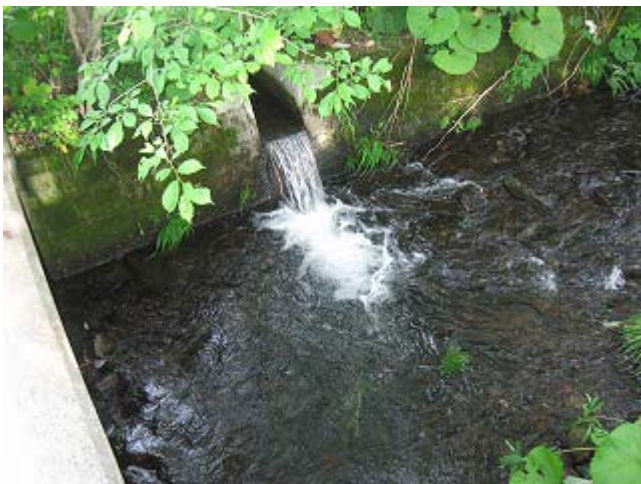
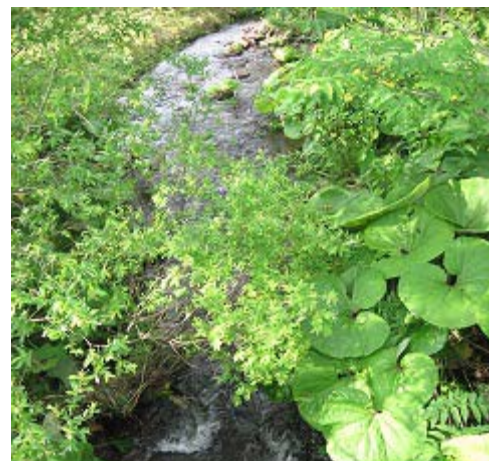
No.166

用水路が、16号川の右岸から排水している。河川は段差無し。平坦な河床。

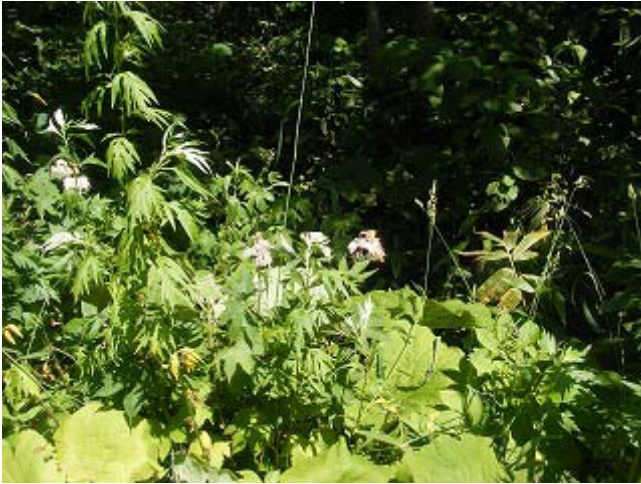
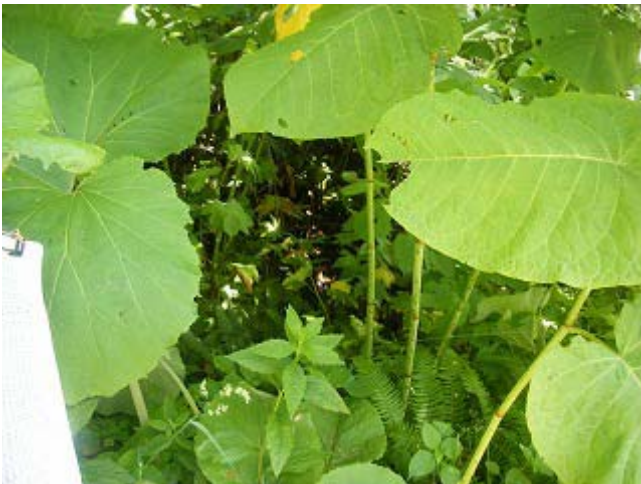
No.167

実証実験 No.12 の箇所か。奥は私有地と考えられる。水はあるが傾斜が緩く、水量が少ない。

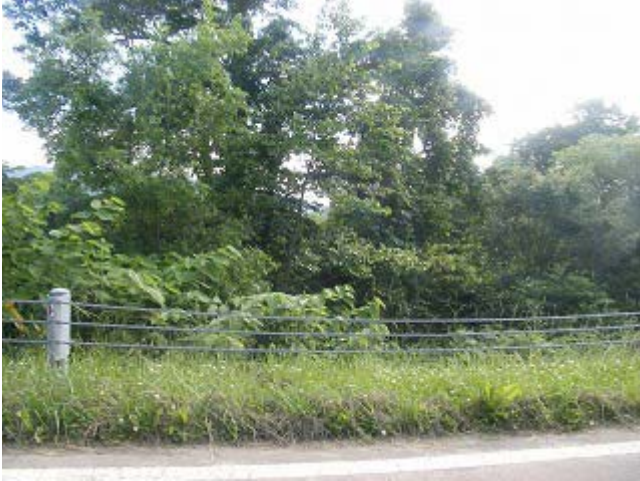
No.170

河川名 軌道川
住所 近藤（東バス停付近）
特記事項 水音なし。

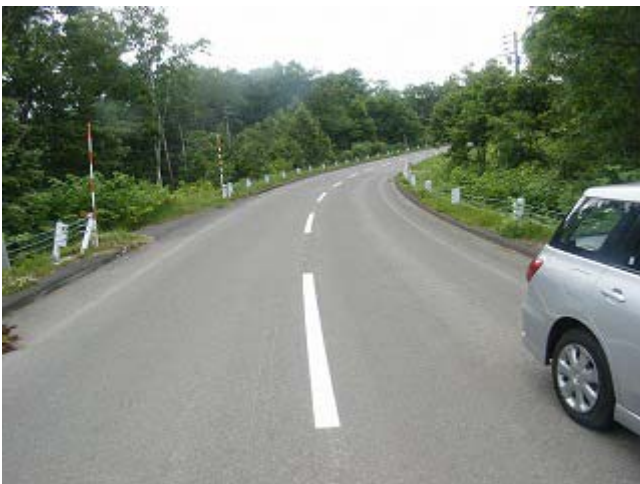
河川名 鈴木の沢川
住所 ニセコ
特記事項 流れが視認できない。

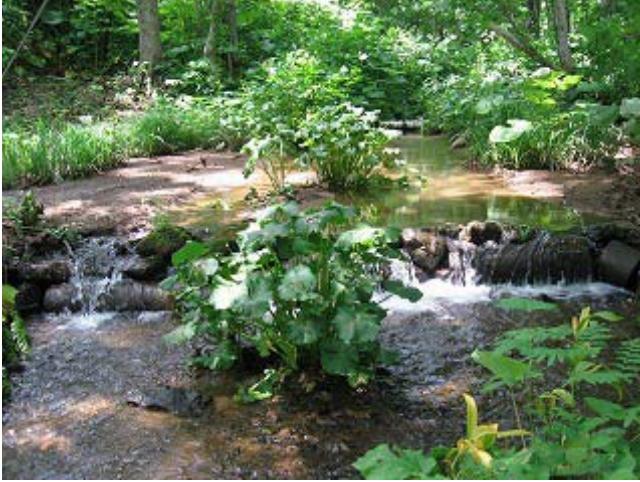
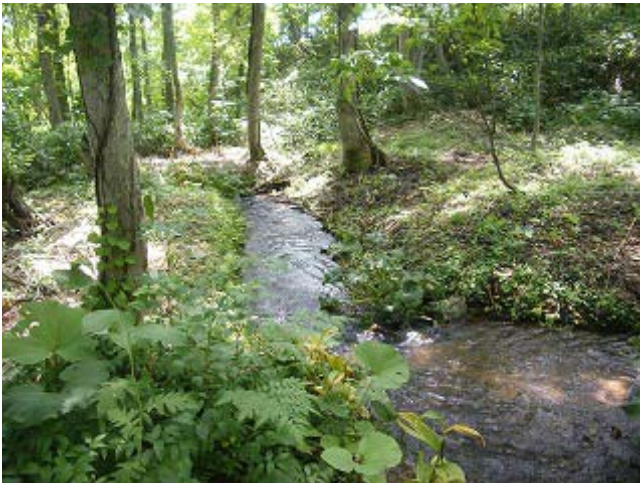
No.179

敷地内を流れる川。上流側に15cm程度の落差あり。全体的に流れは緩い。

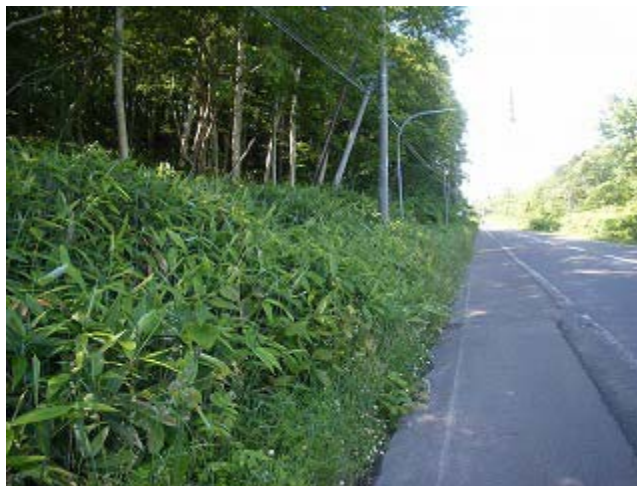
No.182

5号線沿いからは樹木で河川が視認できなかった

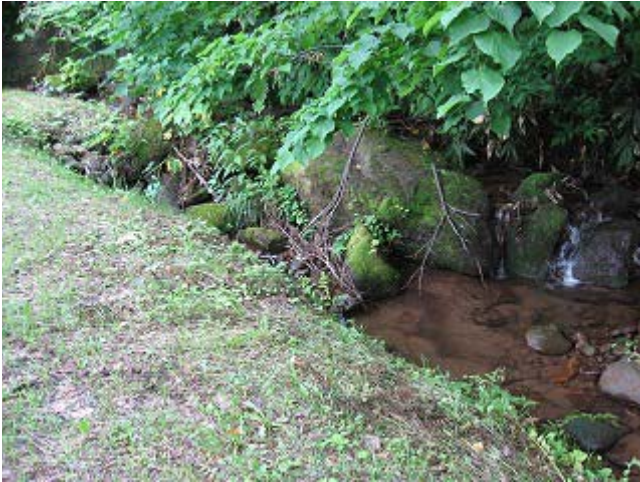
No.183

実証実験 No.1 の箇所。前は流量と落差がないこと、自然河川であることから除外された。

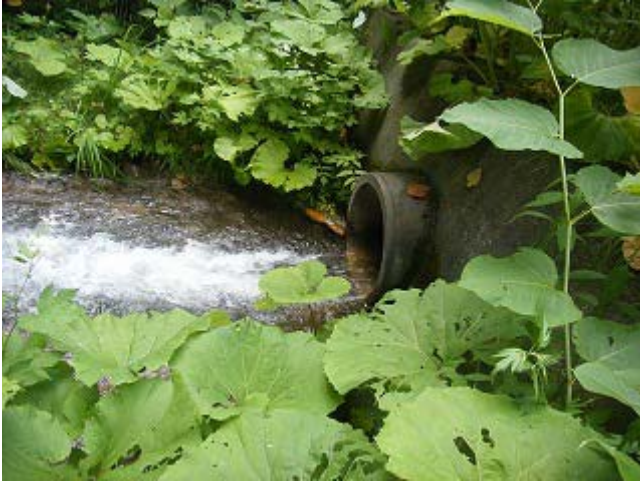
No.184 付近

特記事項 道路を横切る形で用水路が流れている。写真は下流側。

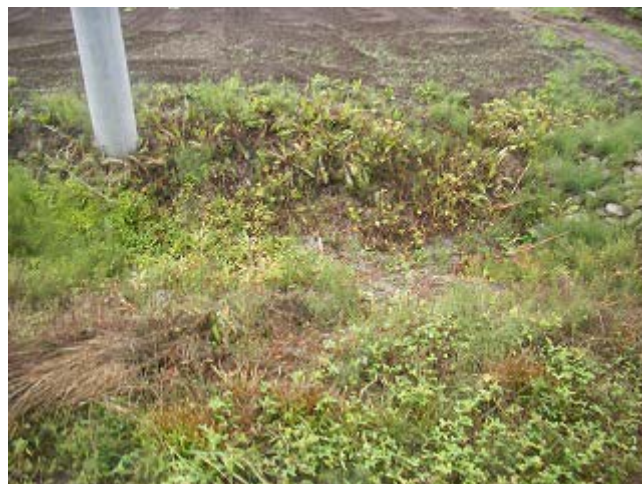
No.193

水音がしない。水はもともとあったか、少ない水量であると考えられる。設置候補からは除外。

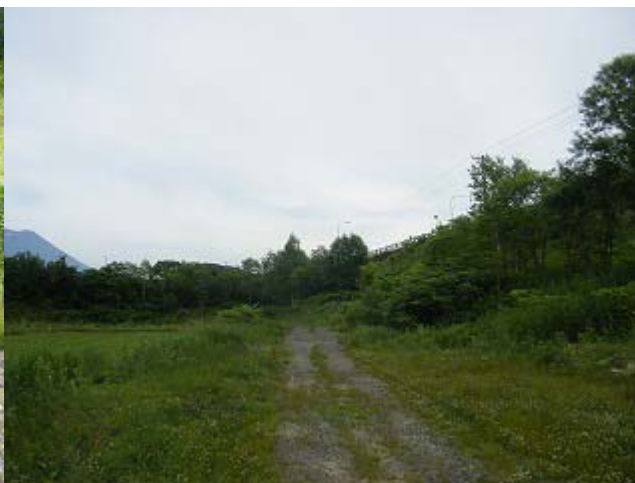
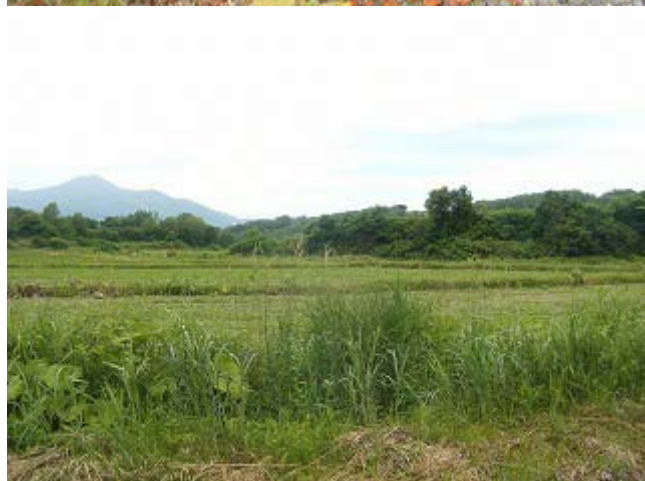
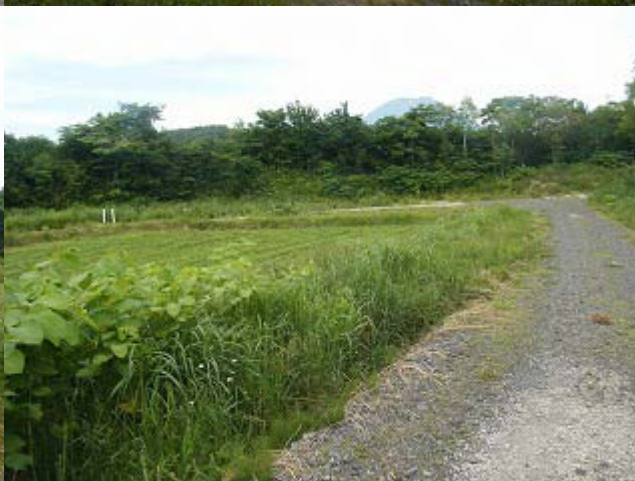
No.201

特記事項 流れが確認できなかった。

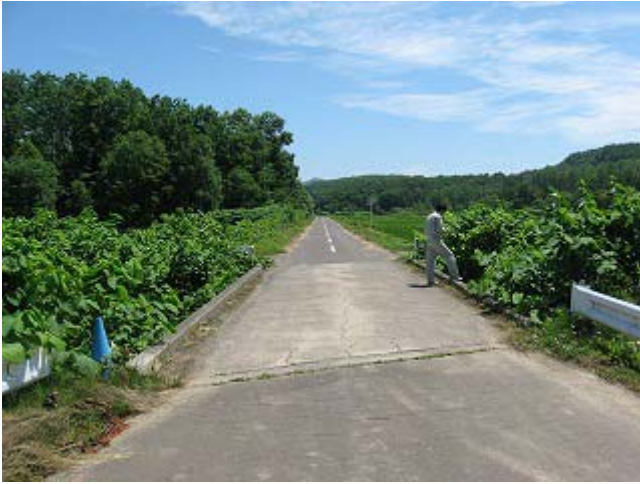
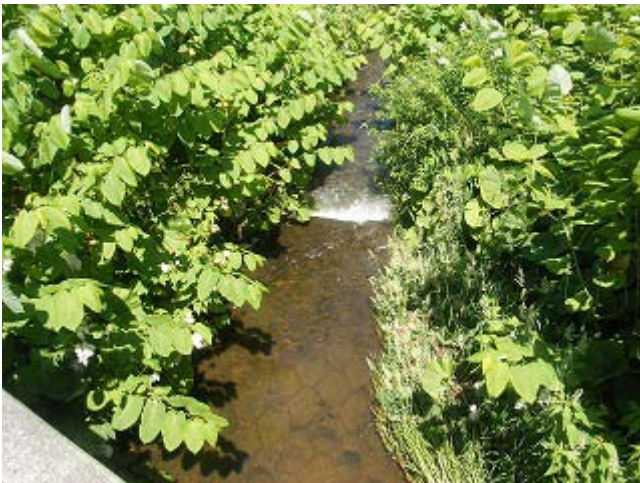
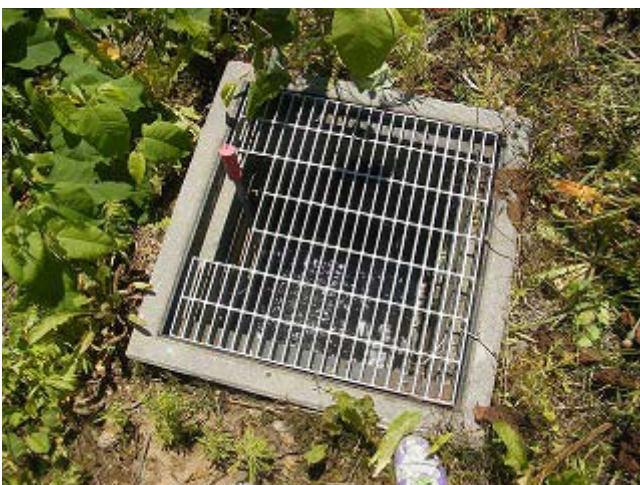
No.216

川は緩やかで、やや段差有り。

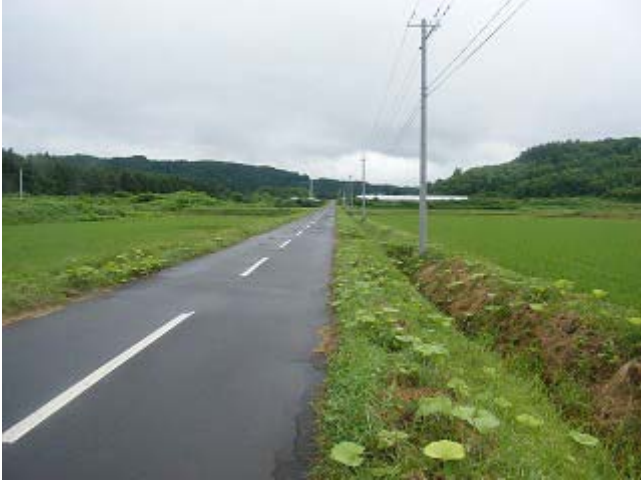
No.226

道路の両側に用水路があるが、水はほとんど流れていない。

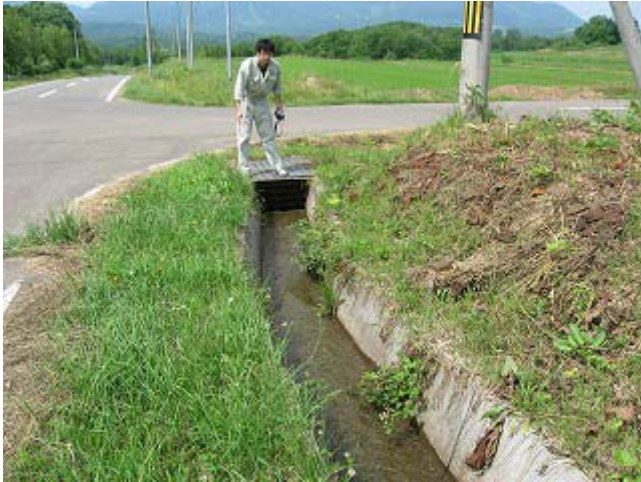
No.231

用水路全体では高低差有り。

水路の最後の部分で落差有。(h=1m、水深7cm、幅約90cm)

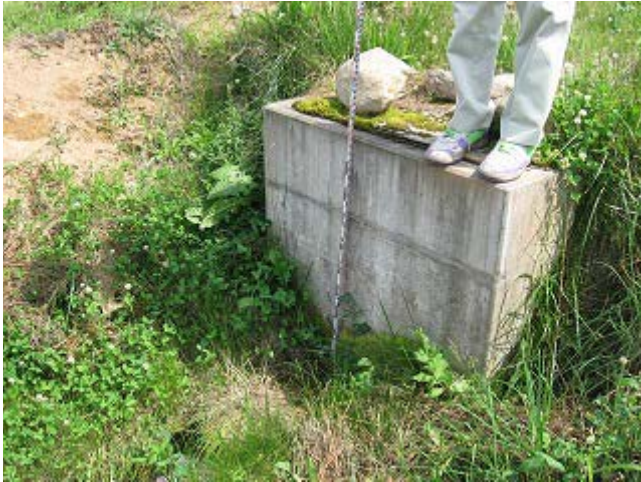
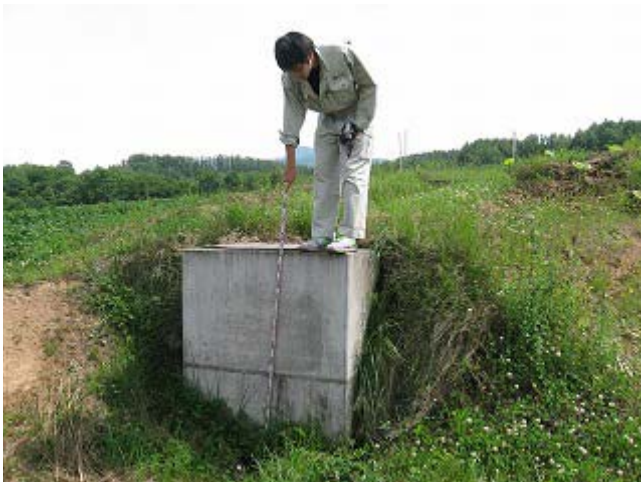
No.232

用水路名 宮田取水口
住所 西富（みずほバス亭の西）
特記事項 用水路の途中に落差有り。水深 10cm程度。

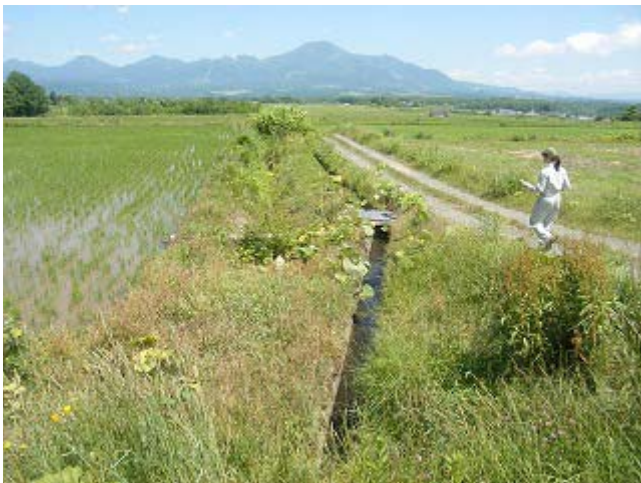
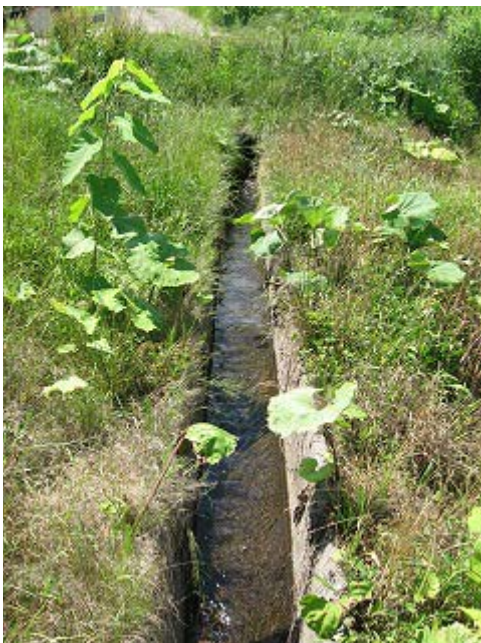
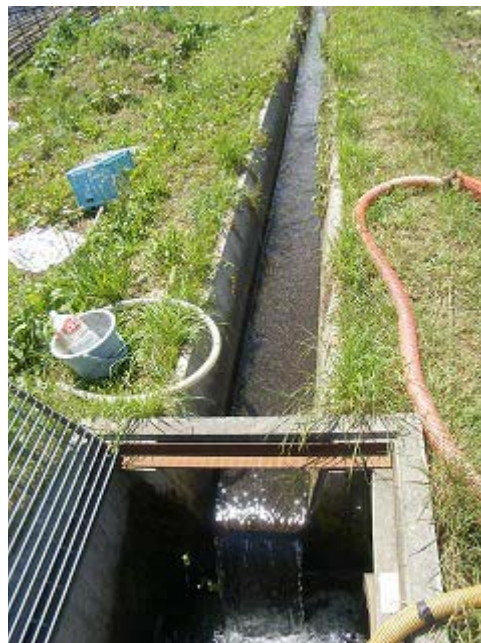
No.236

1箇所、落差があった。

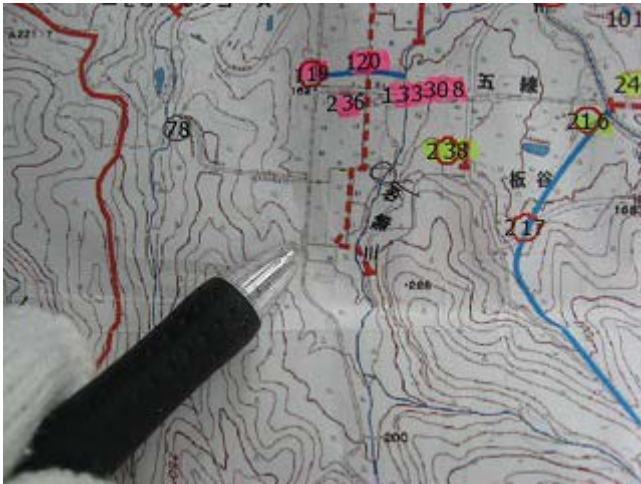
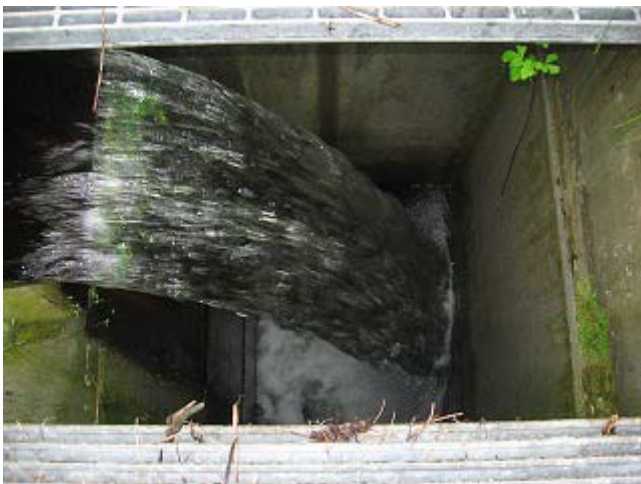
No.236 付近

特記事項 用水路の途中に5m程度の落差がある。水量多い。ただし周辺に需要施設は無く、設置には回収が必要と考えられる。

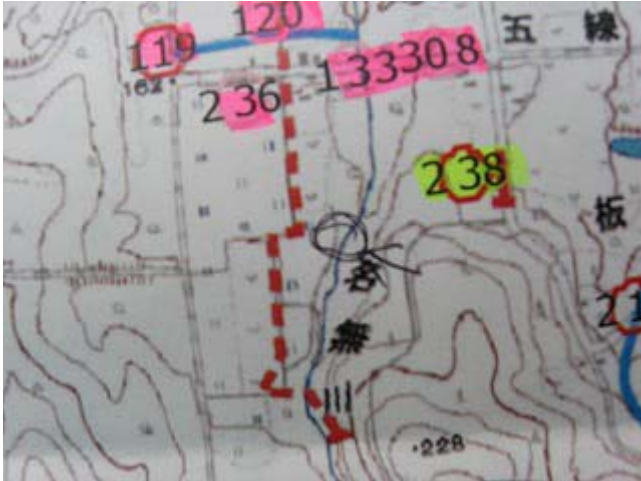
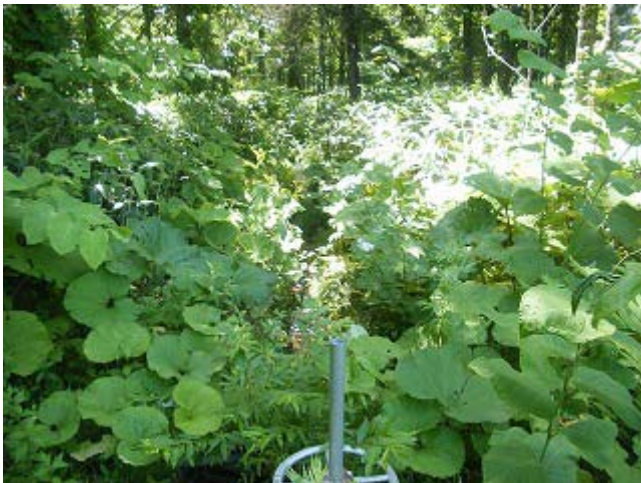
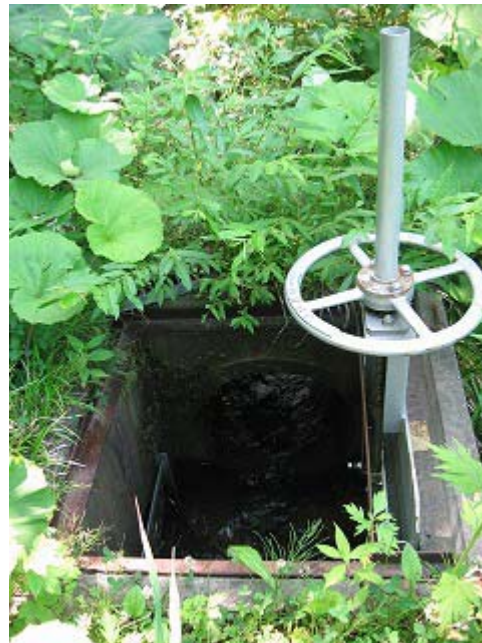
No.236 付近

草が生い茂っている。名無川からの取水口と考えられる。
