総評

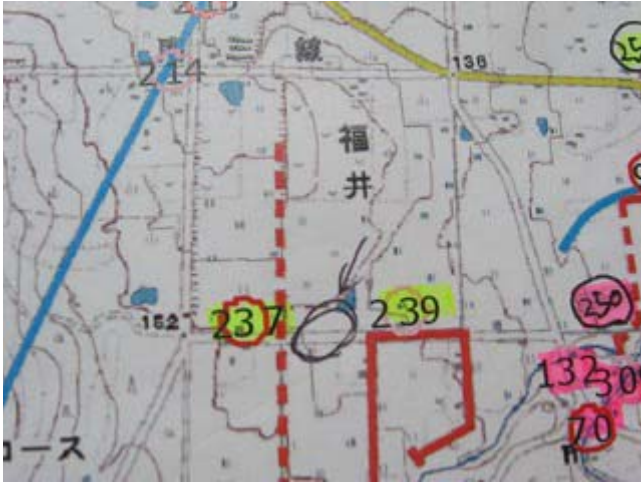
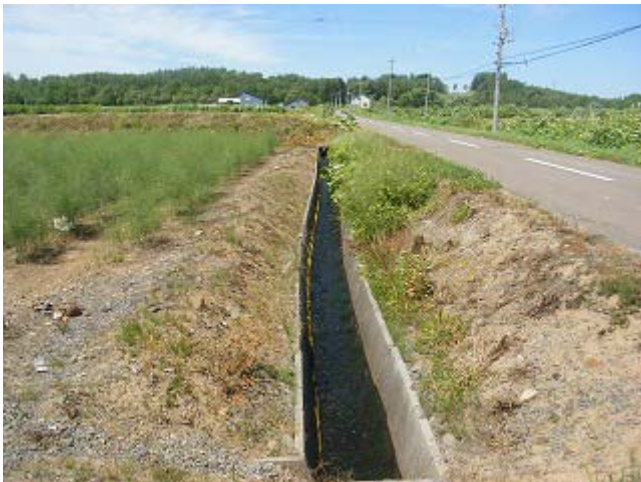
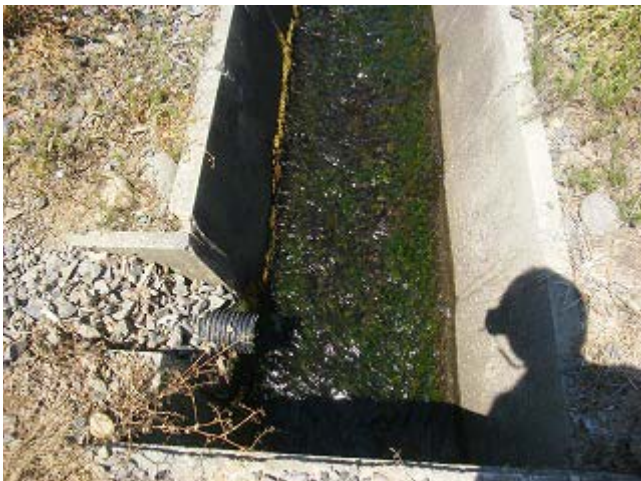
No.237と239の間

特記事項 落差はない。

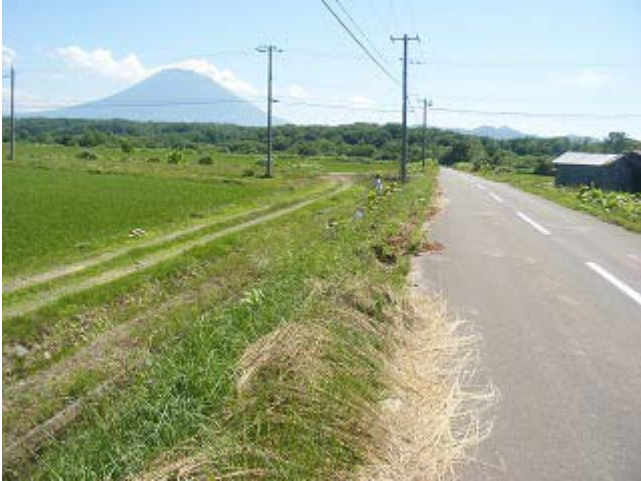
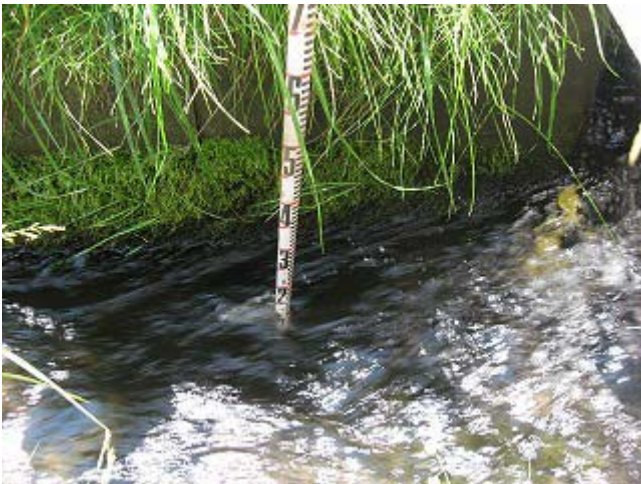
No.239

落差 15cm、幅約 80cm の水路。

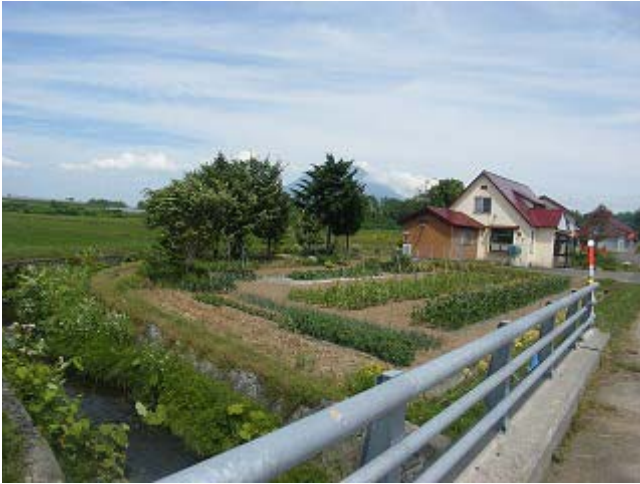
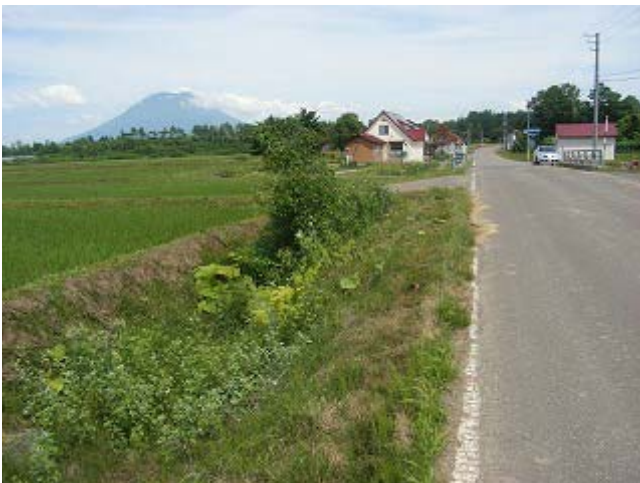
No.241

橋の付近に取水口あり。用水路には水が流れていないか、あっても少量。

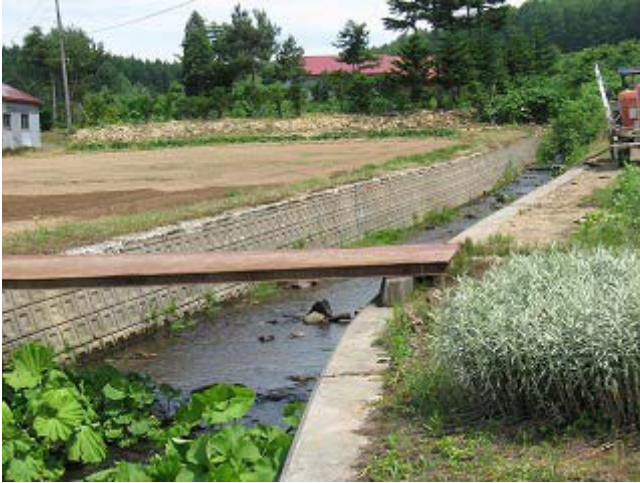
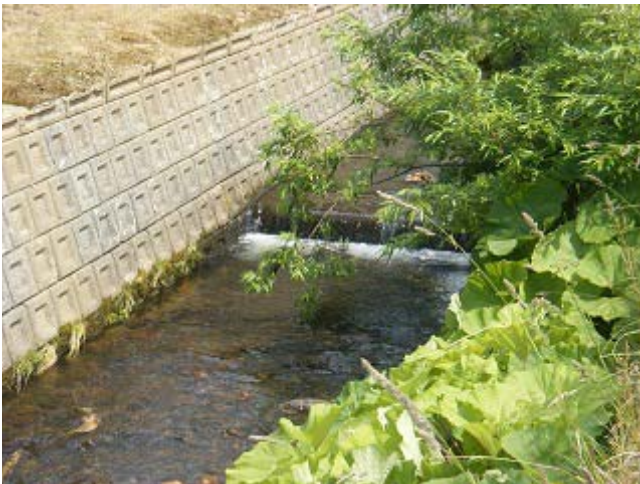
No.242

20cm～30cm の落差が二つ有。

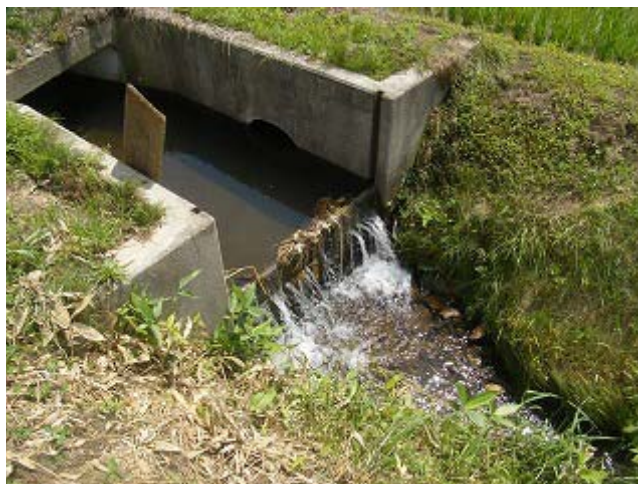
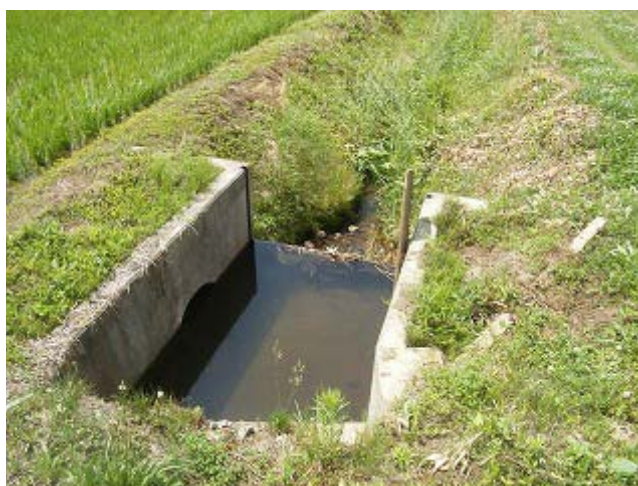
No.243

用水路名 大場(勇)取水口
住所 黒川 (黒川集会所の北側)
特記事項 写真にあるような落差あり。

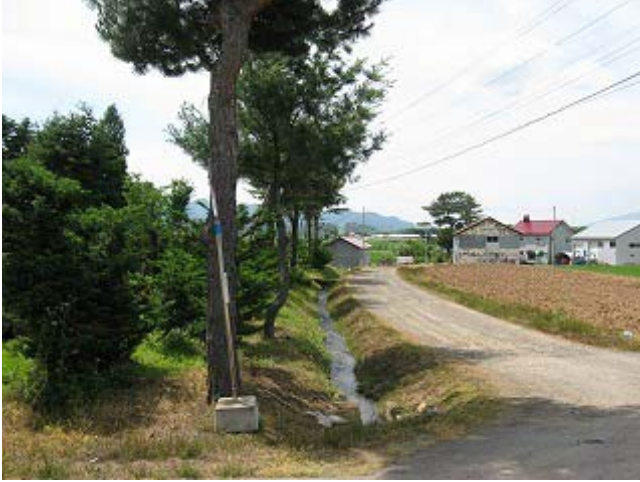
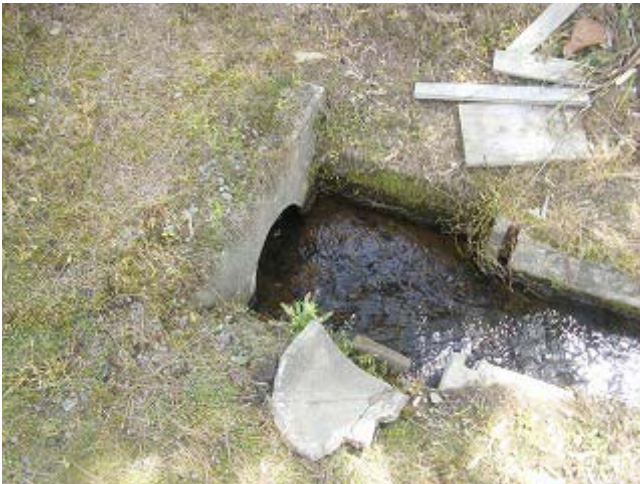
No.247

落差は確認できない。

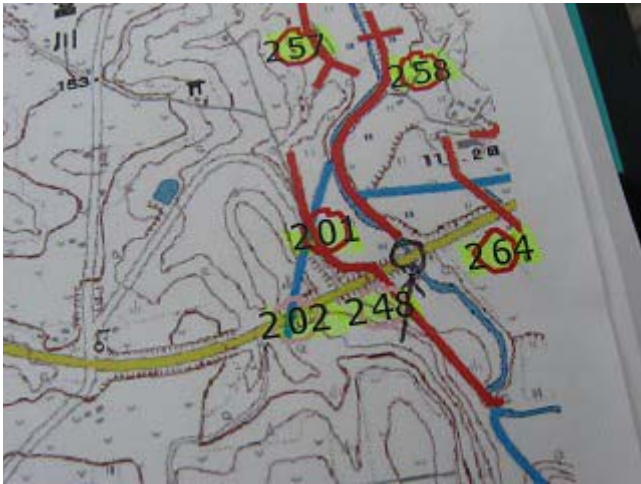
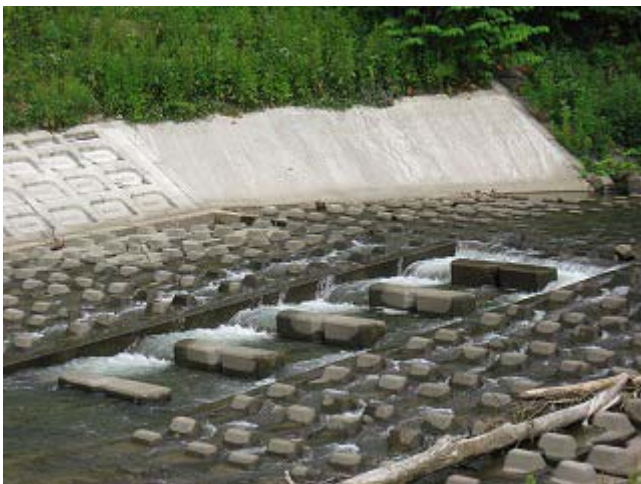
No.248 付近

特記事項 広い河原。川の途中に段差有り。

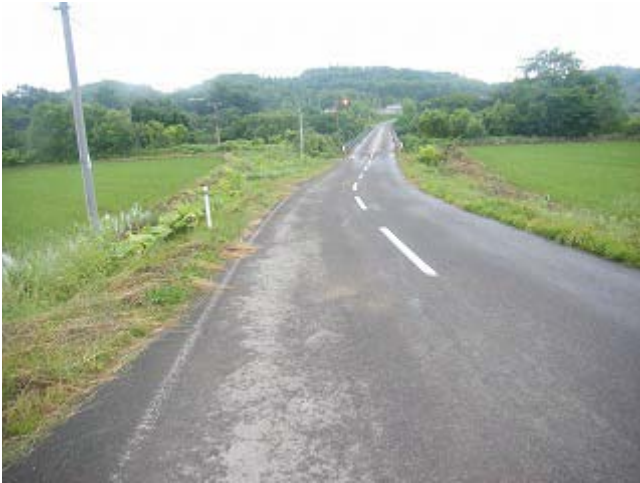
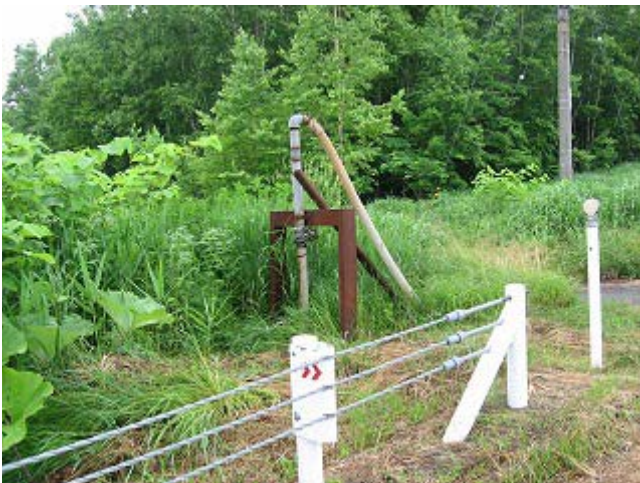
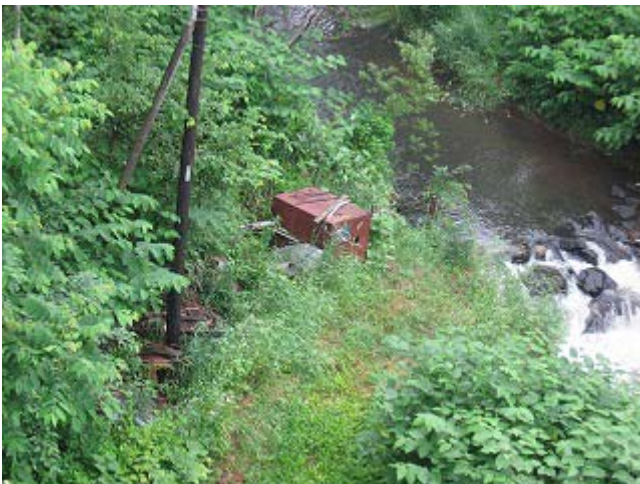
No.254、255

用水路名 大栗揚水機
住所 富川（ニセコ南西橋付近）
特記事項 水路はあるが、水が流れていない。

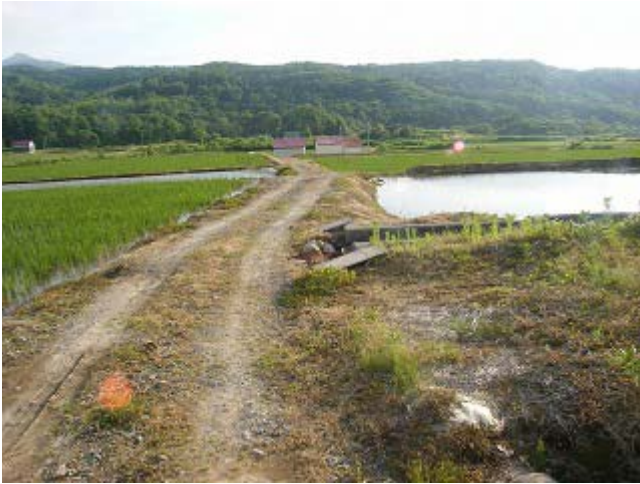
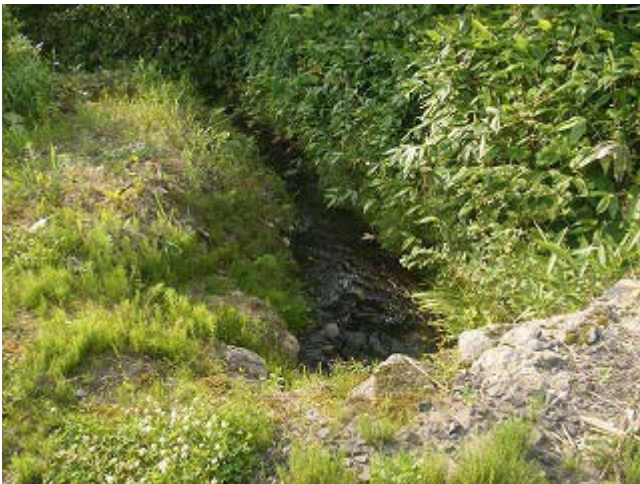
No.261

道路から離れた田の奥に、用水路が流れている。落差は確認できなかった。

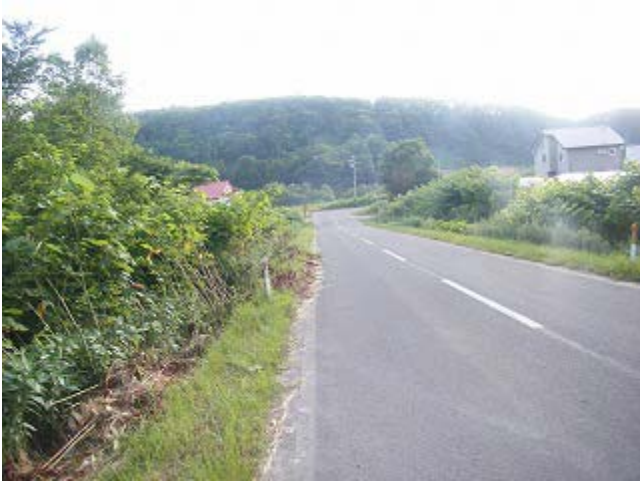
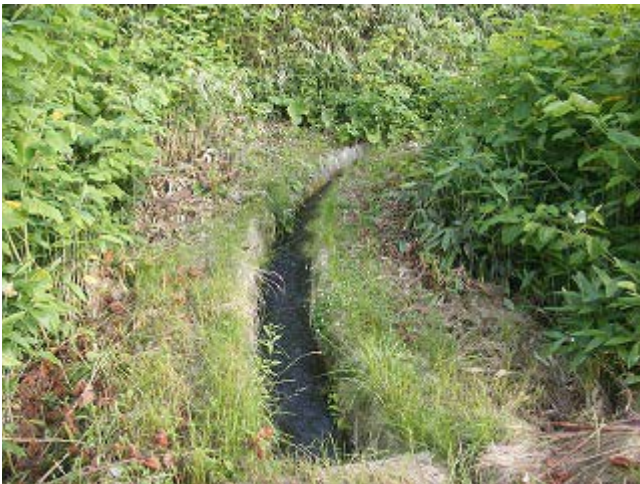
No.262

用水路名 佐藤取水口
住所 宮田 (ルベシベ三叉路バス停付近)
特記事項 用水路。落差は確認できなかった。

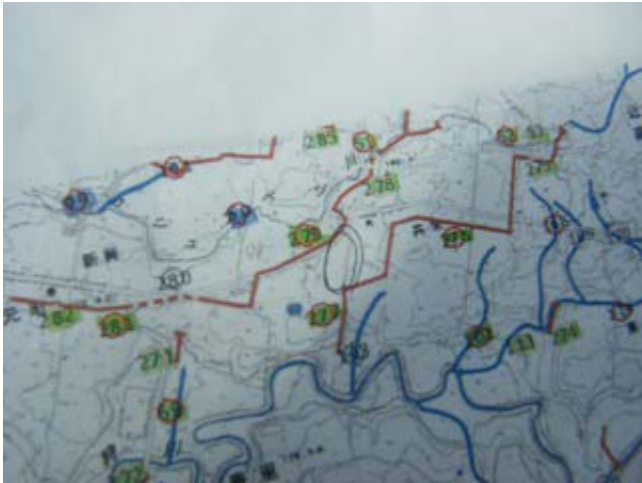
No.277 付近

特記事項 地図にない箇所に用水路あり。落差は確認できない。

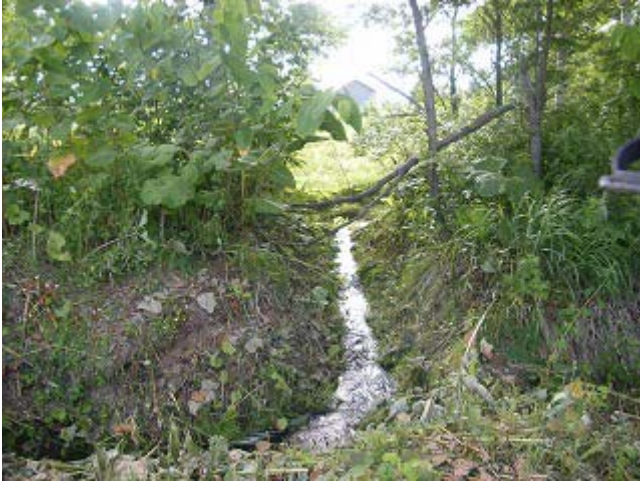
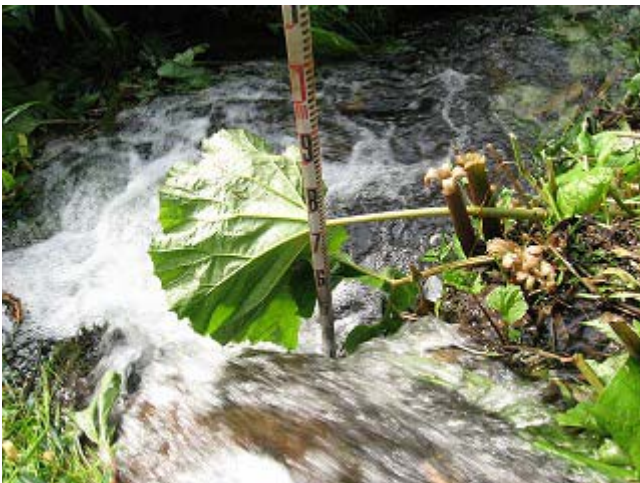
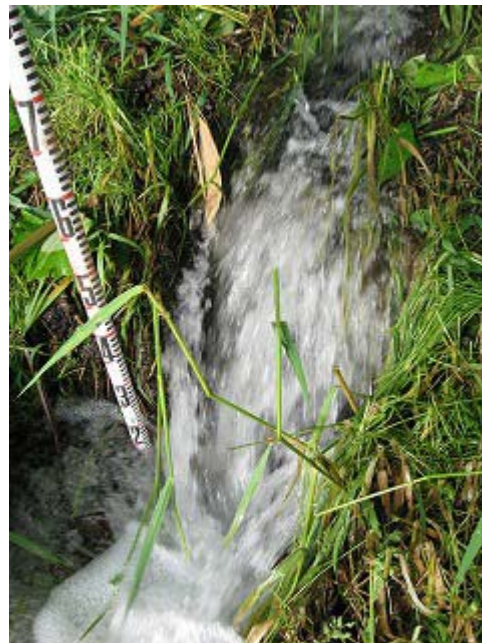
No.283

用水路の途中に 50cm 程度の落差あり。別の用水路(もしくは川)に放流している。

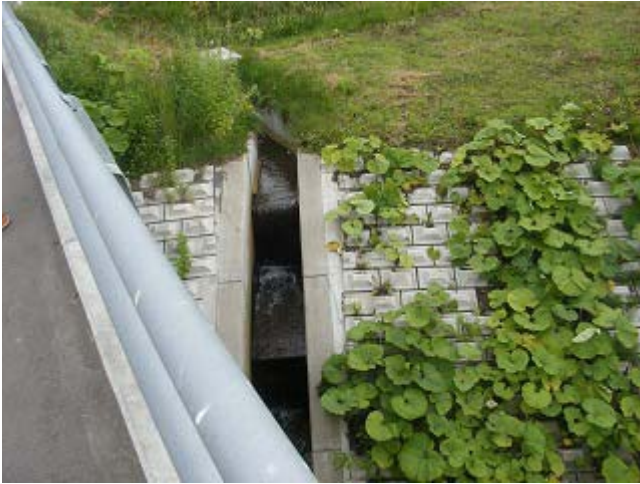
No.270

用水路の末端を真狩川に排水している。排水路は階段状で、 $h=120\text{cm}\times 3$ 段、幅 90cm、近くに街灯あり。

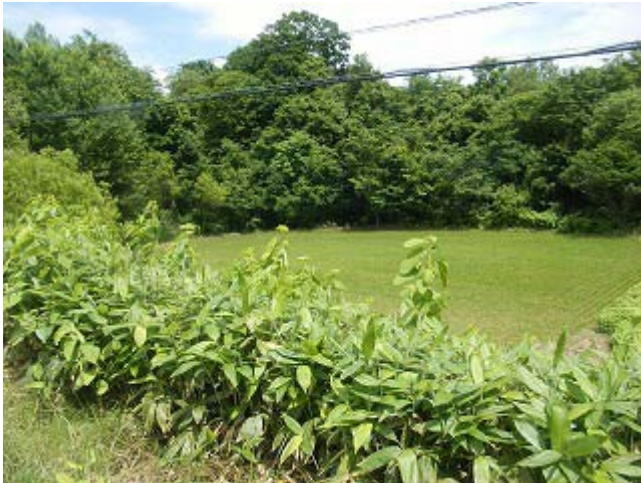
No.271

奥まで入っていくが視認できない。

道路から離れた田んぼの奥が用水路になっている可能性が高い

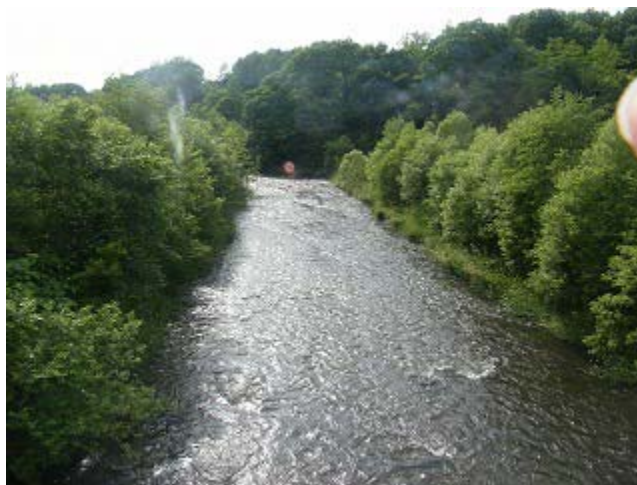
No.272

河川名 真狩川
住所 豊里（第一真狩川橋）
特記事項 民家の横に用水路有り。

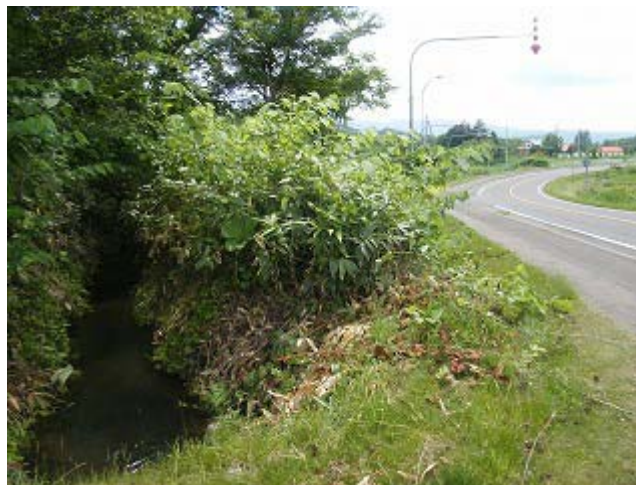
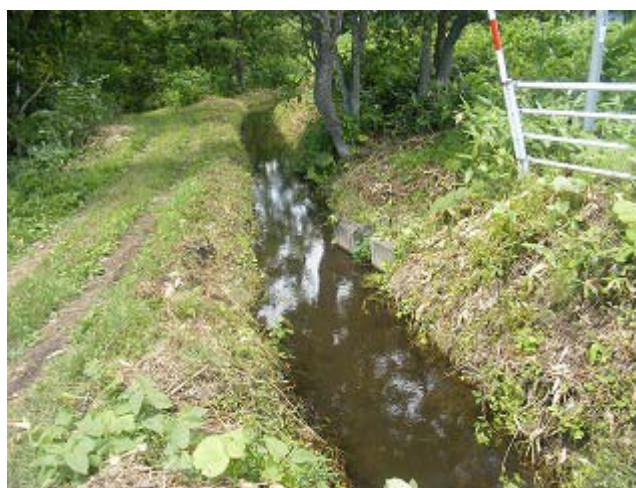
道路の南側に用水路がある。発電できるような落差はなかった。

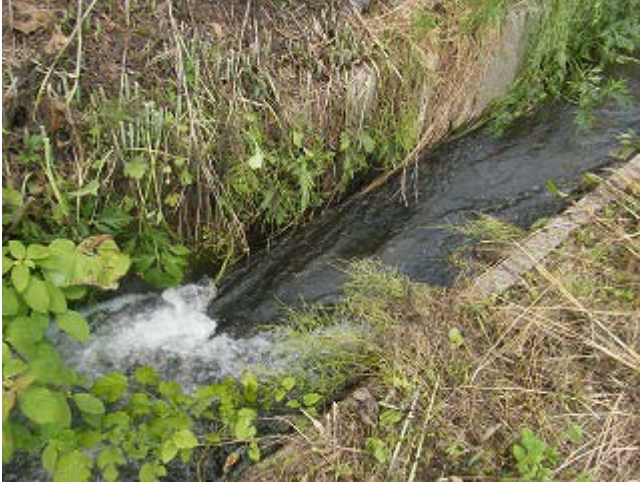
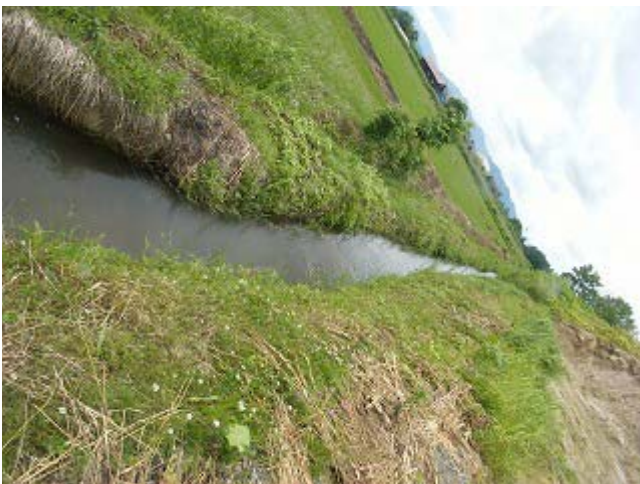
No.281

流量はやや少ない。水深 10cm 幅 30cm で約 15cm の落差。末端に若干の傾斜有

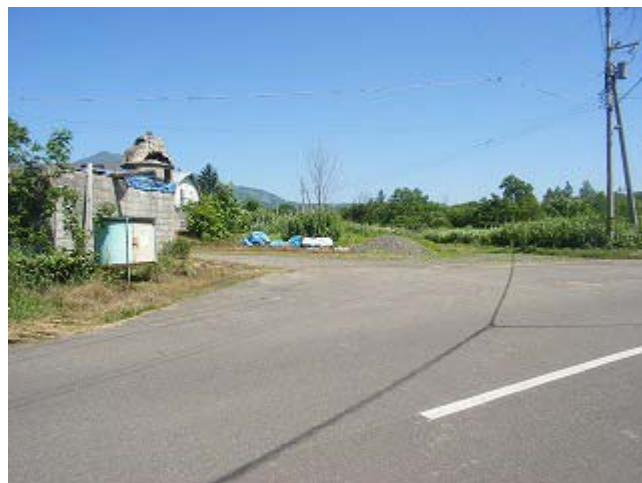
No.290

私有地の奥に用水路があると思われる。道路沿いからは水路が確認できなかった。

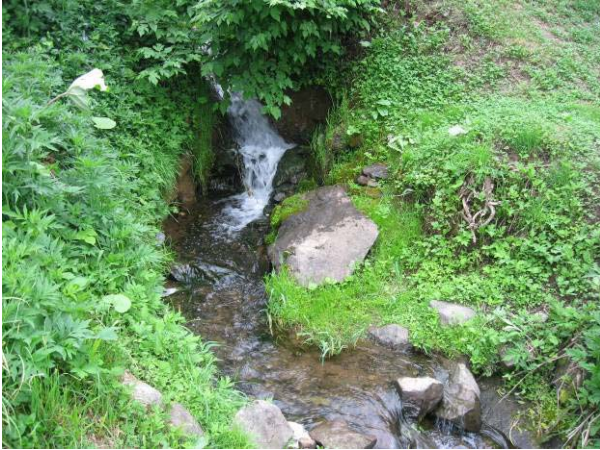
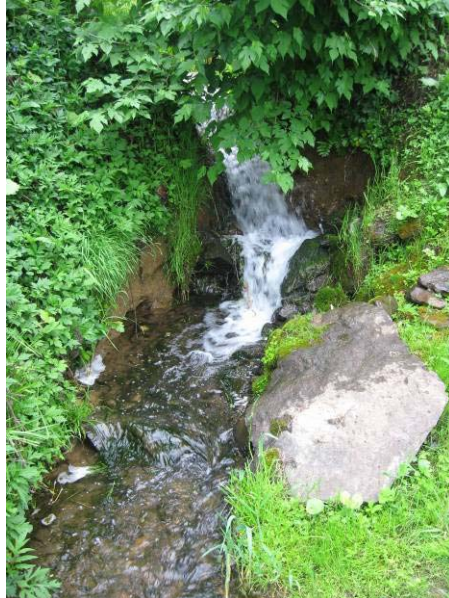
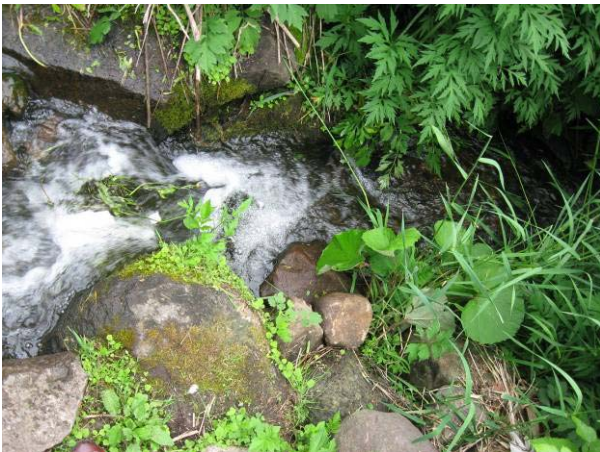
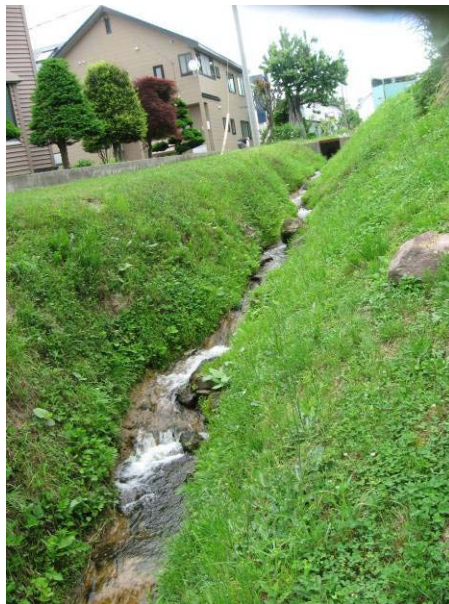
No.293

実証実験 No.14 の箇所。

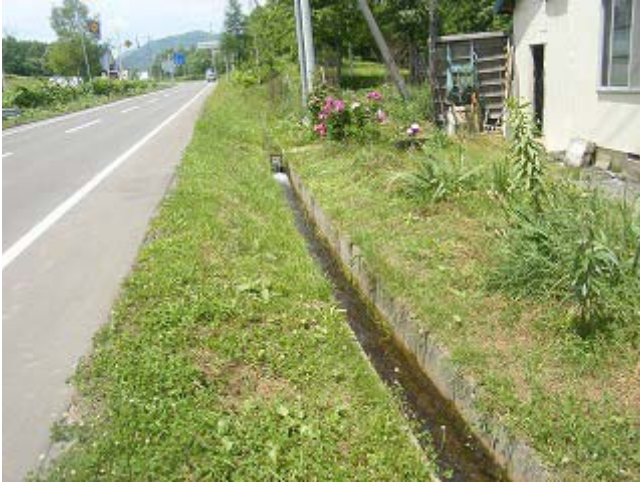
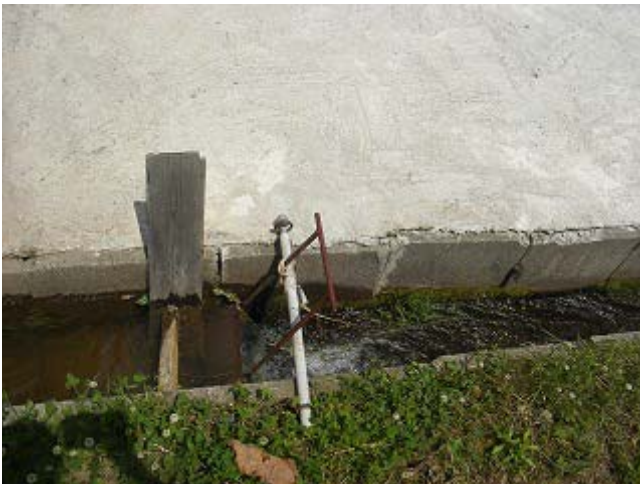
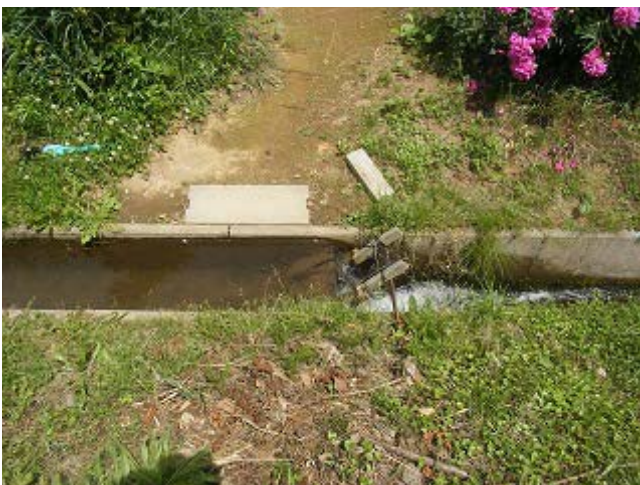
No.298

特記事項 階段状の落差(20cm 程度)あり。住民の方によると、昔は付近に水車があったとのこと。。

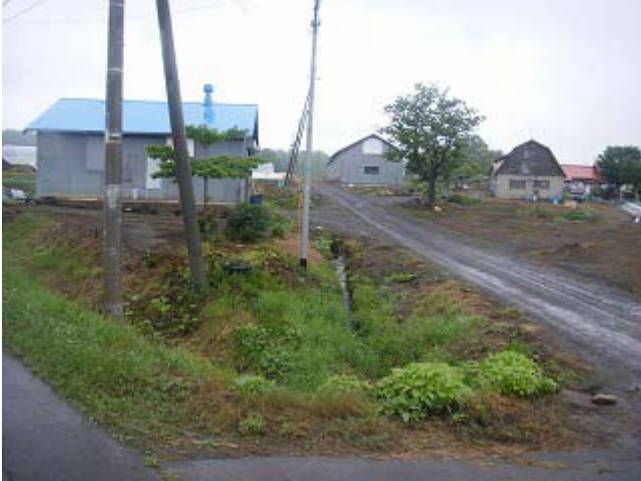
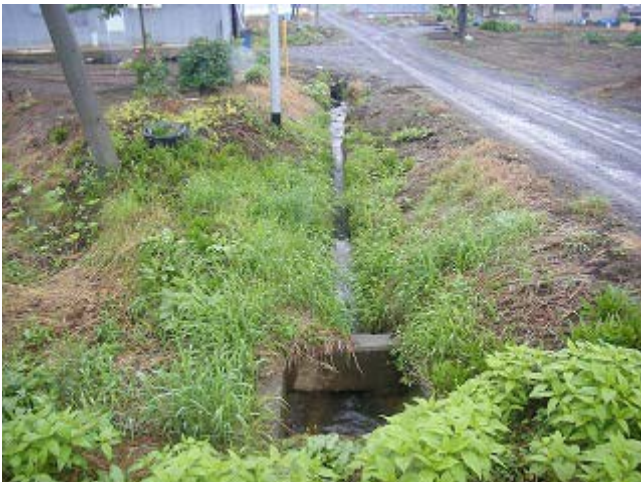
No.300

上流から末端まで取れば若干の高低差が見込める。

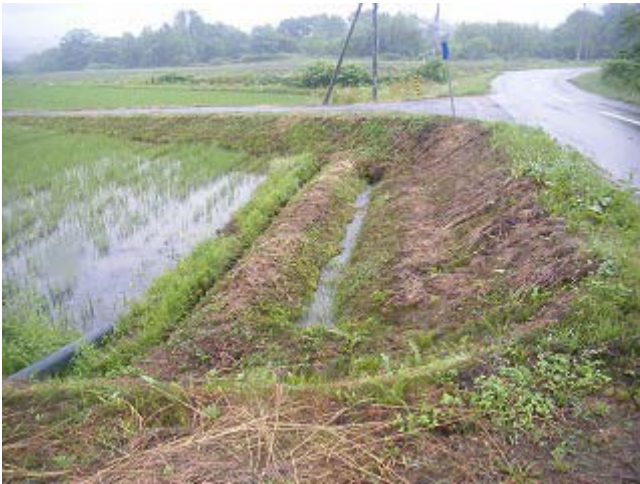
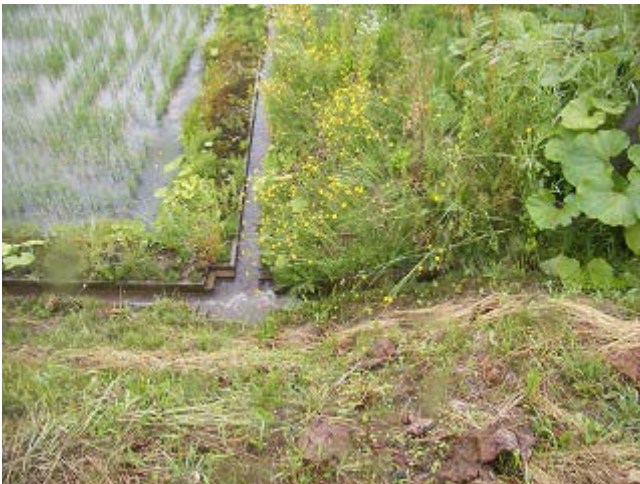
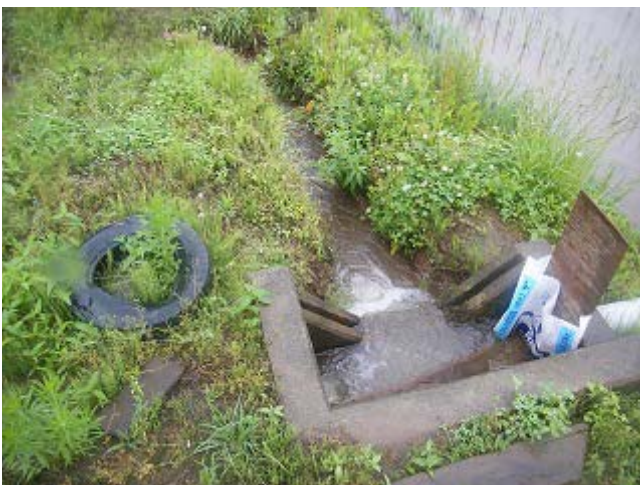
No.302

特記事項 300 から 302 まで用水路をみるが途中は緩やか。水量も少ない

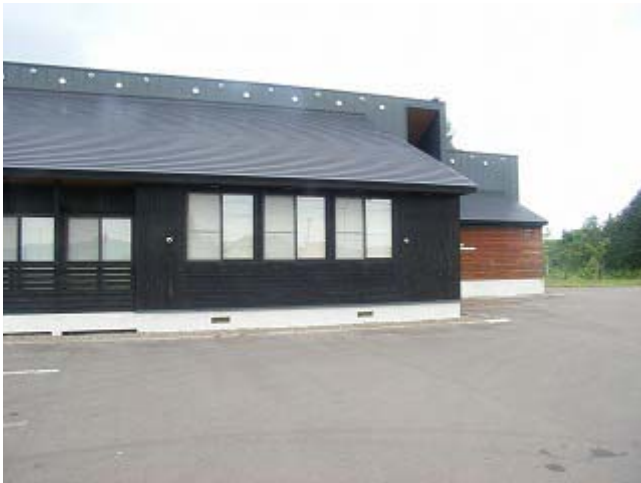
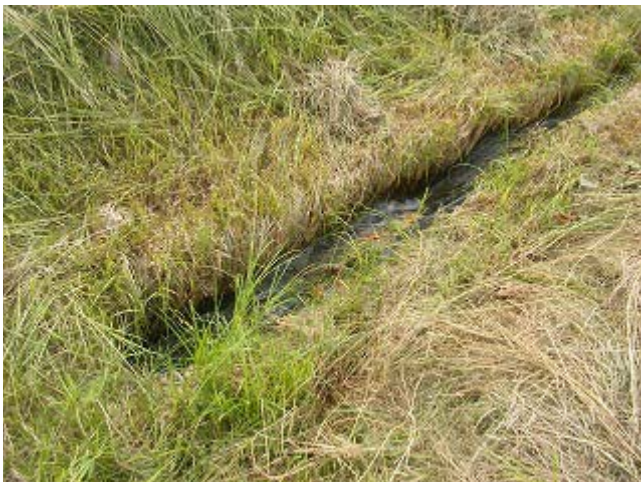
No.306

実証実験 No.7 の箇所。コミュニティセンター裏手の川（中田の沢川）に向かって、用水路の排水が見られた。

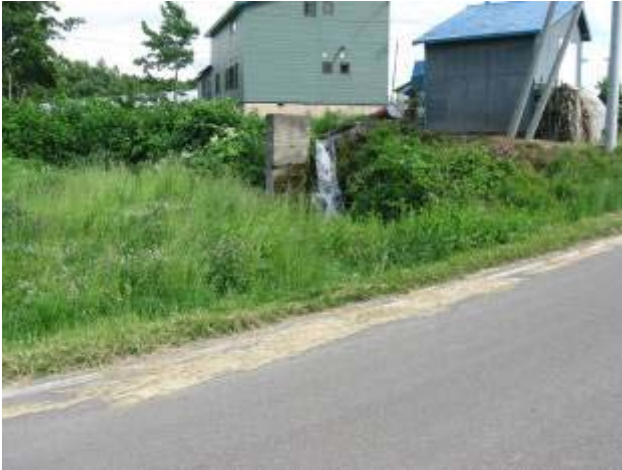
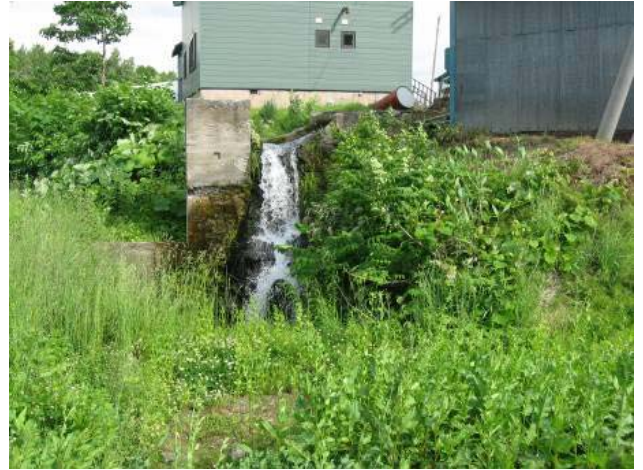
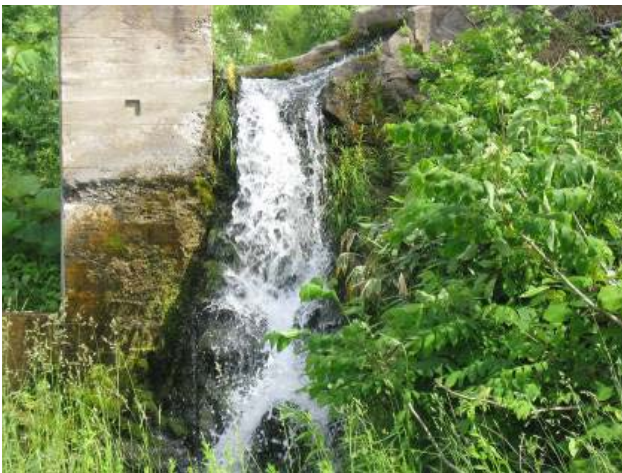
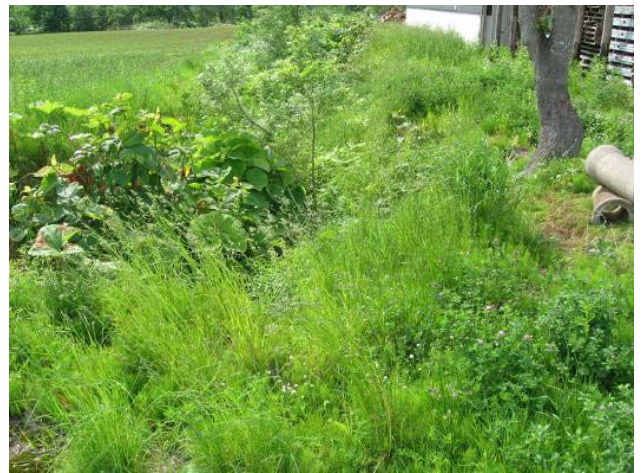
No.307

特記事項 実証実験 No.10 の箇所。昨年度実験済。

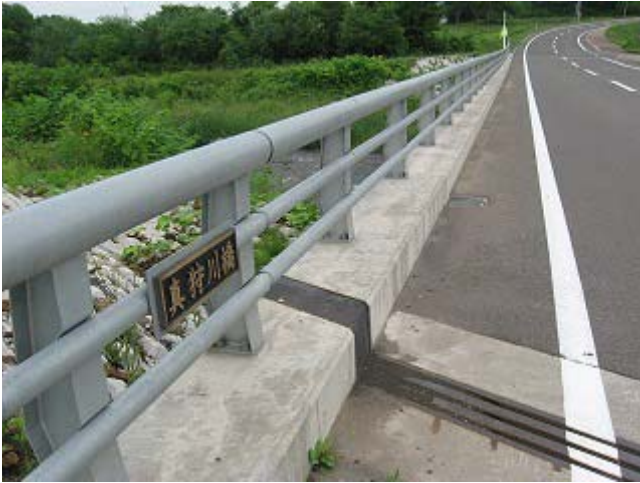
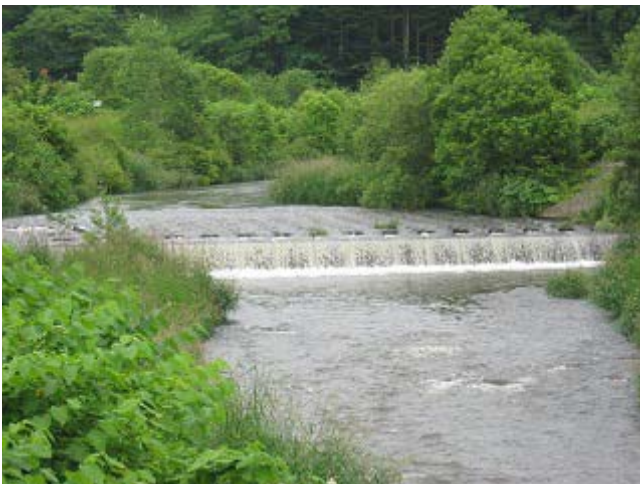
No.310

特記事項 川の途中に段差あり。測定していないため、落差は不明。

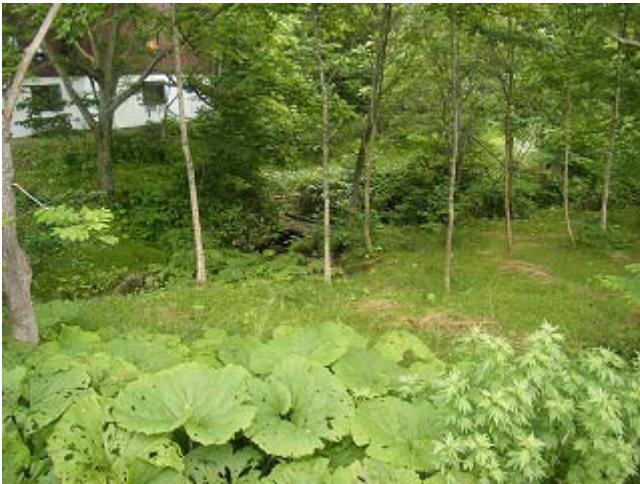
No.316

河川名 ニセコアンベツ 2 号川
住所 ニセコ（モイワスキー場下付近）
特記事項 流れていない。

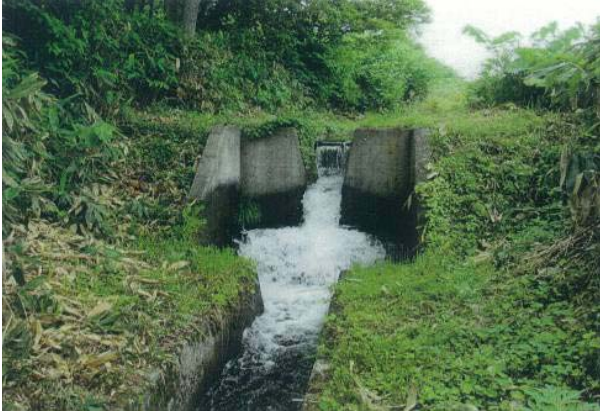
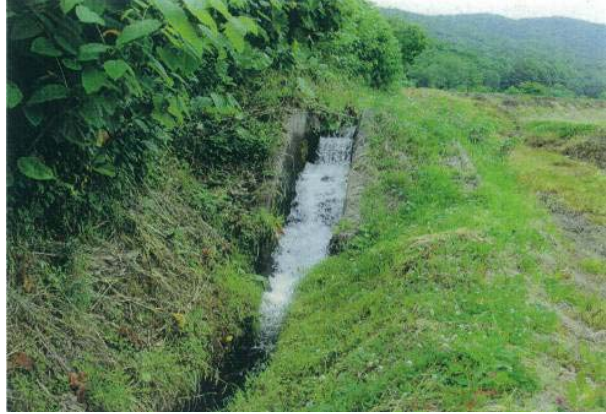
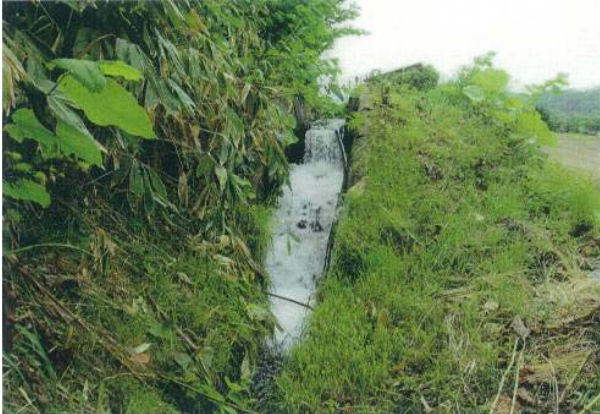
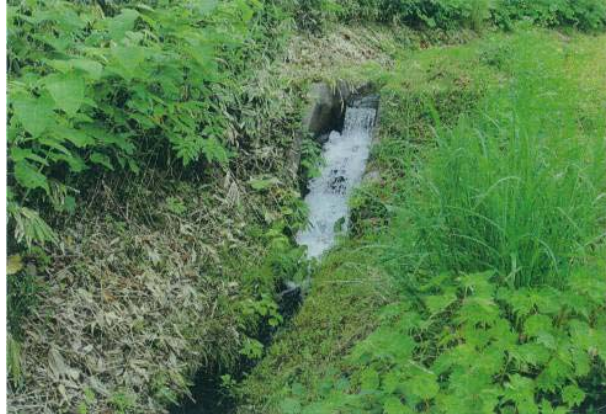
番外（後の1'~4'）

特記事項 農政課の推薦箇所
